白米

千枚田あぜ道便り

Vol.16
2026.3
発行
愛耕会

千枚田、修復中。

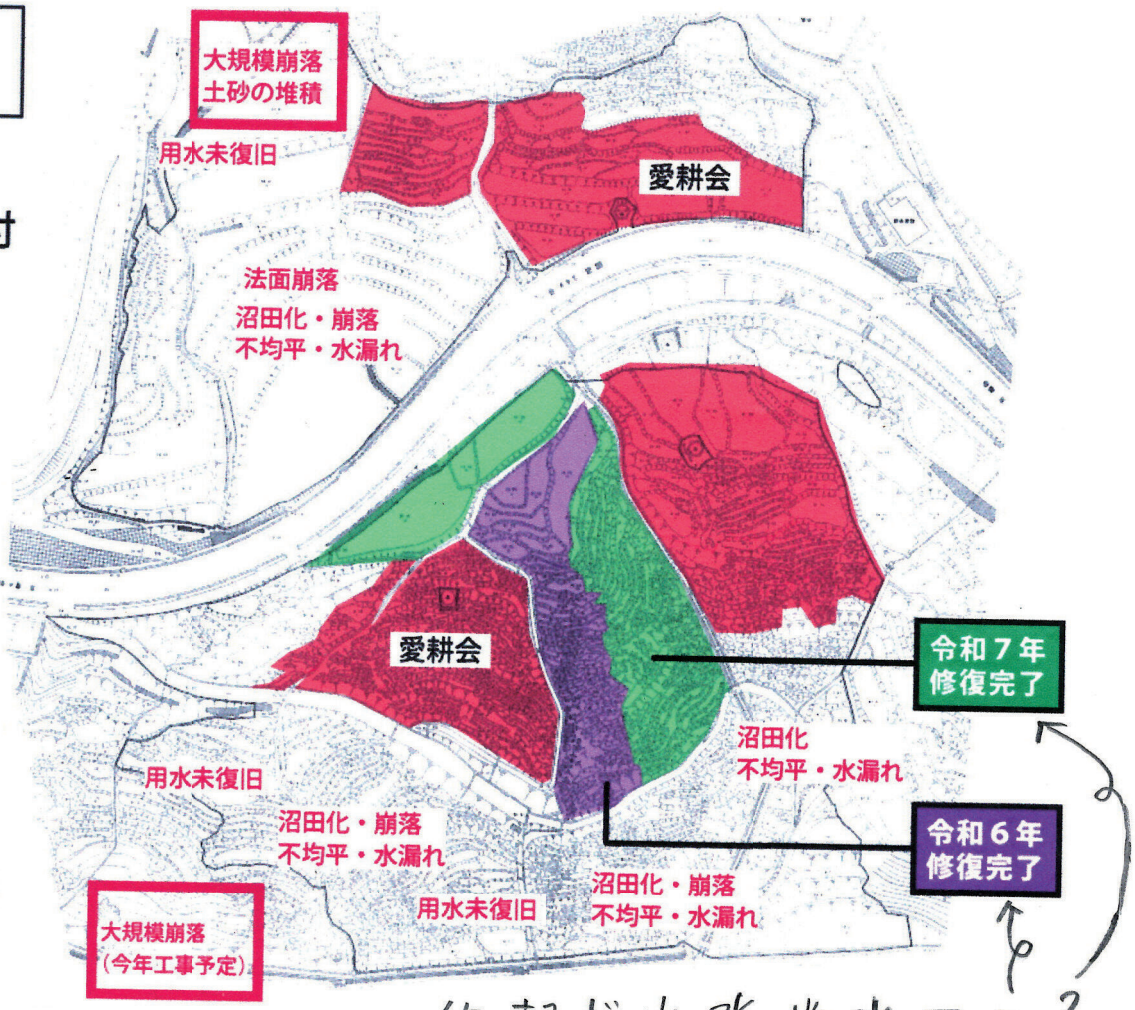
棚田のまんなかあたり豪雨で大きく崩れてしまいました。その前は、こんな形

2024.9 能登豪雨

棚田20枚程が山崩れてなくなる

2024.8 豪雨前

2026.1 修復後

田んぼの大きさや形がかわる元通りにはせず崩れた地形を生かす

2年かけて、耕作の合間をぬいながら修復。不均平や目に見えない水もれを防ぐために米づくりをしなくても水を張り、土の網動や小型耕運機で耕しドロドロにして目詰まりを起こして水もれを防ぐ作業を1枚ずつ地道に行ってきました。
