重要文化財（建造物）旧角海家住宅保存活用計画
（案）

令和6（2024）年3月

輪 島 市

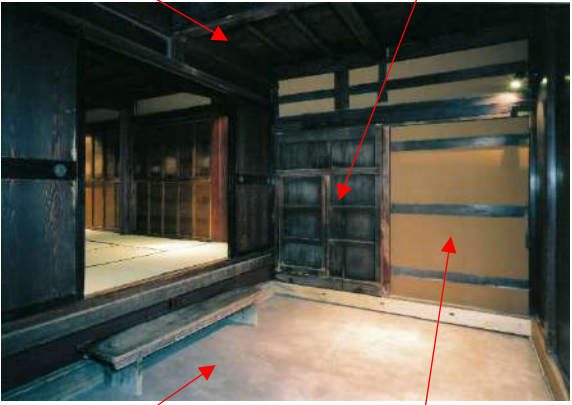
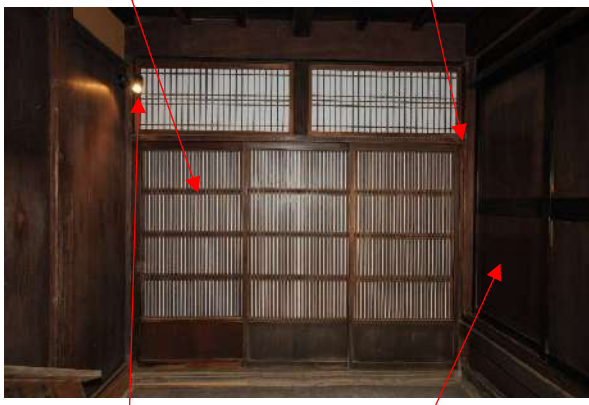
写真-6 主屋一階(玄関)部位の設定

天井 (根太天井) 基準 1	開口部建具 (引戸) 基準 1	開口部建具 (引戸) 基準 1	主要材 (柱、梁) 基準 1

床面 (土間) 基準 1	壁面 (土壁) 基準 2	その他 (照明) 基準 4	壁面 (板壁) 基準 1

図表番号	部分	部位	基準	備考	
写真-6	主屋 一階	玄関	床面	1	
			壁面	1、2	板壁1、土壁2
			天井	1	
			開口部建具	1	
			主要材	1	
			その他	4	照明
写真-7	通り庭		床面	1	
			壁面	1、2	板壁1、土壁2
			天井	1	
			開口部建具	1	
			主要材	1、3	柱、梁1、添柱3
			その他	1、4	踏台1、照明4
写真-8	土縁1		床面	1	
			壁面	1、2	板壁1、漆喰2
			天井	1	
			開口部建具	1	
			主要材	1、3	柱、梁1、添柱3
			その他	4	照明
写真-9	便所		床面	1、3	土間1、石敷(便所)3
			壁面	1、2	板壁1、漆喰2
			天井	1	
			開口部建具	1	
			主要材	1	
			その他	4、5	照明4 便器、手摺、手洗い、鏡5
写真-10	事務室		床面	1	
			壁面	2	土壁
			天井	3	ケイカル板(不燃材)
			開口部建具	1	
			主要材	1	
			その他	5	照明、ミニキッチン
写真-11	オクド		床面	1	
			壁面	2	土壁
			天井	1	
			開口部建具	1	
			主要材	1、3	柱、梁1、添柱3
			その他	1	竈

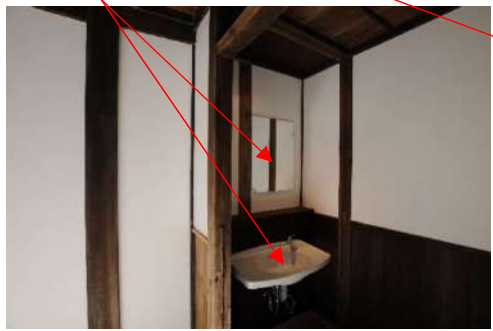
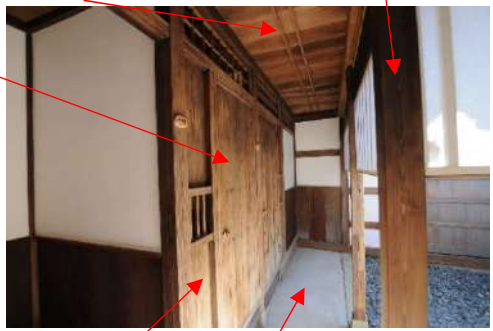
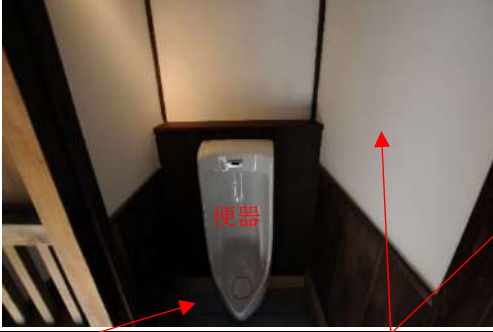
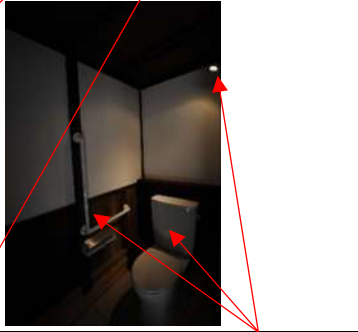
写真-9 主屋一階（便所）部位の設定

その他 (手洗い、鏡) 基準 5	開口部建具 (引戸) 基準 1	天井 (竿縁天井) 基準 1	主要材 (柱、梁) 基準 1

床面 (石敷) 基準 3	壁面 (板壁) 基準 1 (漆喰) 基準 2	床面 (土間) 基準 1	その他 (照明) 基準 4 (便器、手摺) 基準 5

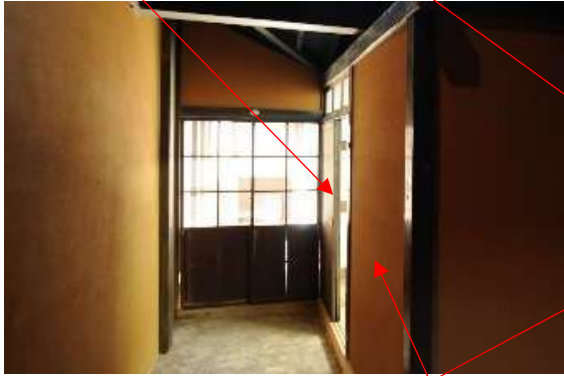
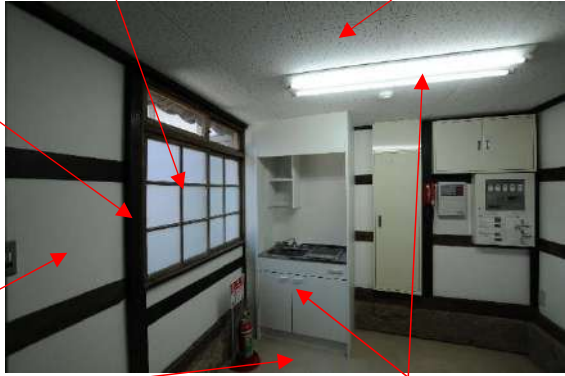
写真-10 主屋一階（事務室）部位の設定

開口部建具 (引戸) 基準 1	主要材 (柱、梁) 基準 1	開口部建具 (引戸) 基準 1	天井 (ケイカル) 基準 3

壁面 (土壁) 基準 2		床面 (土間) 基準 1	その他 (照明、ミニキッチン) 基準 5

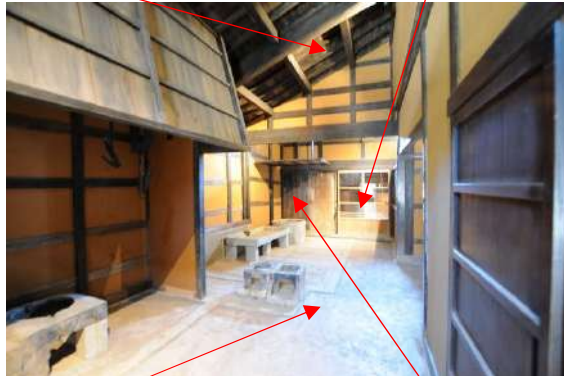
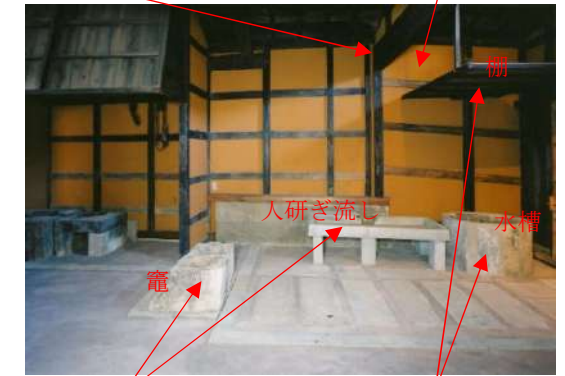
写真-12 主屋一階（台所1）部位の設定

天井 (垂木、野地板) 基準 1	開口部建具 (引戸) 基準 1	主要材 (柱、梁) 基準 1	壁面 (土壁) 基準 2

床面 (土間) 基準 1	壁面 (板壁) 基準 1	その他 (竈、人研ぎ流し) 基準 1	その他 (水槽、棚) 基準 1

図表番号	部分	部位	基準	備考	
写真-12	主屋 一階	台所 1	床面	1	
			壁面	1、2	板壁 1、土壁 2
			天井	1	
			開口部建具	1	
			主要材	1	
			その他	1	人研ぎ流し、棚、竈、貯水槽
写真-13		台所 2	床面	1	
			壁面	2	土壁
			天井	1	
			開口部建具	—	
			主要材	1	
			その他	1、4	人研ぎ流し、棚、竈、貯水槽 1、照明 4
写真-14		店の間	床面	1、2	畳 1、畳表 2
			壁面	2	土壁
			天井	1	
			開口部建具	1	
			主要材	1、3	柱、梁 1、添柱 3
			その他	4	照明
写真-15		帳場	床面	1、2	畳 1、畳表 2
			壁面	2	土壁
			天井	1	
			開口部建具	1	
			主要材	1	
			その他	1、4	階段 1、照明 4
写真-16		縁側 1	床面	1、2	畳 1、畳表 2
			壁面	2	土壁
			天井	1	
			開口部建具	1	
			主要材	1	
			その他	—	
写真-17		中の間	床面	1、2	畳 1、畳表 2
			壁面	2	土壁
			天井	1	
			開口部建具	1	
			主要材	1、3	柱、梁 1、添柱 3
			その他	4	照明

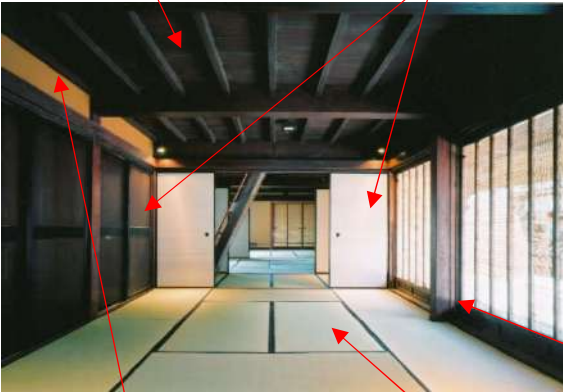
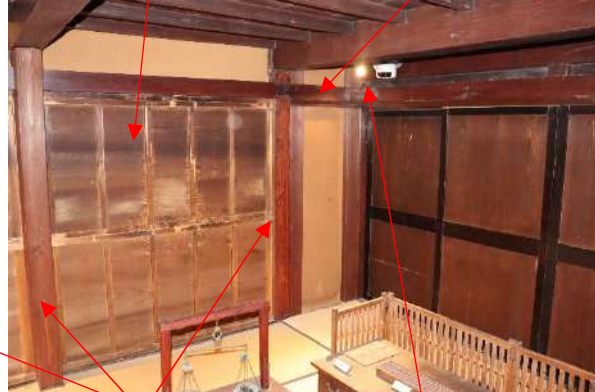
写真-14 主屋一階(店の間)部位の設定

天井 (根太天井) 基準 1	開口部建具 (引戸) 基準 1	開口部建具 (蔀戸) 基準 1	主要材 (柱、梁) 基準 1

壁面 (土壁) 基準 2	床面 (畳) 基準 1 (畳表) 基準 2	主要材 (添柱) 基準 3	その他 (照明) 基準 4

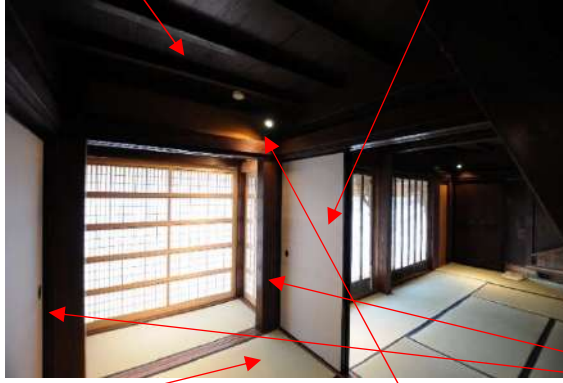
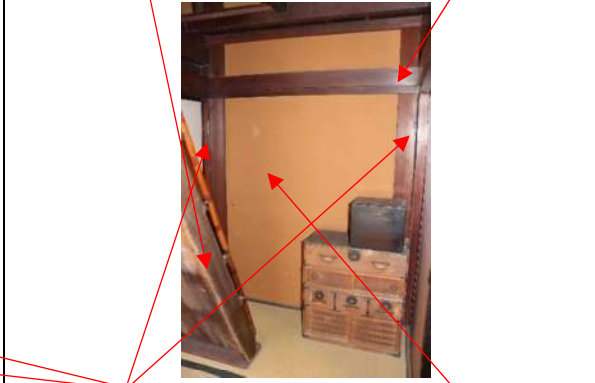
写真-15 主屋一階(帳場)部位の設定

天井 (根太天井) 基準 1	開口部建具 (引戸) 基準 1	その他 (階段) 基準 1	主要材 (柱、梁) 基準 1

床面 (畳) 基準 1 (畳表) 基準 2	その他 (照明) 基準 4	主要材 (添柱) 基準 1	壁面 (土壁) 基準 2

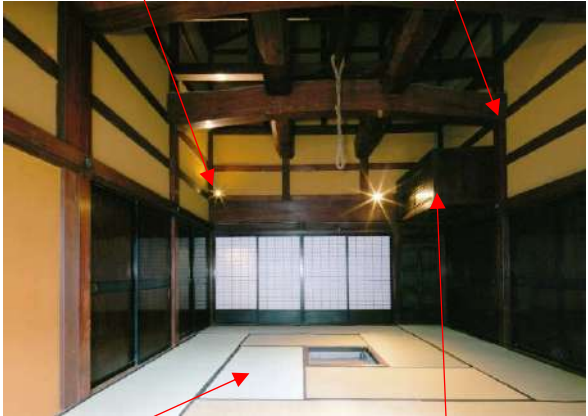
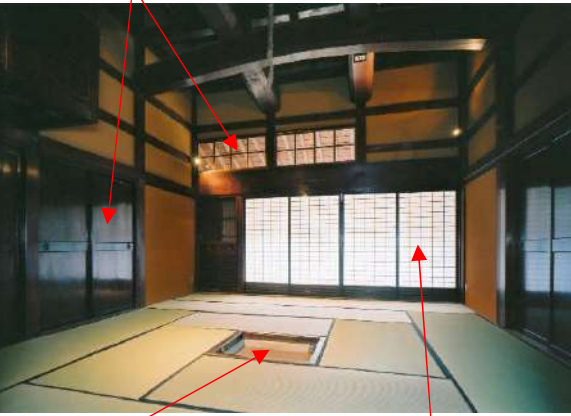
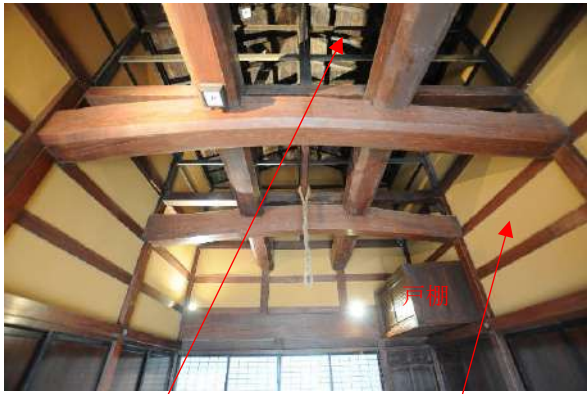
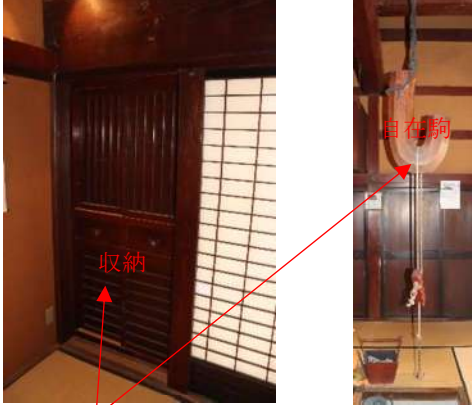
写真-19 主屋一階（茶の間）部位の設定

その他 (照明) 基準 4	主要材 (柱、梁) 基準 1	開口部建具 (引戸) 基準 1

床面 (畳) 基準 1 (畳表) 基準 2	その他 (戸棚) 基準 1	その他 (囲炉裏) 基準 1	開口部建具 (障子) 基準 1 (障子紙) 基準 2

天井 (垂木、野地板) 基準 1	壁面 (土壁) 基準 2	その他 (収納、自在鉤) 基準 1

図表番号	部分	部位	基準	備考	
写真-18	主屋 一階	座敷	床面	1、2	畳1、畳表2
			壁面	1	
			天井	1	
			開口部建具	1	
			主要材	1、3	柱、梁1、添柱3
			その他	1、4	仏壇、神棚、床の間、書院1、照明4
写真-19	茶の間	床面	1、2	畳1、畳表2	
		壁面	2	土壁	
		天井	1		
		開口部建具	1、2	障子1、障子紙2	
		主要材	1		
		その他	1、4	戸棚、収納、囲炉裏、自在鉤1、照明4	
写真-20	勝手	床面	1、2	畳1、畳表2	
		壁面	2	土壁	
		天井	1		
		開口部建具	1、2	襖、障子1、障子紙2	
		主要材	1、3	柱、梁1、添柱3	
		その他	1、4	階段、収納1、照明4	
写真-21	縁側2	床面	1		
		壁面	1		
		天井	1		
		開口部建具	1		
		主要材	1		
		その他	1	収納	
写真-22	部屋	床面	1、2	畳1、畳表2	
		壁面	2	土壁	
		天井	1		
		開口部建具	1、2	引戸、襖、障子1、障子紙2	
		主要材	1		
		その他	1、4	欄間1、照明4	
写真-23	奥の部屋	床面	1、2	畳1、畳表2	
		壁面	2	土壁	
		天井	1		
		開口部建具	1、2	襖、障子1、障子紙2	
		主要材	1		
		その他	1、4	書院、床の間1、照明4

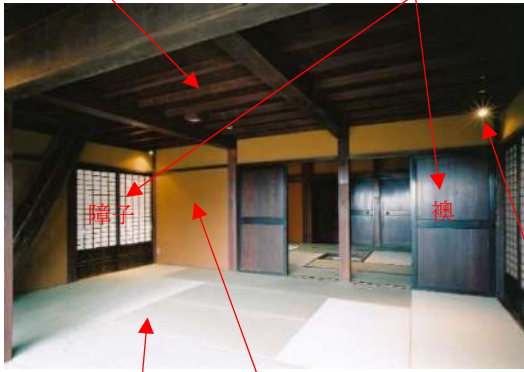
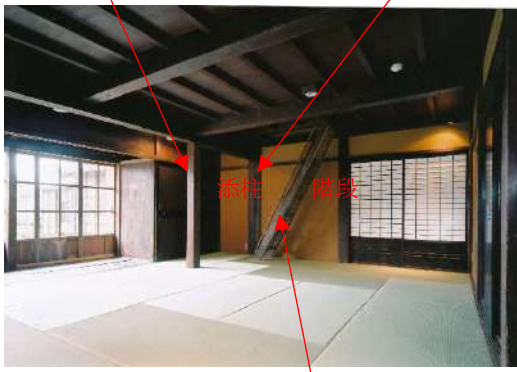
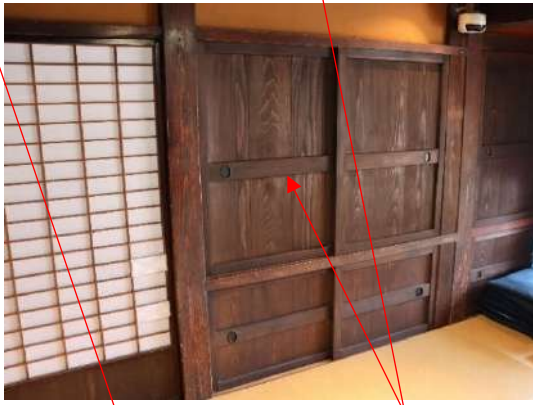
写真-20 主屋一階（勝手）部位の設定

天井 (根太天井) 基準 1	開口部建具 (襖、障子) 基準 1 (障子紙) 基準 2	主要材 (柱、梁) 基準 1	主要材 (添柱) 基準 3

床面 (畳) 基準 1 (畳表) 基準 2	壁面 (土壁) 基準 2	その他 (照明) 基準 4	その他 (階段、収納) 基準 1

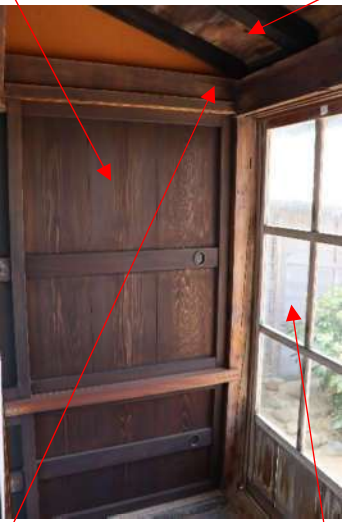
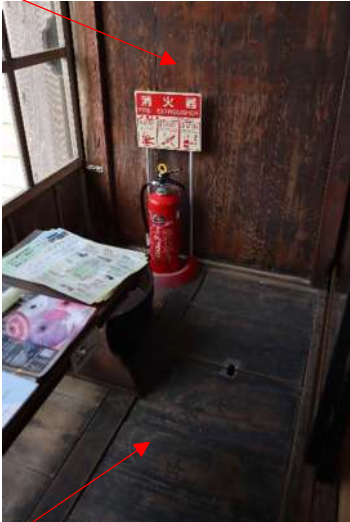
写真-21 主屋一階（縁側2）部位の設定

その他 (収納) 基準 1	天井 (垂木、野地板) 基準 1	壁面 (板壁) 基準 1

主要材 (柱、梁) 基準 1	開口部建具 (引戸) 基準 1	床面 (板床) 基準 1

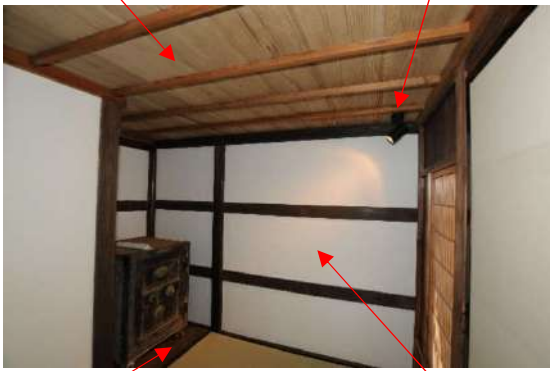
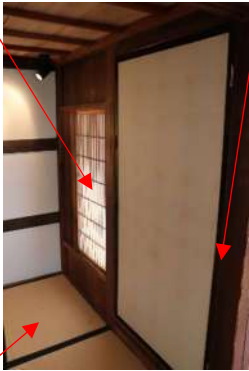
写真-25 主屋一階（金庫室）部位の設定

天井 (竿縁天井) 基準 1	その他 (照明) 基準 4	開口部建具 (開戸) 基準 1	主要材 (柱、梁) 基準 1

床面 (板床) 基準 1	壁面 (漆喰) 基準 2	床面 (畳) 基準 1 (畳表) 基準 2

図表番号	部分	部位	基準	備考	
写真-24	主屋 一階	望楼の間	床面	1、2	畳1、畳表2
			壁面	2	漆喰
			天井	1	
			開口部建具	1、2	引戸、障子1、障子紙2
			主要材	1	
			その他	1、4	収納1、照明4
写真-25	金庫室		床面	1、2	畳1、畳表2
			壁面	2	漆喰
			天井	1	
			開口部建具	1	
			主要材	1	
			その他	4	照明
写真-26	縁側3		床面	1	
			壁面	2	土壁
			天井	1	
			開口部建具	1	
			主要材	1	
			その他	4	照明
写真-27	縁側4		床面	1	
			壁面	2	土壁
			天井	1	
			開口部建具	1	
			主要材	1	
			その他	4	照明
写真-28	土縁2		床面	1	
			壁面	2	土壁
			天井	1	
			開口部建具	1	
			主要材	1	
			その他	1、4	踏台1、照明4

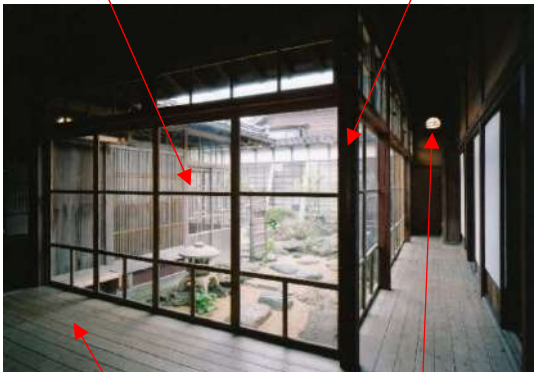
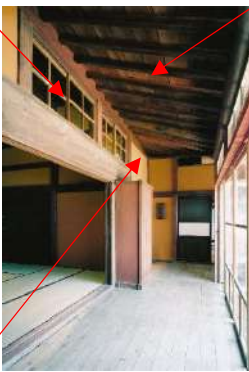
写真-26 主屋一階（縁側3）部位の設定

開口部建具 (儉鈍式) 基準 1	主要材 (柱、梁) 基準 1	開口部建具 (引戸) 基準 1	天井 (根太天井) 基準 1

床面 (板床) 基準 1	その他 (照明) 基準 4	壁面 (土壁) 基準 2

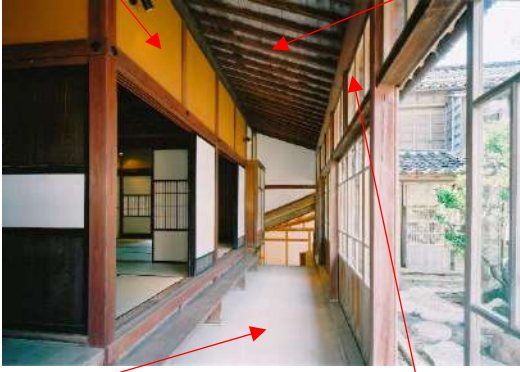
写真-28 主屋一階（土縁 2）部位の設定

壁面 (土壁) 基準 2	天井 (根太天井) 基準 1	開口部建具 (儉鈍式) 基準 1	主要材 (柱、梁) 基準 1

床面 (土間) 基準 1	開口部建具 (引戸) 基準 1	その他 (照明) 基準 4	その他 (踏台) 基準 1

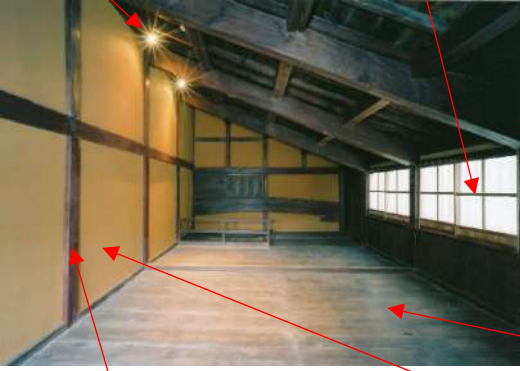
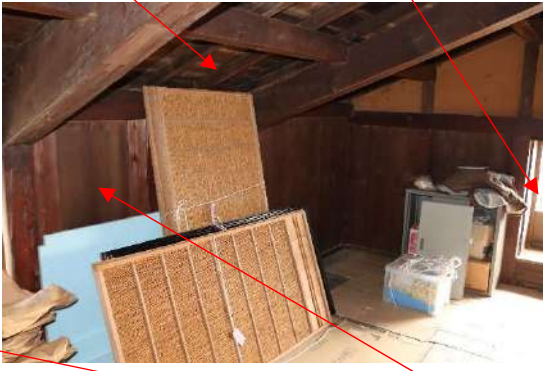
写真-29 主屋二階（前二階）部位の設定

その他 (照明) 基準 5	開口部建具 (引戸) 基準 1	天井 (根太天井) 基準 1	開口部建具 (引戸) 基準 1

主要材 (柱、梁) 基準 1	壁面 (土壁) 基準 2	床面 (板床) 基準 1	壁面 (板壁) 基準 1

図表番号	部分		部位	基準	備考
写真-29	主屋 二階	前二階	床面	1	
			壁面	1、2	板壁1、土壁2
			天井	1	
			開口部建具	1	
			主要材	1	
			その他	5	照明
写真-30	主屋 二階	女中部屋	床面	1	
			壁面	2	土壁
			天井	1	
			開口部建具	1、2	障子1、障子紙2
			主要材	1	
			その他	—	
写真-31	主屋 地階	戸前	床面	1	
			壁面	2	漆喰、土壁
			天井	1	
			開口部建具	1	
			主要材	1	
			その他	—	
		炭蔵	床面	1	
			壁面	1	石積
			天井	1	
			開口部建具	1	
			主要材	1	
			その他	—

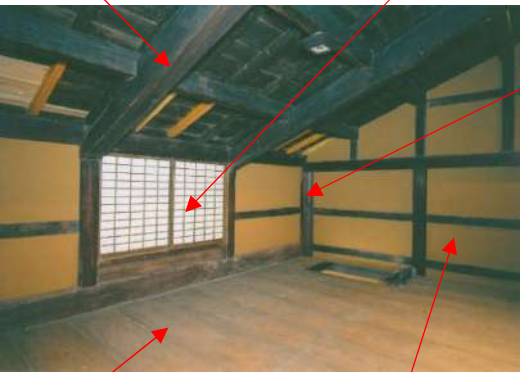
写真-30 主屋二階（女中部屋）部位の設定

天井 (垂木、野地板) 基準 1	開口部建具 (障子) 基準 1 (障子紙) 基準 2	主要材 (柱、梁) 基準 1

床面 (板床) 基準 1	壁面 (土壁) 基準 2

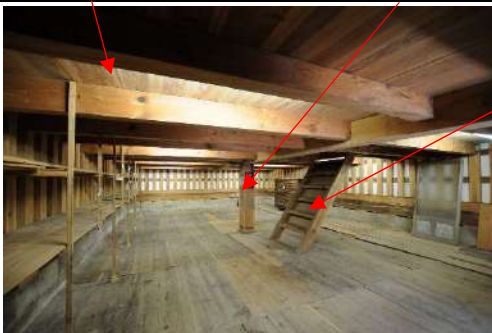
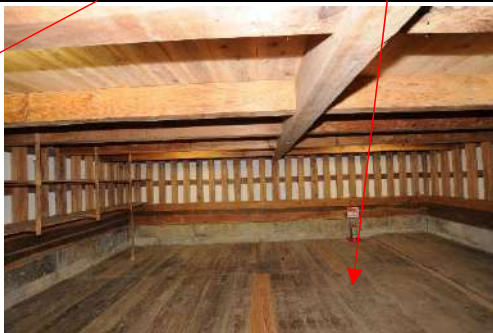
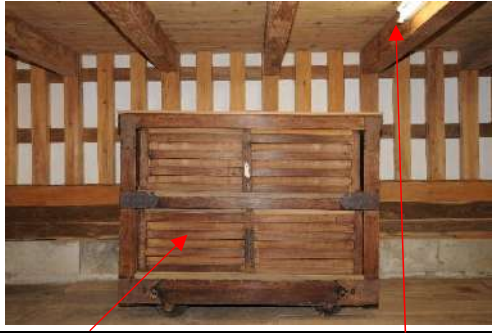
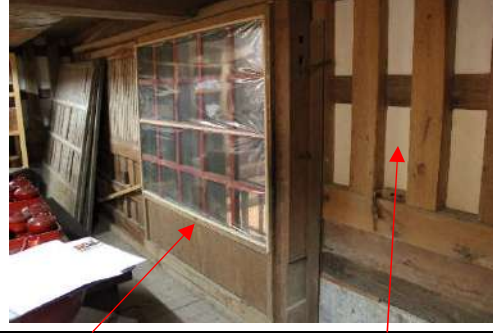
写真-33 家財蔵一階(部屋)部位の設定

天井 (根太天井) 基準 1	主要材 (柱、梁) 基準 1	その他 (階段) 基準 1	床面 (板敷) 基準 1

その他 (車箆筥) 基準 1	その他 (照明) 基準 5	開口部建具 (引戸) 基準 1	壁面 (漆喰) 基準 2

図表番号	部分	部位	基準	備考	
写真-32	家財蔵 一階	戸前	床面	1	
			壁面	2	漆喰
			天井	1	
			開口部建具	1	
			主要材	1	
			その他	4	照明
写真-33		部屋	床面	1	
			壁面	2	漆喰
			天井	1	
			開口部建具	1	
			主要材	1	
			その他	1、5	階段、車簞笥1、照明5
写真-34	家財蔵 二階	戸前	床面	1	
			壁面	2	土壁、漆喰
			天井	1	
			開口部建具	1	
			主要材	1	
			その他	—	
写真-35		部屋	床面	1	
			壁面	2	漆喰
			天井	1	
			開口部建具	1	
			主要材	1	
			その他	1、4、5	階段、棚1、照明4、感知器5
		座敷	床面	1、2	畳1、畳表2
			壁面	2	漆喰
			天井	1	
			開口部建具	1、2	障子1、障子紙2
			主要材	1	
			その他	1、4	棚1、照明4
写真-36	家財蔵 三階	部屋	床面	1	
			壁面	2	漆喰
			天井	1	
			開口部建具	1	
			主要材	1	
			その他	5	照明

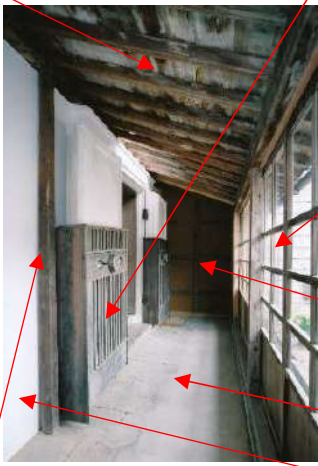
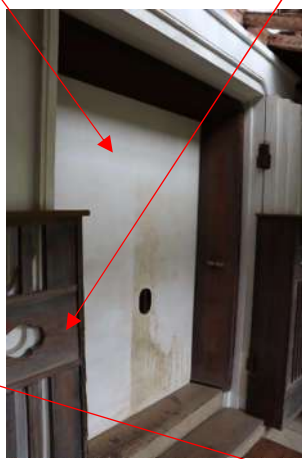
写真-34 家財蔵二階(戸前)部位の設定

天井 (垂木、野地板) 基準 1	開口部建具 (開戸) 基準 1	開口部建具 (引戸) 基準 1	開口部建具 (扉押さえ) 基準 1

主要材 (柱、梁) 基準 1	壁面 (漆喰) 基準 2	床面 (土間) 基準 1	壁面 (土壁) 基準 2

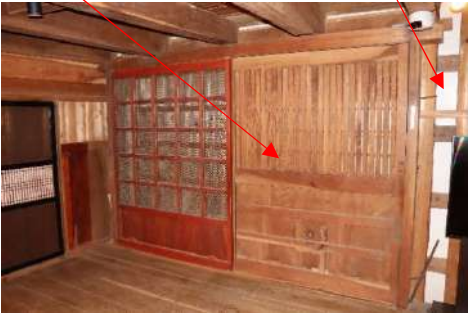
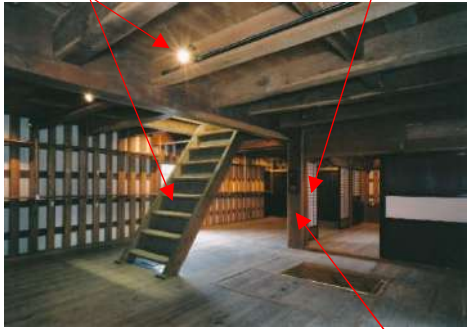
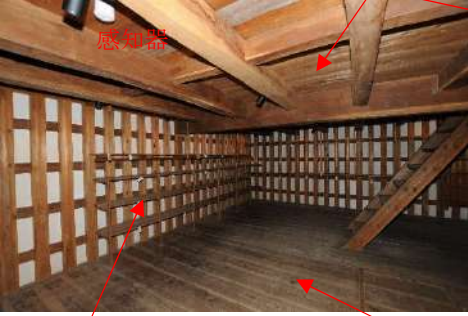
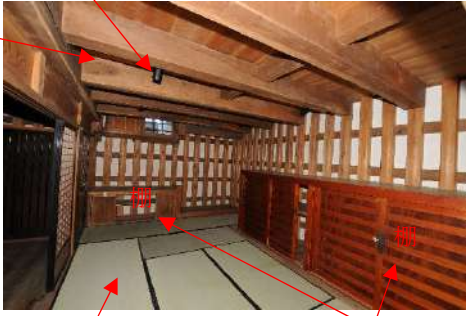
写真-35 家財蔵二階（部屋・座敷）部位の設定

開口部建具 (引戸) 基準 1	壁面 (漆喰) 基準 2	その他 (階段) 基準 1 (照明) 基準 4	開口部建具 (障子) 基準 1 (障子紙) 基準 2

その他 (感知器) 基準 5	天井 (根太天井) 基準 1	その他 (照明) 基準 4	主要材 (柱、梁) 基準 1

その他 (棚) 基準 1	床面 (板床) 基準 1	床面 (畳) 基準 1 (畳表) 基準 2	その他 (棚) 基準 1

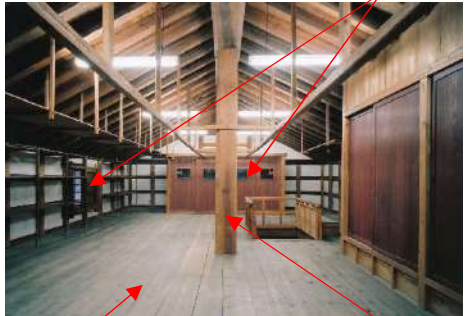
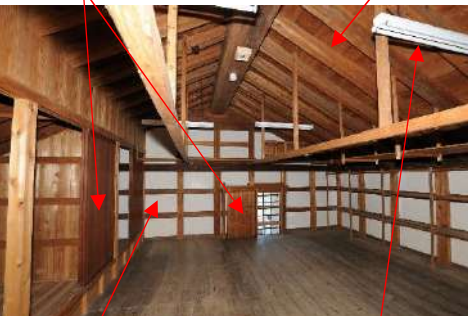
写真-36 家財蔵三階（部屋）部位の設定

開口部建具 (引戸) 基準 1	開口部建具 (引戸) 基準 1	天井 (垂木、野地板) 基準 1

床面 (板床) 基準 1	主要材 (柱、梁) 基準 1	壁面 (漆喰) 基準 2	その他 (照明) 基準 5

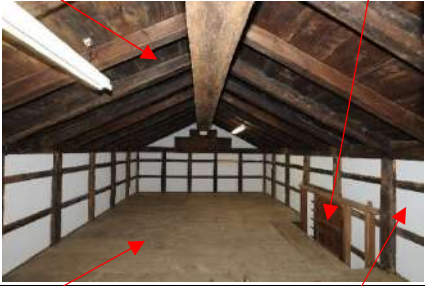
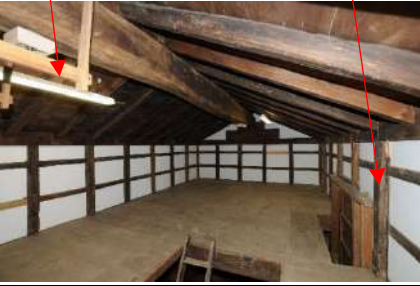
写真-39 塩物蔵二階(部屋)部位の設定

天井 (垂木、野地板) 基準 1	開口部建具 (引戸) 基準 1	その他 (照明) 基準 5	主要材 (柱、梁) 基準 1

床面 (板床) 基準 1	壁面 (漆喰) 基準 2

図表番号	部分		部位	基準	備考
写真-37	塩物蔵 一階	戸前	床面	1	
			壁面	1、2	板壁1、土壁、漆喰2
			天井	1	
			開口部建具	1、2	開戸、扉押さえ1、漆喰2
			主要材	1	
			その他	4	照明
写真-38		部屋	床面	1	
			壁面	1、2	板壁1、漆喰2
			天井	1	
			開口部建具	1	引戸
			主要材	1	
			その他	4	照明
写真-39	塩物蔵 二階	部屋	床面	1	
			壁面	2	漆喰
			天井	1	
			開口部建具	1	
			主要材	1	
			その他	5	照明

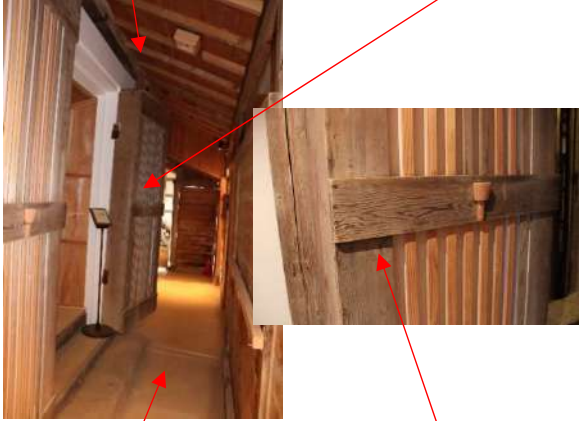
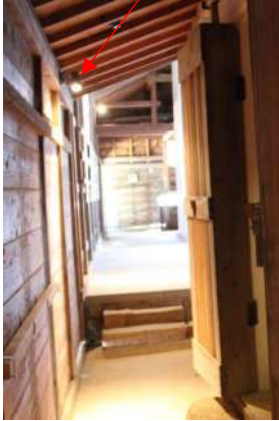
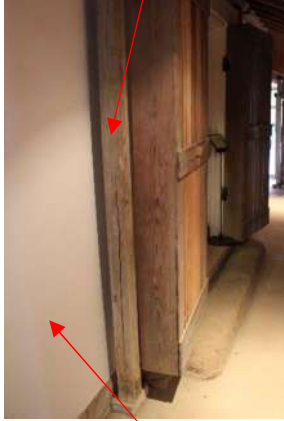
写真-40 小豆蔵一階（戸前）部位の設定

天井 (垂木、野地板) 基準 1	開口部建具 (開戸) 基準 1	その他 (照明) 基準 4	主要材 (柱、梁) 基準 1

床面 (土間) 基準 1	開口部建具 (扉押さえ) 基準 1		壁面 (漆喰) 基準 2

図表番号	部分	部位	基準	備考	
写真-40	小豆蔵 一階	戸前	床面	1	
			壁面	2	漆喰
			天井	1	
			開口部建具	1	
			主要材	1	
			その他	4	照明
写真-41		部屋	床面	1	
			壁面	2	漆喰
			天井	1	
			開口部建具	1	
			主要材	1	
			その他	1、4、5	収納1、照明4、感知器5
写真-42	小豆蔵 二階	部屋	床面	1	
			壁面	2	漆喰
			天井	1	
			開口部建具	1	
			主要材	1	
			その他	1、5	収納1、照明、感知器5

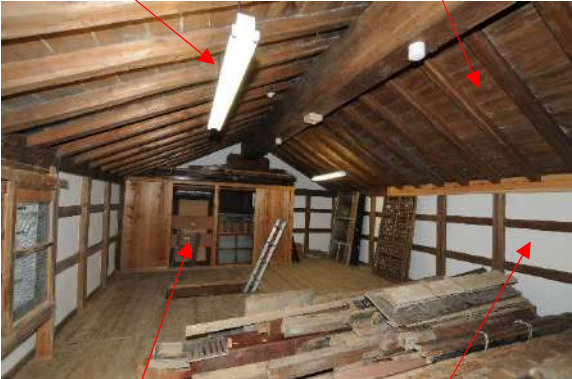
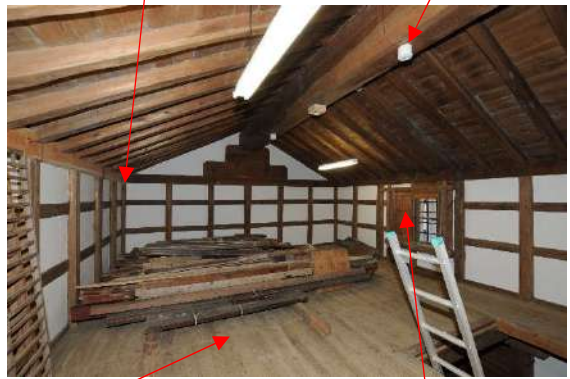
写真-42 小豆蔵二階（部屋）部位の設定

その他 (照明) 基準 5	天井 (垂木、野地板) 基準 1	主要材 (柱、梁) 基準 1	その他 (感知器) 基準 5

その他 (収納) 基準 1	壁面 (漆喰) 基準 2	床面 (板床) 基準 1	開口部建具 (引戸) 基準 1

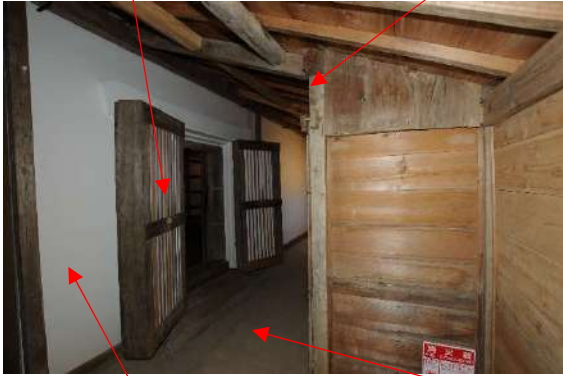
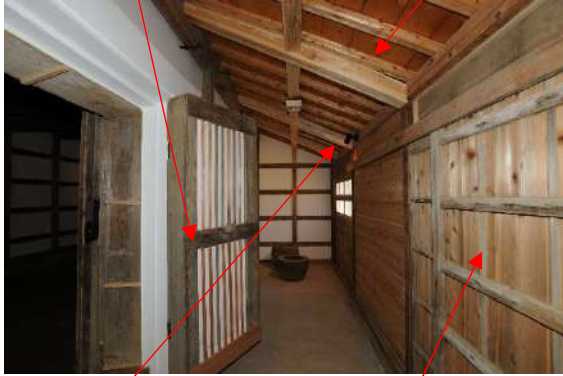
写真-43 米蔵一階（戸前）部位の設定

開口部建具 (開戸) 基準 1	主要材 (柱、梁) 基準 1	開口部建具 (扉押さえ) 基準 1	天井 (垂木、野地板) 基準 1

壁面 (漆喰) 基準 2	床面 (土間) 基準 1	その他 (照明) 基準 4	壁面 (板壁) 基準 1

図表番号	部分	部位	基準	備考	
写真-43	米蔵 一階	戸前	床面	1	
			壁面	1、2	板壁1、漆喰2
			天井	1	
			開口部建具	1	
			主要材	1	
			その他	4	照明
写真-44		部屋	床面	1	
			壁面	2	漆喰
			天井	1	
			開口部建具	1	
			主要材	1	
			その他	4	照明

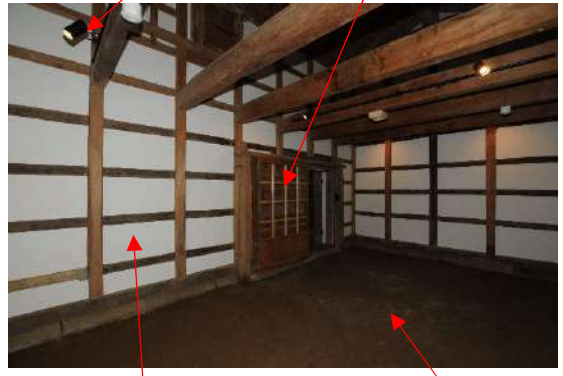
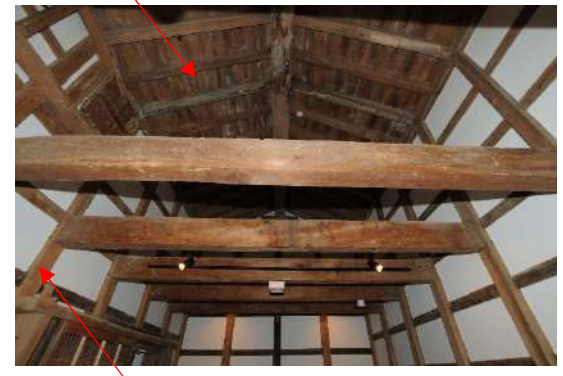
写真-44 米蔵一階（部屋）部位の設定

その他 (照明) 基準 4	開口部建具 (引戸) 基準 1	天井 (垂木、野地板) 基準 1

床面 (土間) 基準 1	壁面 (漆喰) 基準 2	主要材 (柱、梁) 基準 1

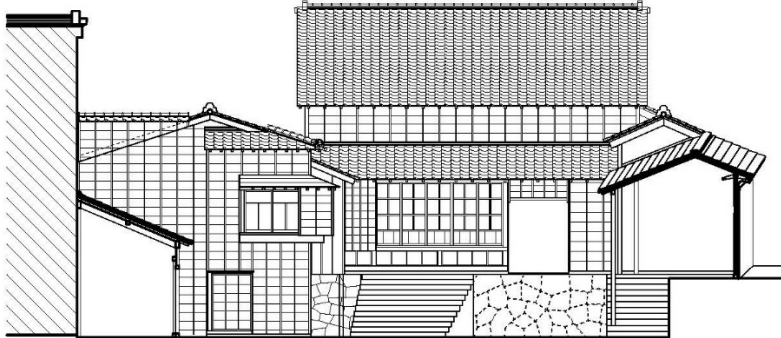
図-17 主屋 (西面) 部位の設定

屋根 (棧瓦) 基準 2	開口部建具 (窓) 基準 1

主要材 (柱) 基準 1	壁面 (下見板) 基準 2	基礎 (布石) 基準 1

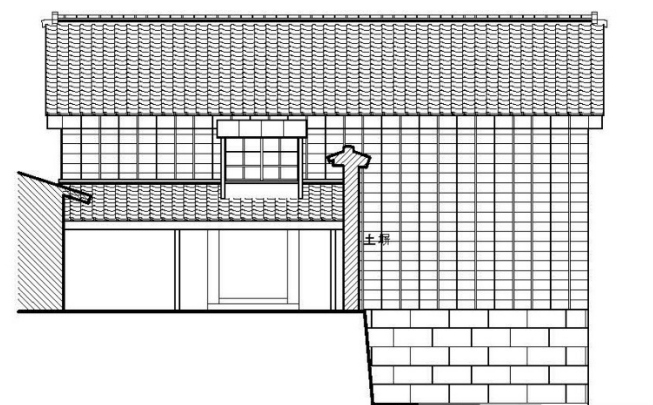
図-18 家財蔵 (東面) 部位の設定

屋根 (棧瓦) 基準 2	開口部建具 (窓) 基準 1	その他 (サガリ、袖壁) 基準 1 (雨樋) 基準 2

主要材 (柱) 基準 1	壁面 (下見板) 基準 2	基礎 (貼石) 基準 1

図表番号	部分	部位	基準	備考	
図-16	家財蔵	東面	基礎	1	
			主要材	1	
			壁面	2	
			屋根	2	棧瓦
			開口部建具	1	
			その他	1、2	サガリ、袖壁1、雨樋2
図-17		南面	基礎	1	
			主要材	1	
			壁面	2	
			屋根	2	棧瓦
			開口部建具	1	
			その他	—	
図-18		北面	基礎	1	
			主要材	1	
			壁面	2	
			屋根	2	棧瓦
			開口部建具	1	
			その他	—	
図-19		西面	基礎	1	
			主要材	1	
			壁面	2	
			屋根	2	棧瓦
			開口部建具	1	
			その他	—

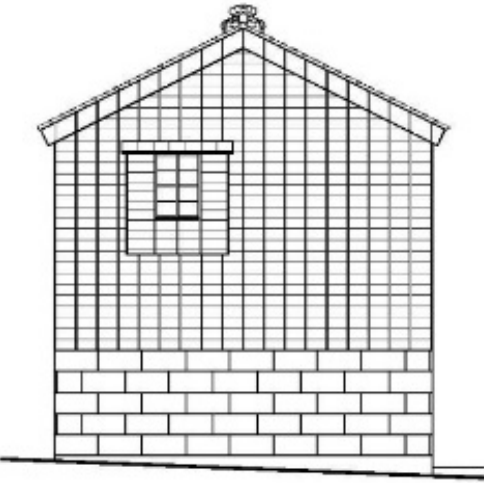
図-21 家財蔵 (西面) 部位の設定

屋根 (棧瓦) 基準 2	開口部建具 (窓) 基準 1

主要材 (柱) 基準 1	壁面 (下見板) 基準 2	基礎 (布石) 基準 1

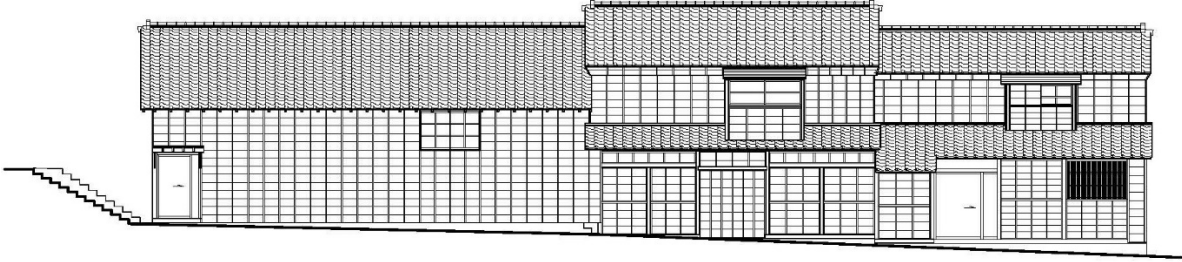
図-22 塩物蔵・小豆蔵・米蔵 (北面) 部位の設定

屋根 (棧瓦) 基準 2	開口部建具 (窓、引戸) 基準 1	その他 (樋) 基準 2

主要材 (柱) 基準 1	壁面 (下見板) 基準 2	基礎 (布石) 基準 1

図表番号	部分		部位	基準	備考
図-20	塩物蔵 小豆蔵 米蔵	北面	基礎	1	
			主要材	1	
			壁面	2	
			屋根	2	棧瓦
			開口部建具	1	
			その他	2	樋2
図-21		南面	基礎	1	
			主要材	1	
			壁面	2	
			屋根	2	棧瓦
			開口部建具	—	
			その他	—	
図-22		西面	基礎	1	
			主要材	1	
			壁面	2	
			屋根	2	棧瓦
			開口部建具	1	
			その他	—	
写真-45	土塀	中庭側	基礎	1	
			主要部	2	
			屋根	2	棧瓦
写真-46	井戸	—	上屋	2	
			井戸	1	
			竈	1	
	石段	—	石段	1	
写真-47	石垣	西面	石組	1	
写真-48		西、南面	石組	1	
写真-49		東、北面	石組	1

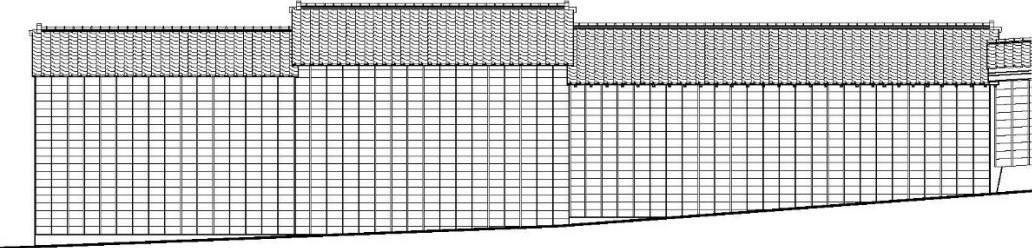
図-23 塩物蔵・小豆蔵・米蔵 (南面) 部位の設定

屋根 (棧瓦) 基準 2

主要材 (柱) 基準 1	壁面 (下見板) 基準 2	基礎 (布石) 基準 1

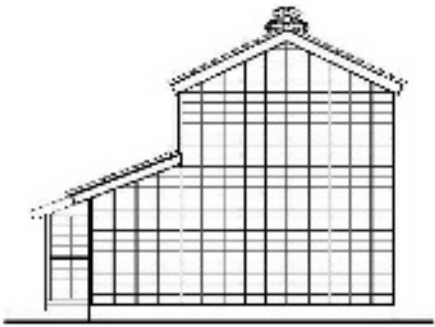
図-24 塩物蔵・小豆蔵・米蔵（西面）部位の設定

屋根 (棧瓦) 基準 2	開口部建具 (窓) 基準 1

主要材 (柱) 基準 1	壁面 (下見板) 基準 2	基礎 (布石) 基準 1

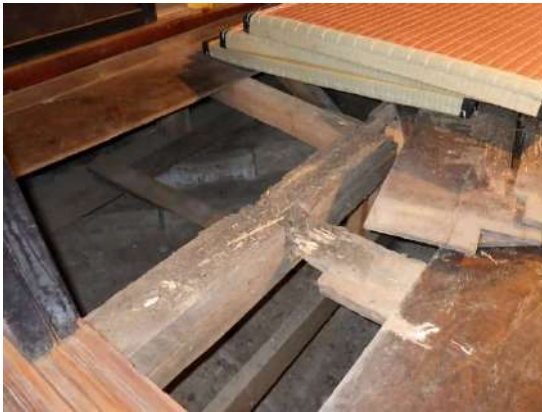
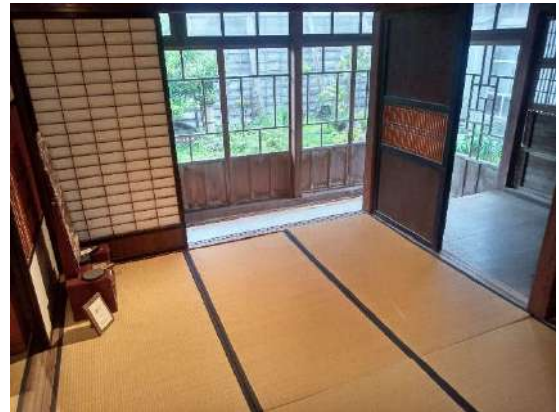
写真-50 床板・根太の損傷(左:修理前・右:修理後)

令和4(2022)年8月、主屋 中の間において床板や根太の損傷が確認された。調査の結果、その原因はシロアリによるものであり、床下の通気性が悪いことが要因と推測される。

損傷箇所は速やかに修理するとともに、今後、シロアリ被害が発生しないよう、根本的な防蟻対策(湿気対策)を講じることとする。

令和5年(2023)年7月、損傷箇所である床板、根太の修理を実施した。

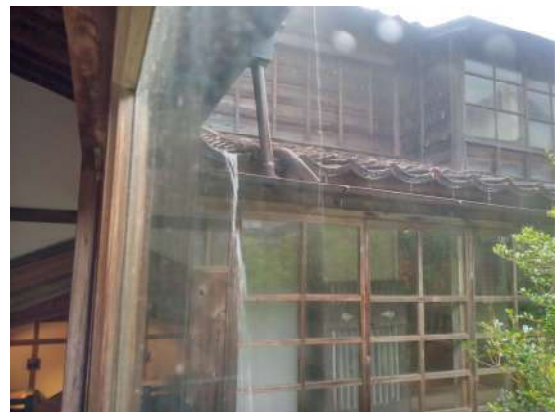
写真-51 雨樋の機能不良

大雨の際、雨樋が雨水を受けきれずに溢れるなど、機能不良な箇所が存在するため、雨水が適切に排水されるように、勾配を適切に取るなど調整する。

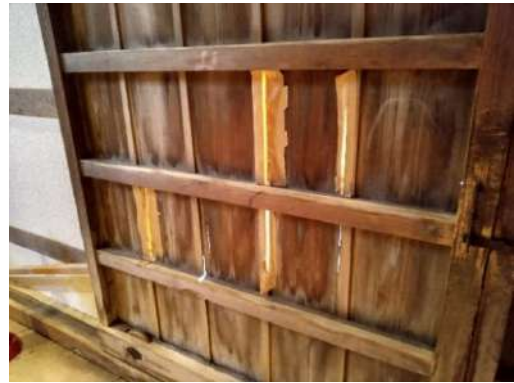
写真-52 板戸の破損

家財蔵の1階から屋外に出入りできる板戸(通常は閉鎖)が、長年の風雨の影響により、板材が破損しすき間ができています。現在は、応急的にガムテープですき間を塞いで雨等が屋内に侵入しないよう対応しているため、板材を交換するなど、修繕する。

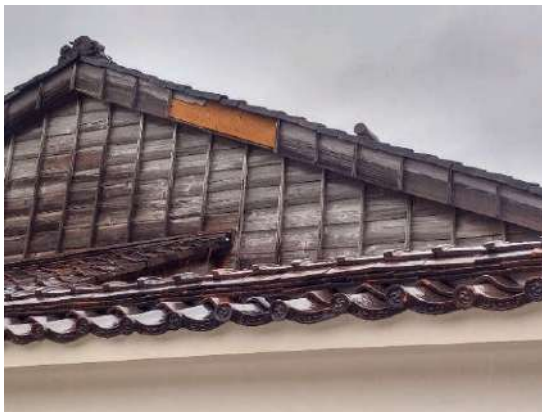
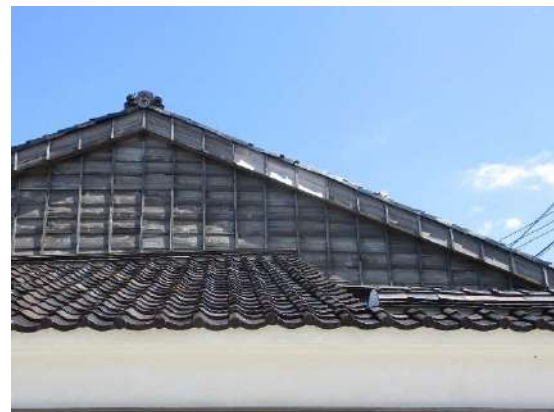
写真-53 下見板等の欠損 (左: 修理前・右: 修理後)

令和5(2023)年6月時点、主屋南側をはじめ複数箇所で下見板等が欠損していたため、部材を交換するなど速やかに対応する。

令和5(2023)年7月、一部の部材交換等を実施した。

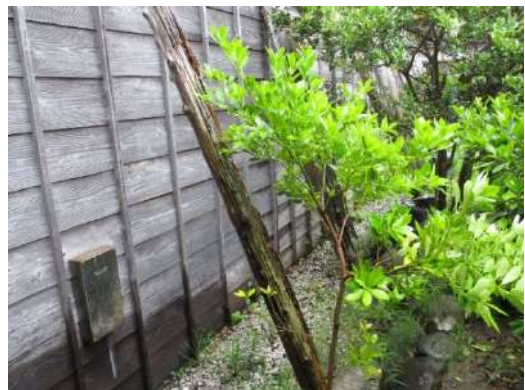
写真-54 添え柱の現状

ただし、転倒防止のために土塀に設置されている添え柱は、風雪等の影響で腐食している。

今後、時期をみて補修や取替等の対応が必要となる。この場合、風雪等から耐えられ、出来るだけ耐用年数の長い構造・材質又は、補修や取替等が容易な構造とすることが必要である。例えば、根元部分のみをコンクリート又は、石材の基礎とすることや鋼材で覆うことなどが考えられ、敷地全体の文化価値を損なわないよう工法を十分に検討したうえで実施する。

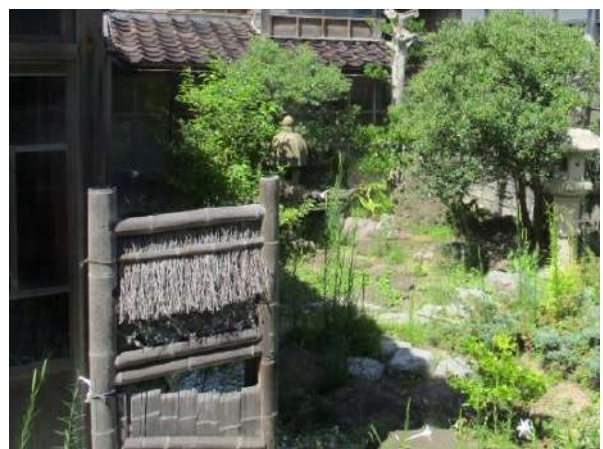
写真-62 竹袖垣の現状

竹袖垣が老朽化し、破損も見受けられるため、修理や取替等の対応が必要である。

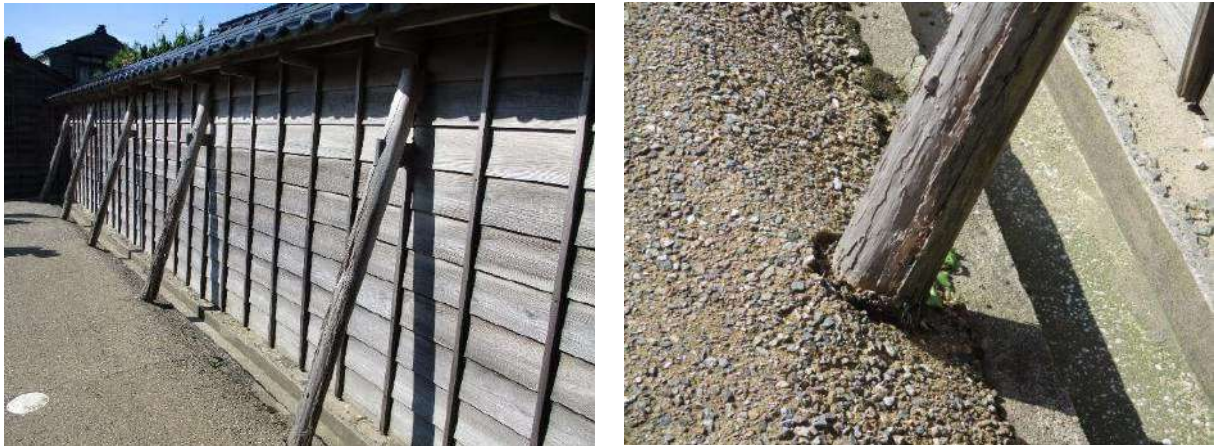
写真-63 添え柱の現状

通路北側の下見板張りが施された復元土塀には、倒壊防止のためクリ材による控え柱が設置されているが、中庭の土塀と同様に柱の根元部分が風雪等の影響により腐食している。今後、時期をみて補修や取替等の対応が必要となる。この場合、風雪等から耐えられ、出来るだけ耐用年数が長くなる構造・材質又は、補修や取替等が容易な構造とすることが求められる。例えば、柱の根元部分のみをコンクリート又は、石材の基礎とすることや鋼材で覆うことなどが考えられ、敷地全体の文化財価値を損なわないよう工法を十分に検討する必要がある。

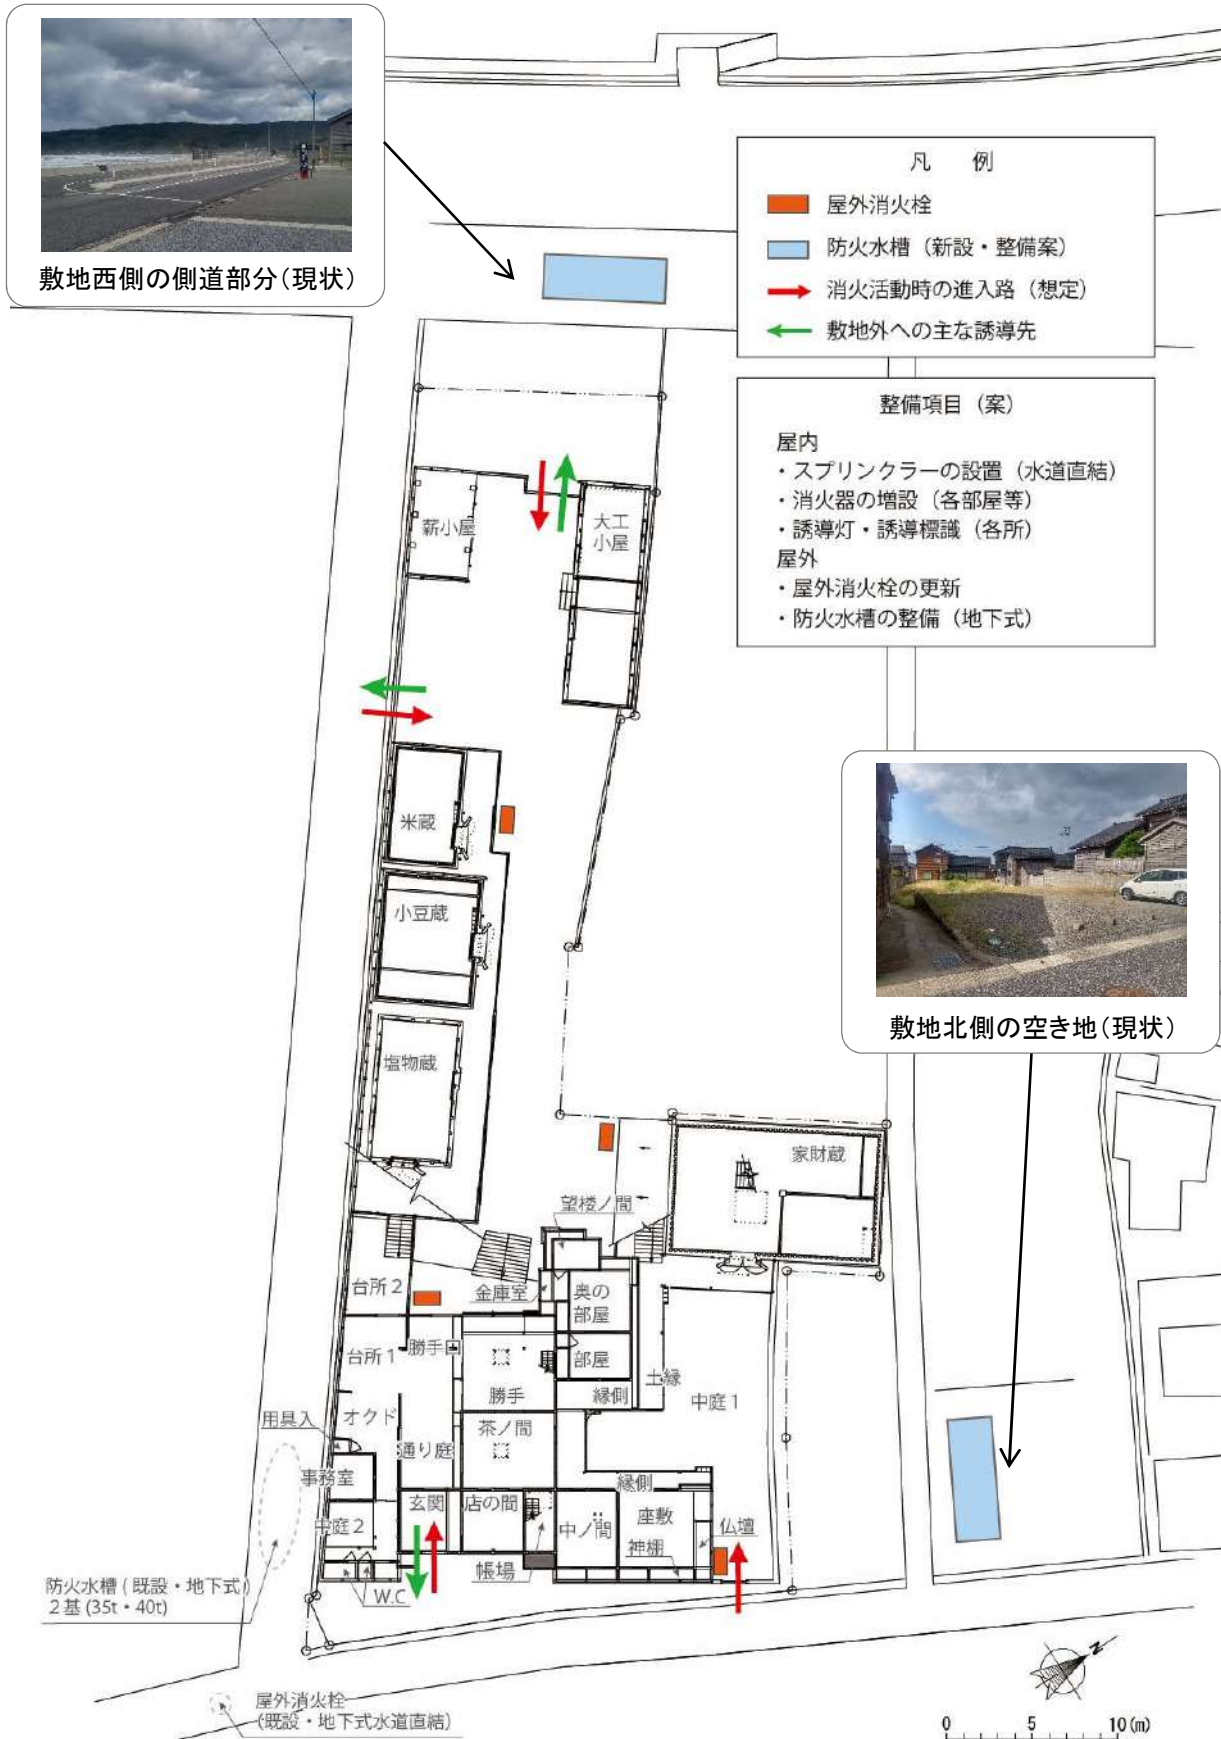
図-36 消防用設備等（整備案）

防火水槽は、敷地西側の側道部分に1基、敷地北側の空き地に1基、計2基の地下式耐震性貯水槽を設置することとする。その容量は、消防法第20条第1項及び消防庁告示第七号の「消防水利の基準」の「常時貯水量が40 m³以上又は取水可能水量が毎分1 m³以上で、かつ連続40分以上の給水能力を有するもの」を踏まえ、それぞれ40tとする。

消火設備の水源は、現在水道管直結となっており、仮に断水となった場合や周辺に大規模な火災が発生した場合に水利が失われることが想定される。安定した消防水利の水源を確保するため、旧角海家住宅専用の新たな防火水槽の設置を検討する。この防火水槽は、輪島消防署及び輪島市消防団黒島分団の消火活動における使用を想定し、旧角海家住宅で発生した火災の消火に加え、近隣家屋で火災が発生した場合に旧角海家住宅への延焼防止のためにも使用する。

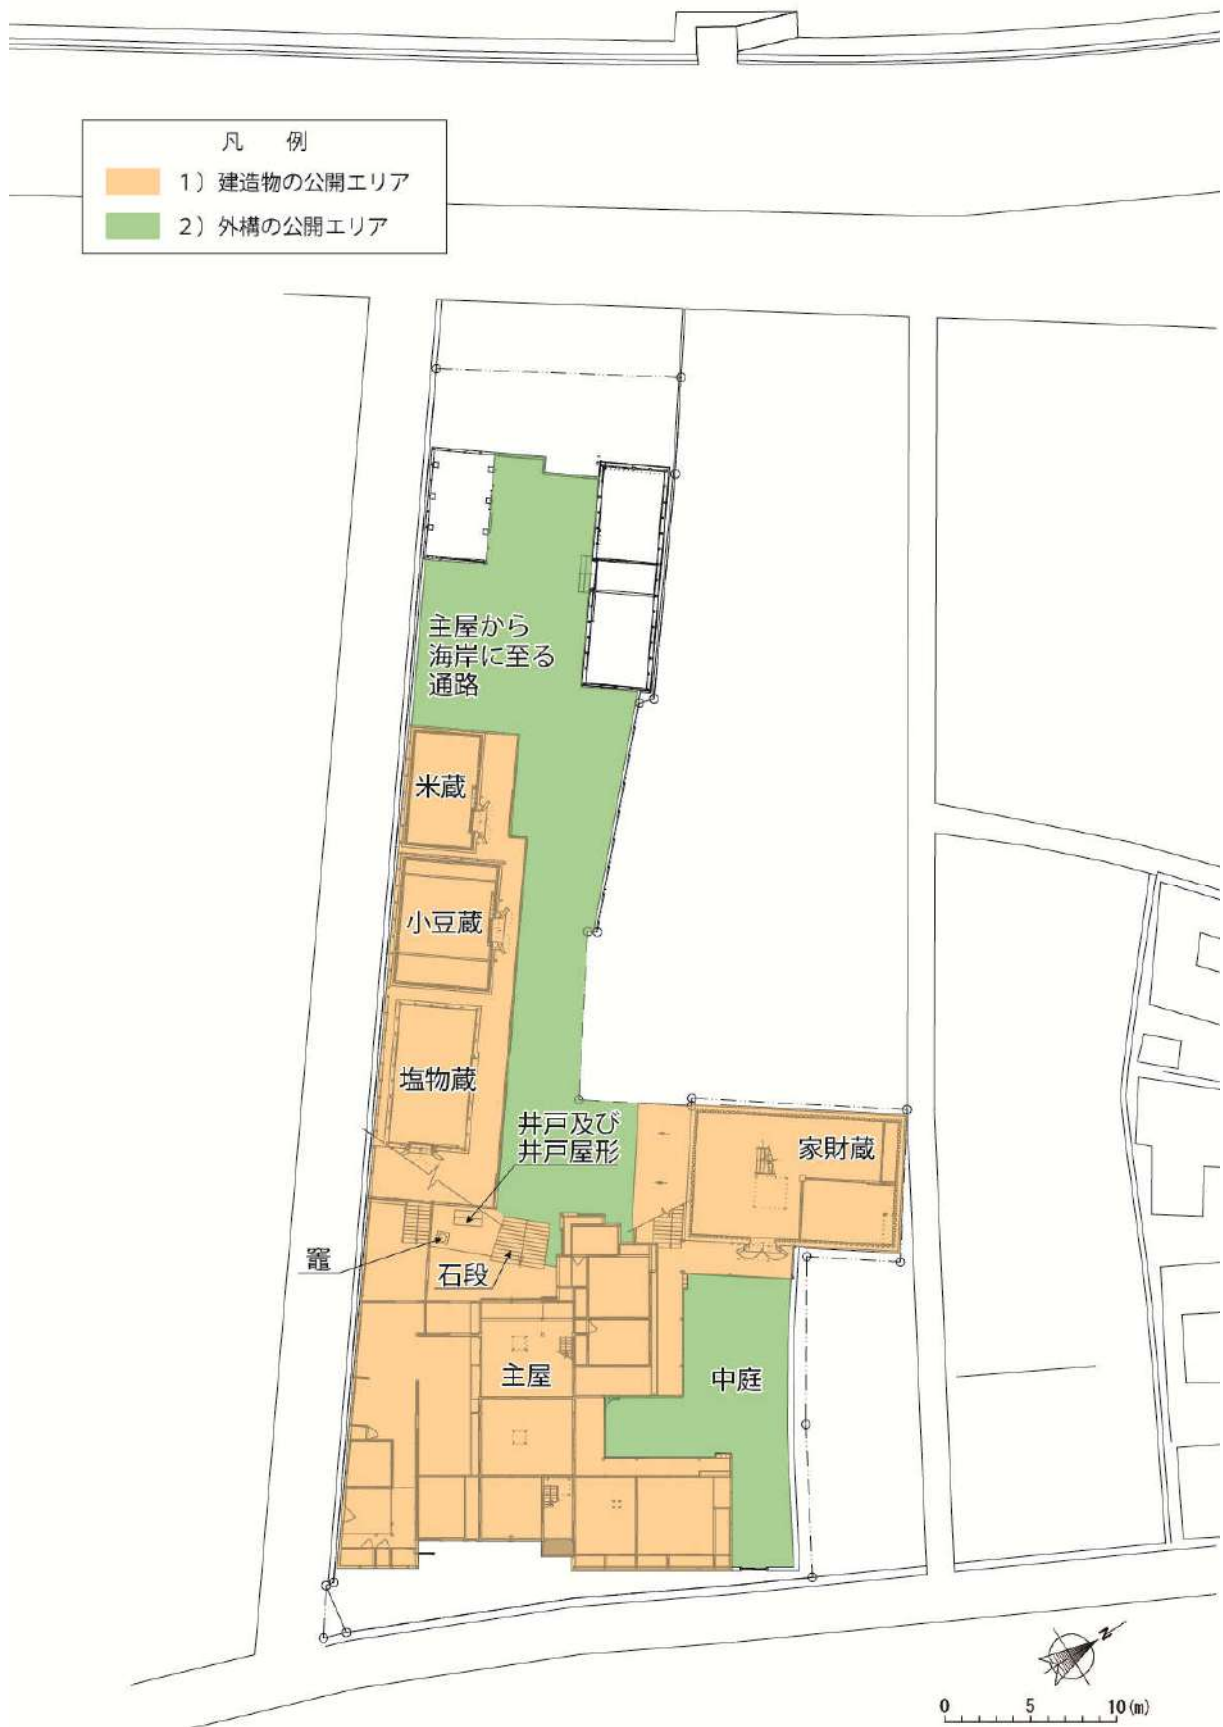
図-37 公開範囲

外構は、敷地の全体範囲を一般公開しており、現状のとおり引き続き公開活用していく。なお、外構は更に、中庭と主屋から海岸に至る通路に分けて、公開活用を図る。

中庭については、樹木管理の観点等から立ち入りを制限し、主屋の廊下等から望見・鑑賞することとする。主屋から海岸に至る通路部分は、屋外空間を眺望し休憩するスペースとして活用を図る。
