全体平面図

5号箇所

5号箇所				
路線名	林道 サビヤ山線	事業名	林道施設災害 (令和6年6次)復旧 事業	
林道区分	奥 地	級別区分	自動車道 1級	設計速度 20km/h
年 度	令和7年度		施行主体	輪 島 市
名 称	その1平面図・縦断面・標準断面図 1葉中 1番			
施行地	石川 県 輪 島 市 門 前 町 浦 上 地 内			
縮 尺	図面 番号	2 / 58	審 査 者	設 計 者
図 示

その1補強土壁工構造図(1/2)

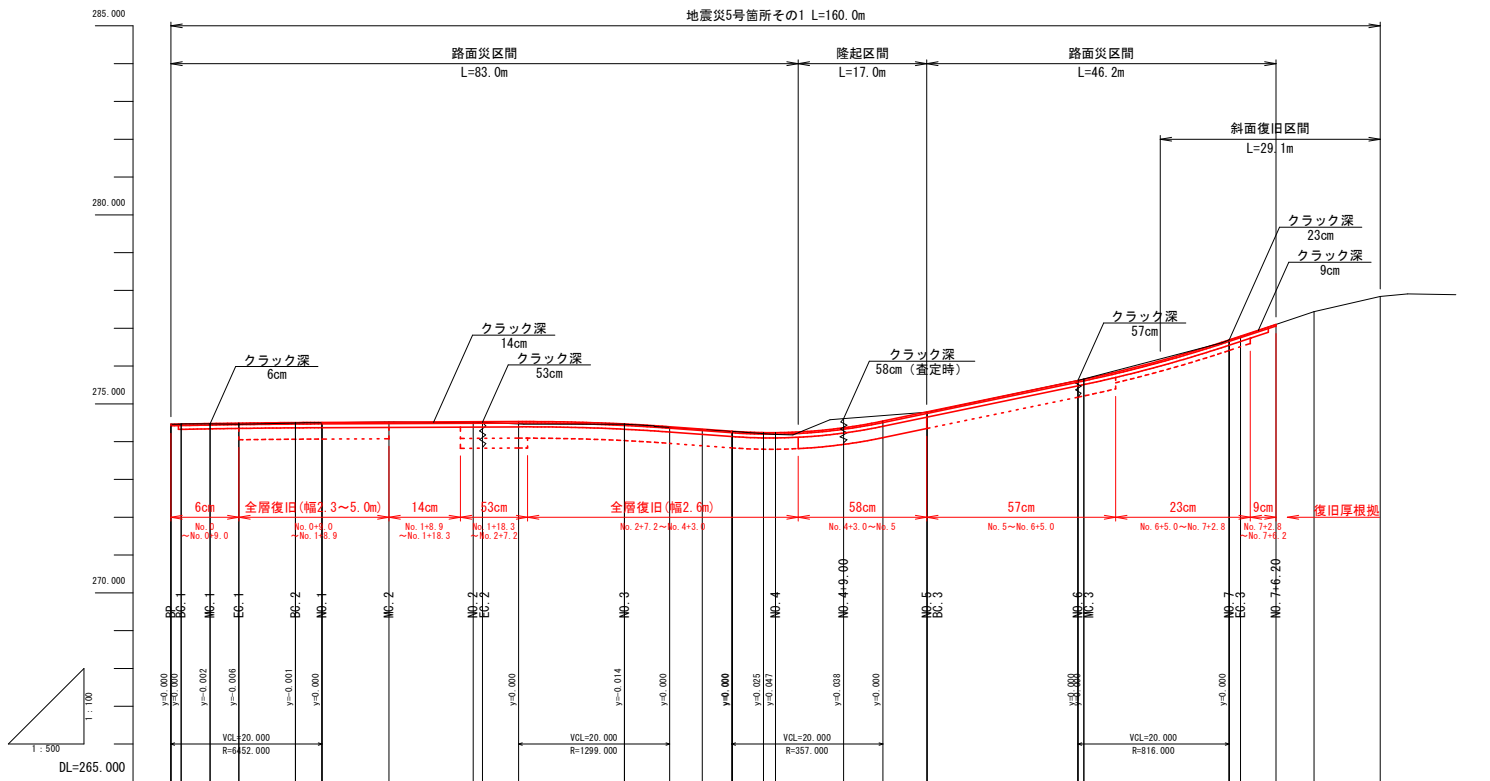
縦断図  
H=1:500・V=1:100

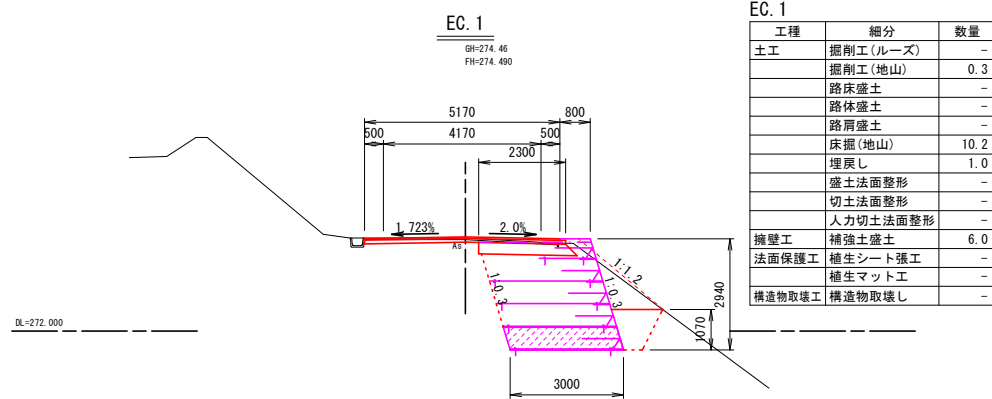
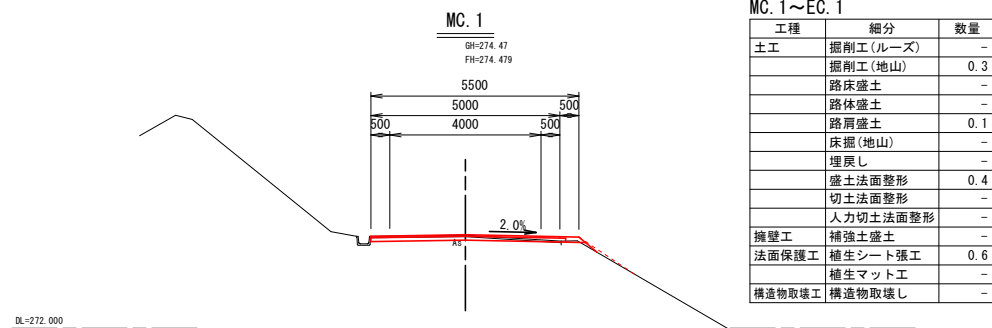
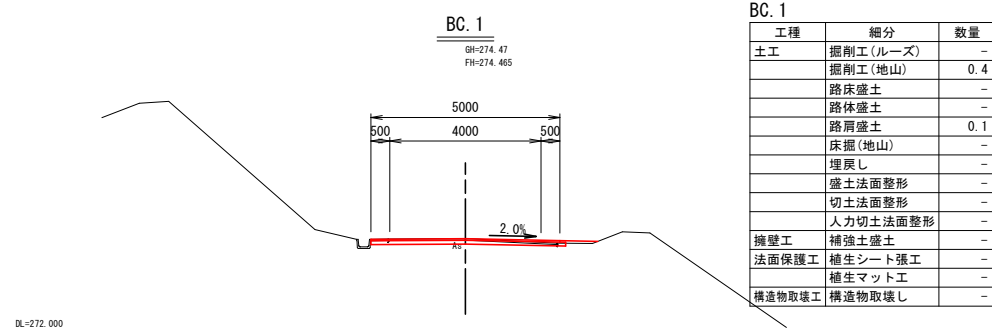
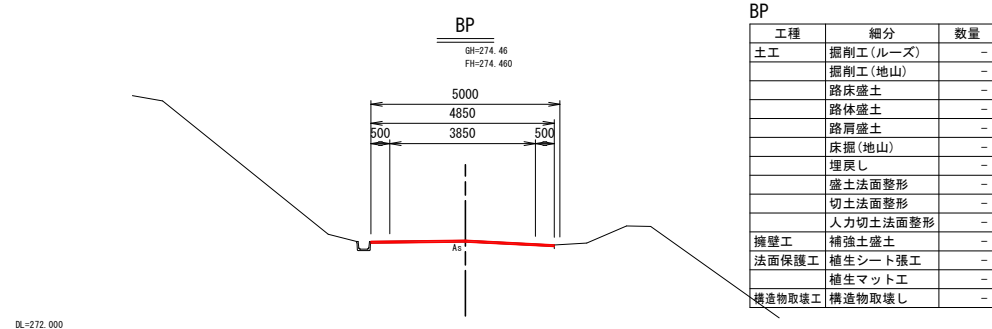
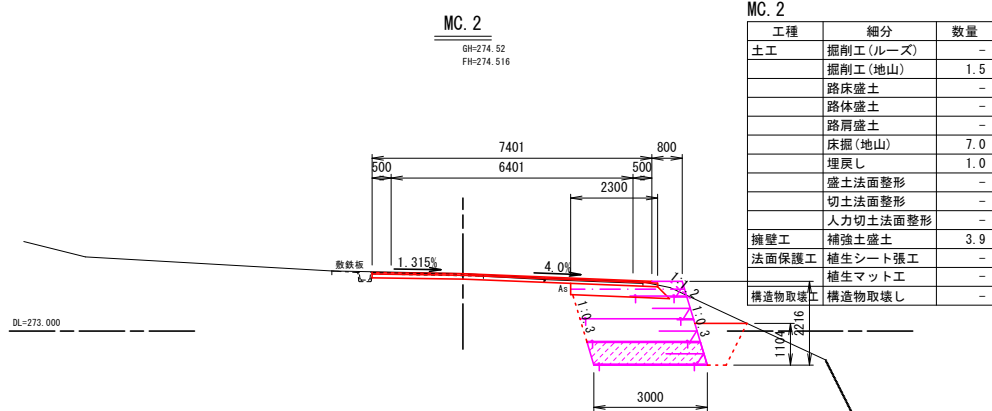
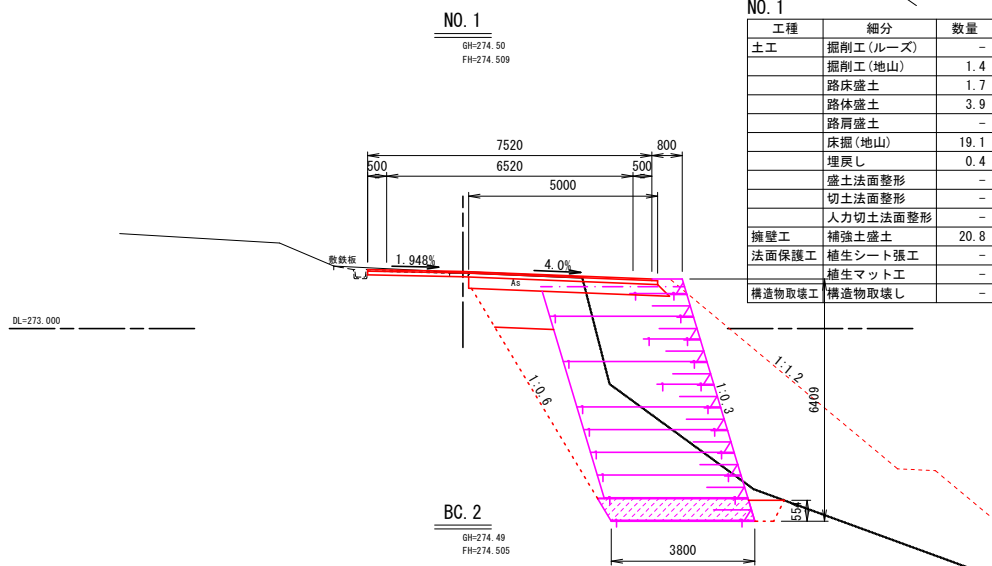
# その1横断図(1/3)

S=1:100

※注  
・No. 0～No. 0+9.0間は同程度のクラックが確認されたため、最大クラック深6cmを復旧厚設定根拠とした。  
・No. 0+9.0～No. 1+8.9間は擁壁の床掘影響範囲(幅2.3～5.0m)を全層復旧とした。  
・No. 1+8.9～No. 1+18.3間は同程度のクラックが確認されたため、最大クラック深14cmを復旧厚設定根拠とした。  
・No. 1+18.3～No. 2+7.2間は同程度のクラックが確認されたため、最大クラック深53cmを復旧厚設定根拠とした。  
・No. 2+7.2～No. 4+3.0間は路肩沈下が確認されたため、全層復旧(幅2.6m)とした。  
・No. 4+3.0～No. 5.0間は隆起が確認されたため、全層復旧とした。  
・No. 5～No. 6+5.0間は同程度のクラックが確認されたため、最大クラック深57cmを復旧厚設定根拠とした。  
・No. 6+5.0～No. 7+2.8間は同程度のクラックが確認されたため、最大クラック深23cmを復旧厚設定根拠とした。  
・No. 7+2.8～No. 7+6.2間は同程度のクラックが確認されたため、最大クラック深9cmを復旧厚設定根拠とした。

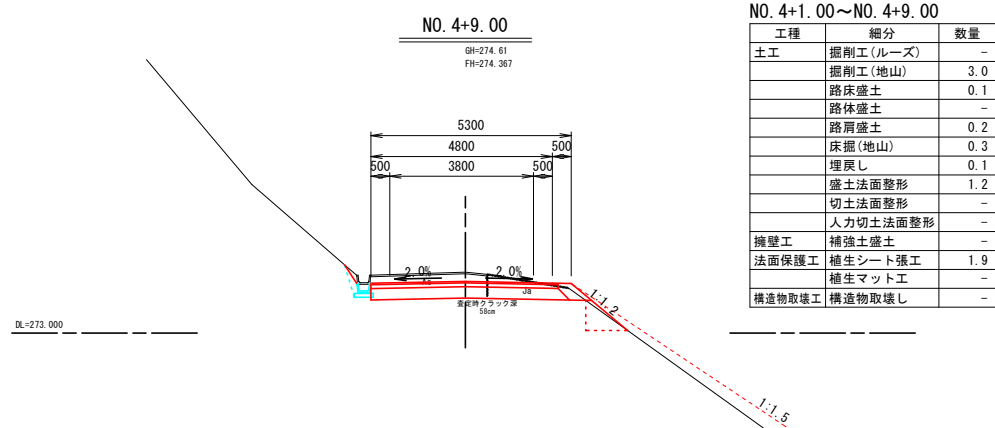
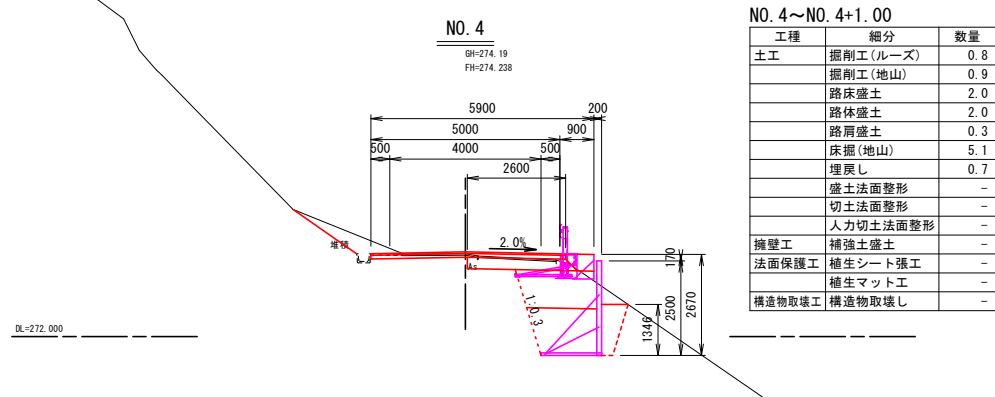
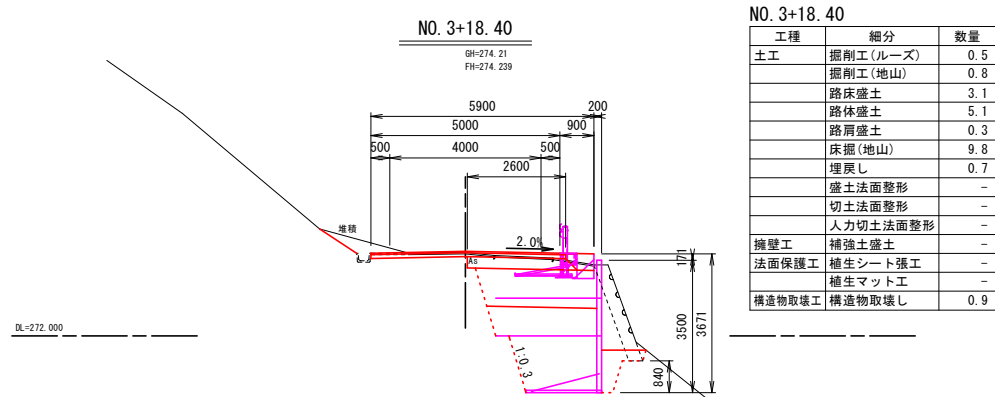
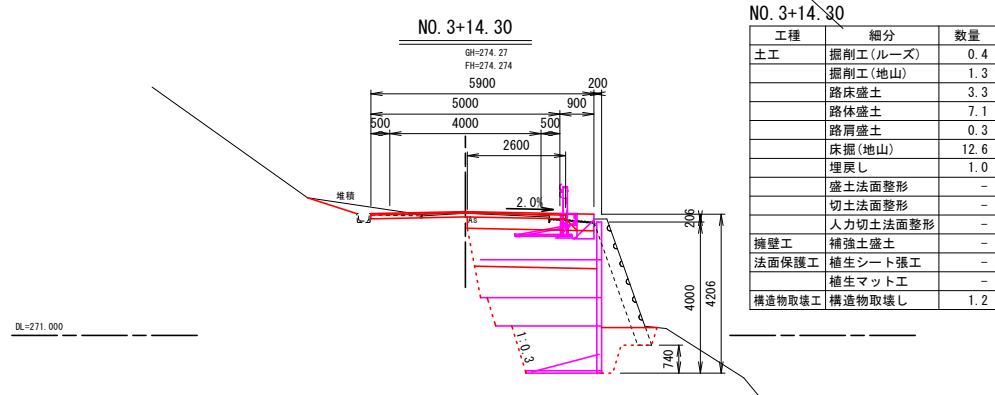
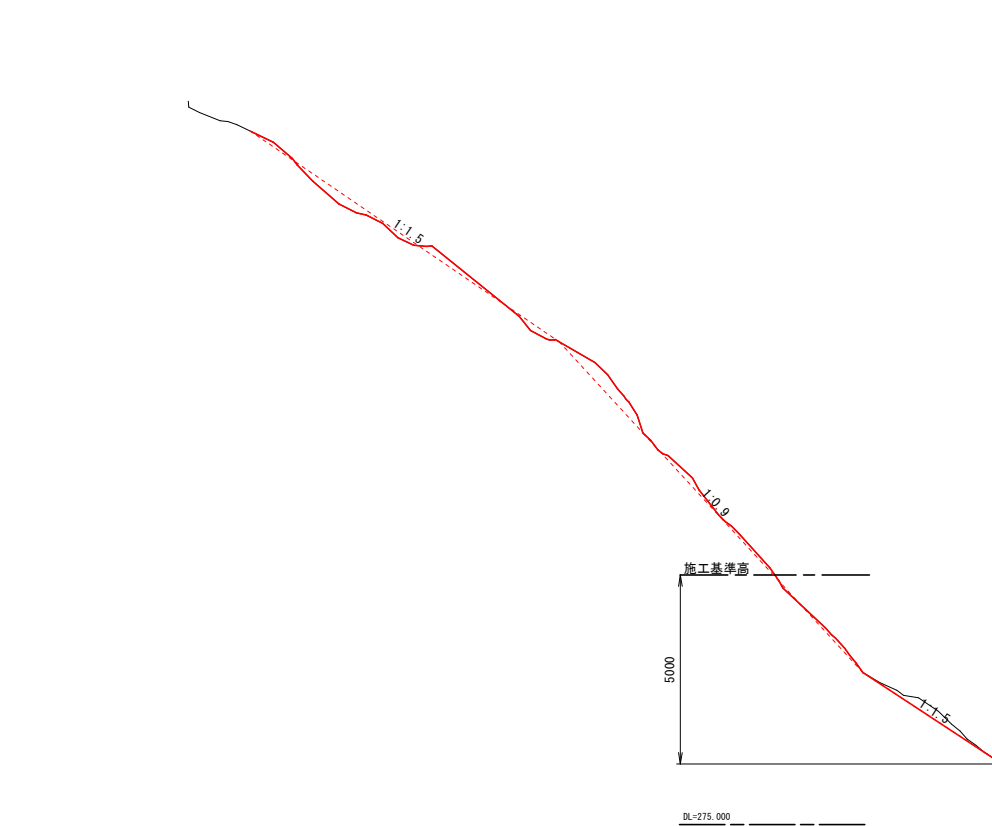
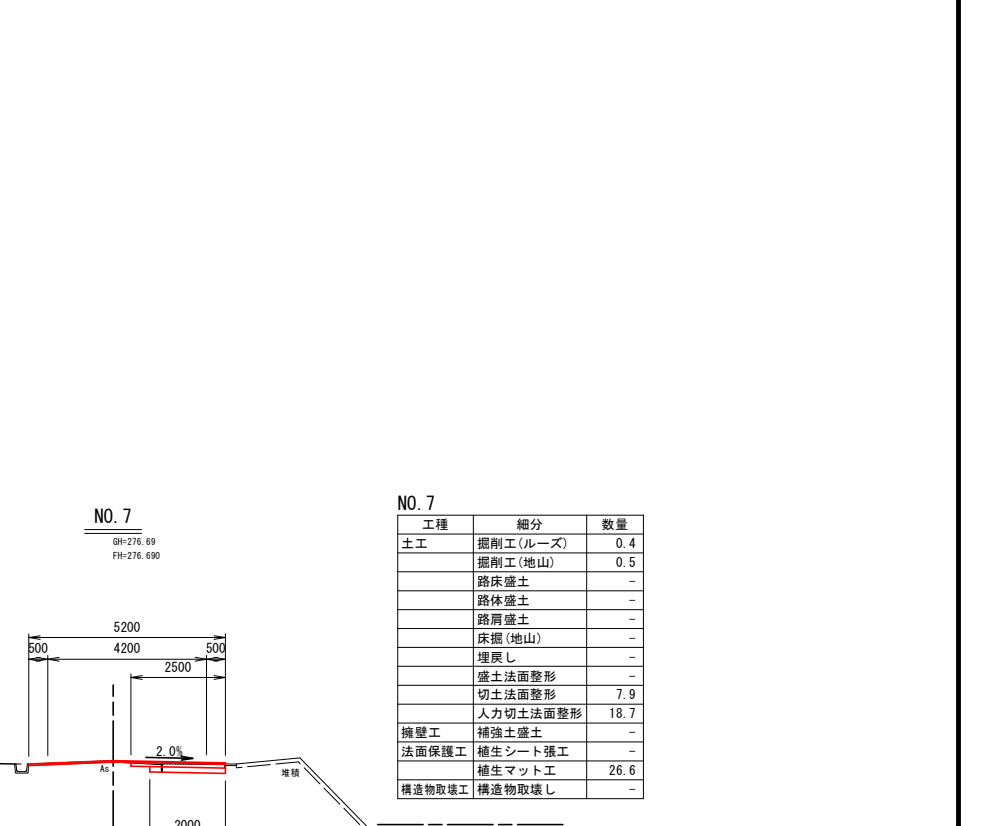
その 1 横断図 ( 2 / 3 )

S=1:100

※注  
・No. 0~NO. 0+9.0間は同程度のクラックが確認されたため、最大クラック深6cmを復旧厚設定根拠とした。  
・No. 0+9.0~NO. 1+8.9間は擁壁の床掘影響範囲(幅2.3~5.0m)を全層復旧とした。  
・No. 1+8.9~NO. 1+18.3間は同程度のクラックが確認されたため、最大クラック深14cmを復旧厚設定根拠とした。  
・No. 1+18.3~NO. 2+7.2間は同程度のクラックが確認されたため、最大クラック深53cmを復旧厚設定根拠とした。  
・No. 2+7.2~NO. 4+3.0間は路肩沈下が確認されたため、全層復旧(幅2.6m)とした。  
・No. 4+3.0~NO. 5間は隆起が確認されたため、全層復旧とした。  
・No. 5~NO. 6+5.0間は同程度のクラックが確認されたため、最大クラック深57cmを復旧厚設定根拠とした。  
・No. 6+5.0~NO. 7+2.8間は同程度のクラックが確認されたため、最大クラック深23cmを復旧厚設定根拠とした。  
・No. 7+2.8~NO. 7+6.2間は同程度のクラックが確認されたため、最大クラック深9cmを復旧厚設定根拠とした。

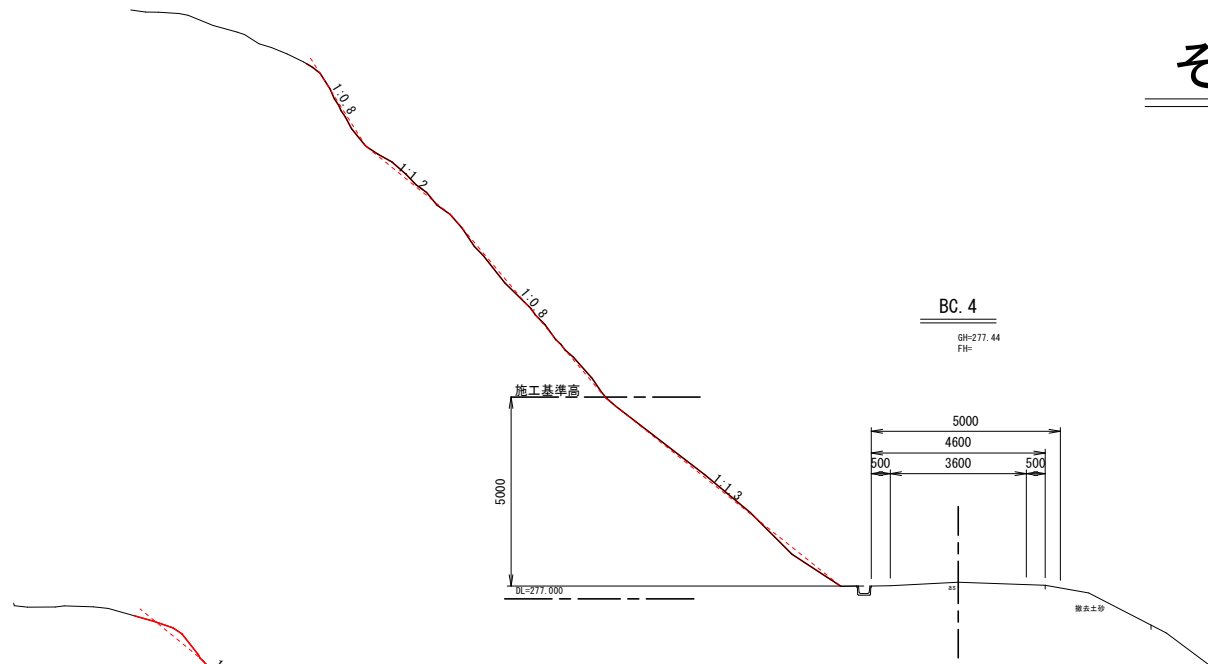
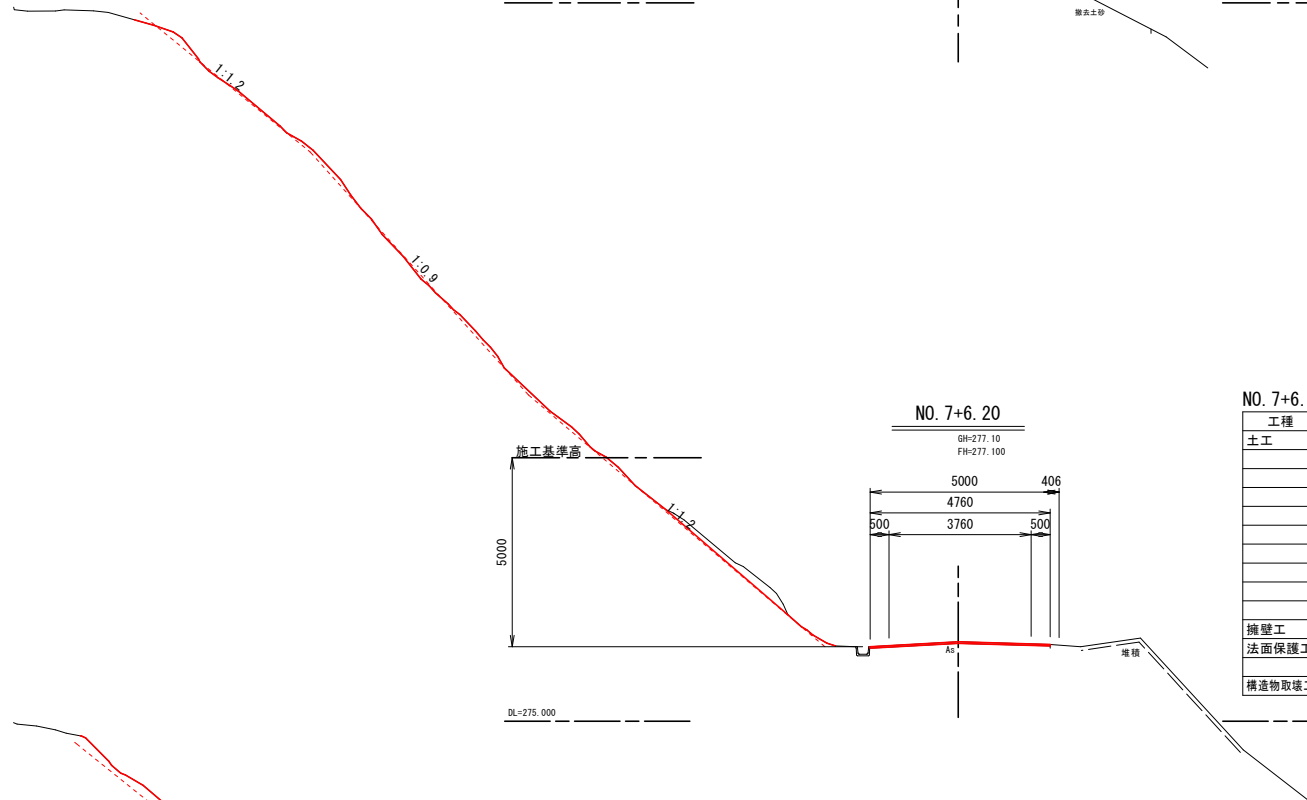
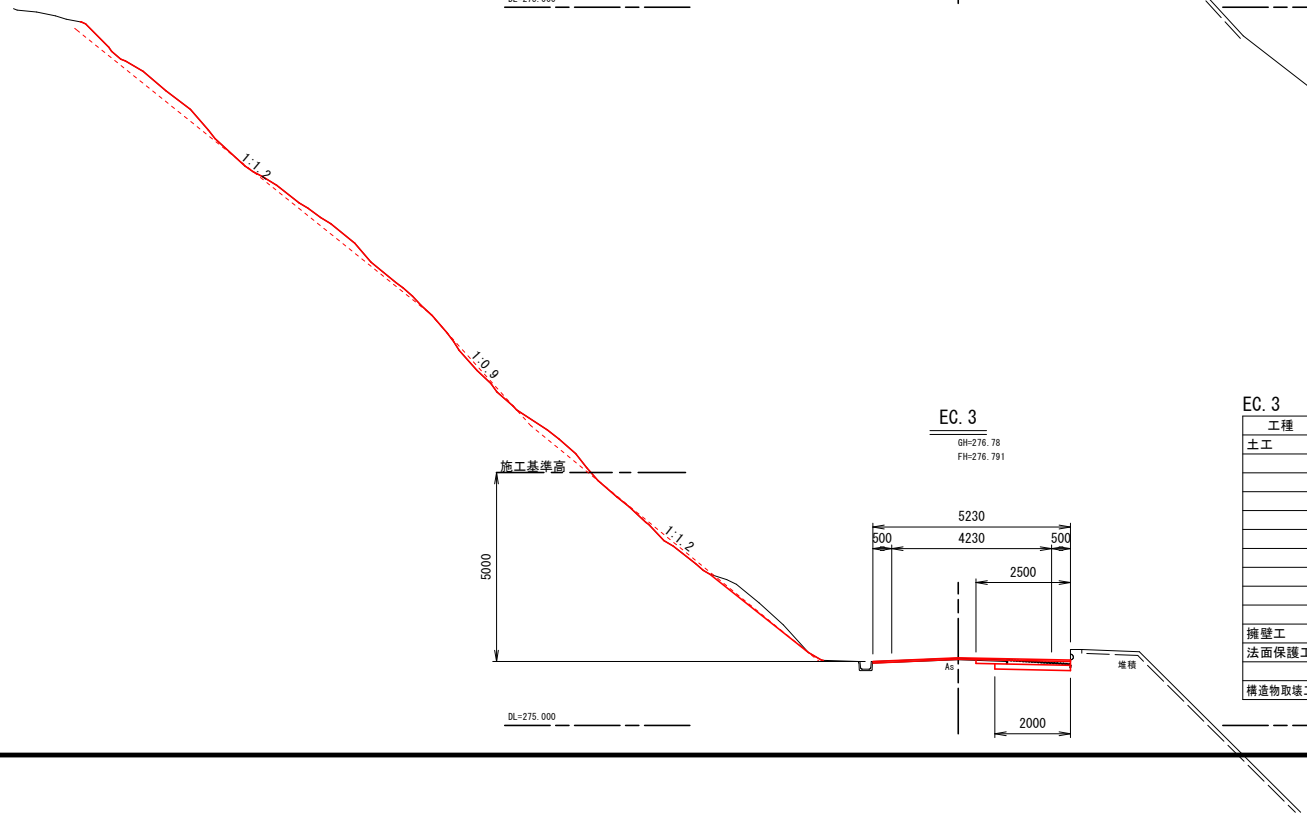
その 1 横断図 ( 3 / 3 )

S=1:100

- ・No. 0～No. 0+9. 0間と同程度のクラックが確認されたため、最大クラック深6cmを復旧厚設定根拠とした。
- ・No. 0+9. 0～No. 1+8. 9間には擁壁の床掘影響範囲 (幅2. 3～5. 0m) を全層復旧とした。
- ・No. 1+8. 9～No. 1+18. 3間と同程度のクラックが確認されたため、最大クラック深14cmを復旧厚設定根拠とした。
- ・No. 1+18. 3～No. 2+7. 2間と同程度のクラックが確認されたため、最大クラック深53cmを復旧厚設定根拠とした。
- ・No. 2+7. 2～No. 4+3. 0間には路肩沈下が確認されたため、全層復旧 (幅2. 6m) とした。
- ・No. 4+3. 0～No. 5間には隆起が確認されたため、全層復旧とした。
- ・No. 5～No. 6+5. 0間と同程度のクラックが確認されたため、最大クラック深57cmを復旧厚設定根拠とした。
- ・No. 6+5. 0～No. 7+2. 8間と同程度のクラックが確認されたため、最大クラック深23cmを復旧厚設定根拠とした。
- ・No. 7+2. 8～No. 7+6. 2間と同程度のクラックが確認されたため、最大クラック深9cmを復旧厚設定根拠とした。

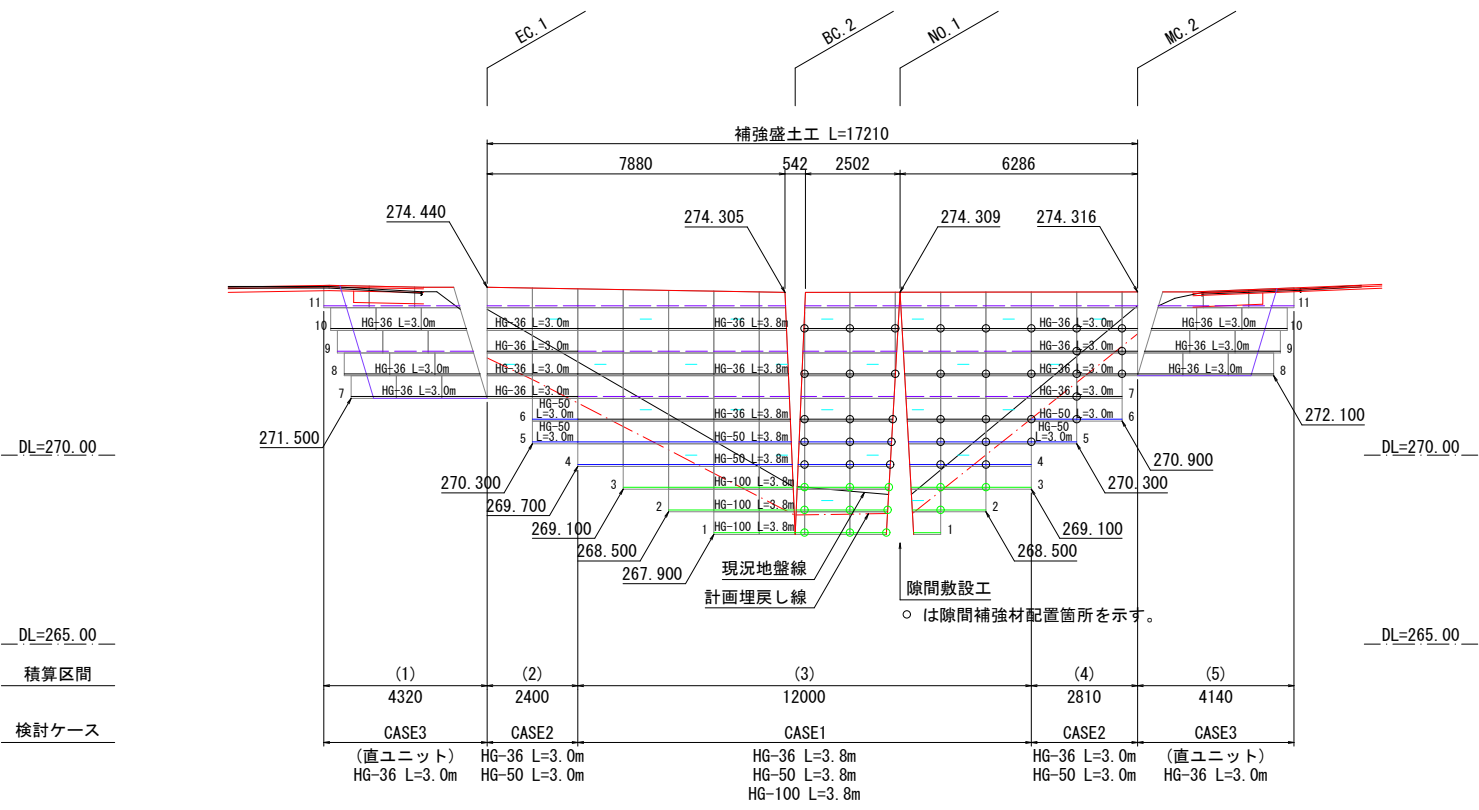
展開図

S=1:100

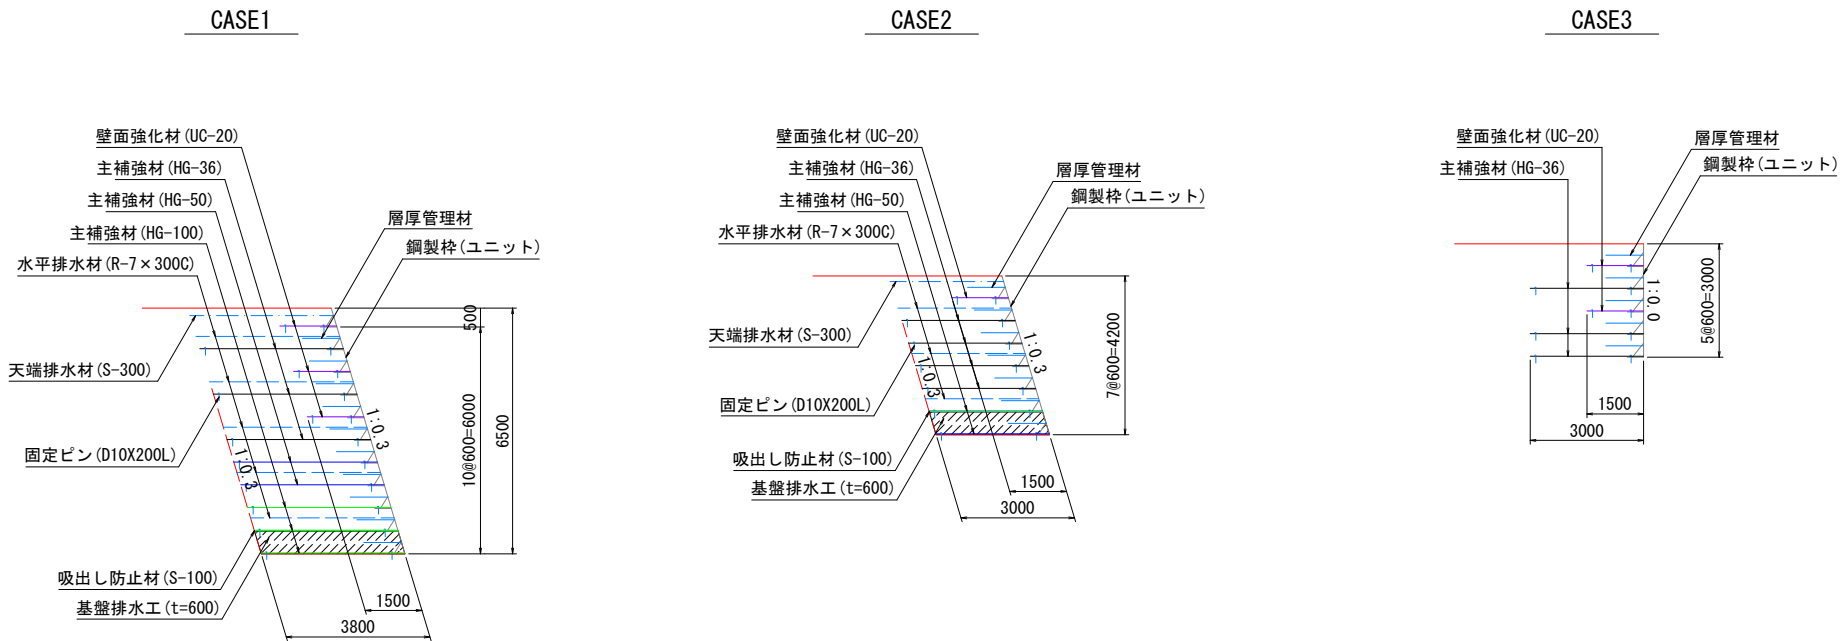
標準断面図

設計条件

盛土材定数	$\gamma=19.0\text{kN/m}^3$ $\phi=30^\circ$ $C=0.0\text{kN/m}^2$	
載荷重	活荷重 $q=10\text{kN/m}^2$	
設計水平震度	-	
円弧すべりに対する安全率	常時	地震時
引き抜きに対する安全率	$F_s \geq 1.20$	-
転倒に対する安全率	$F_s \geq 2.00$	-
滑動に対する安全率	$e \leq L/6$	-
支持に対する安全率	$F_s \geq 1.50$	-
	$F_s \geq 3.00$	-

タイプ	検討高	単位	常時	地震時	摘要
CASE1	H=6.50m	$\text{kN/m}^2$	136.655	-	盛土直下
CASE2	H=4.20m	$\text{kN/m}^2$	90.127	-	盛土直下
CASE3	H=3.00m	$\text{kN/m}^2$	61.233	-	盛土直下

補強土壁工	面状補強材（ジオテキスタイル）を層状に敷設し、補強材の引張力と土との摩擦抵抗力によってせん断強さを補強し、安定した盛土構造物を構築する			
盛土材料	土質条件	単位体積重量	粘着力	せん断抵抗角
		$\gamma=19.0\text{ kN/m}^3$	$c=0.0\text{ kN/m}^2$	$\phi=30.0^\circ$
	<ul style="list-style-type: none"><li>・施工前に盛土材の土質試験を実施し、設計定数を確認する</li><li>・発注機関の定める規定値に従い、締固め管理を行う</li><li>・盛土材料は適切な含水比とする</li><li>・設計段階では現地発生土を流用しているが、土質条件に沿わない場合は発注者と協議のうえ対応を検討すること</li></ul>			
基礎地盤	<ul style="list-style-type: none"><li>・良好な地盤又は適切な処置が施された地盤とする</li><li>・床掘り完了後に所定の支持力を満足するか確認する</li></ul>			
排水工	<ul style="list-style-type: none"><li>・適切な排水処理を施す</li><li>・予期せぬ湧水が確認された場合は速やかに排水対策を行う</li><li>・施工中は仮排水工を設けるなどして、盛土本体や壁面部へ水を導かないよう排水処理を行う</li><li>・補強土壁の底盤は排水対策を施す</li></ul>			
壁面材	<ul style="list-style-type: none"><li>・鋼製壁面材は、盛土材を拘束し所定の締固め度が得られる十分な剛性（断面係数：0.8cm<sup>3</sup>/m以上）を有すること</li><li>・壁面材の座屈や回転等を防止するため、斜体部材、横方向部材および回転防止部材を用いた構造とする</li></ul>			
補強材	<ul style="list-style-type: none"><li>・主補強材は（財）土木研究センターの建設技術審査証明報告書を有する製品とする</li><li>・主補強材は、4.5%程度の伸度で所定の引張強さを発現する面状の材料とする</li><li>・礫材等による主補強材の耐衝撃性は、90%以上の強度保持率を有する材料とする</li><li>・隣接する主補強材の敷設は、突合せを基本とする（ラップする必要は無い）</li><li>・曲線部や折れ部において、隣接する主補強材間の隙間が10cm程度以上となった場合は、同質・同等の材料にて隙間を埋める</li></ul>

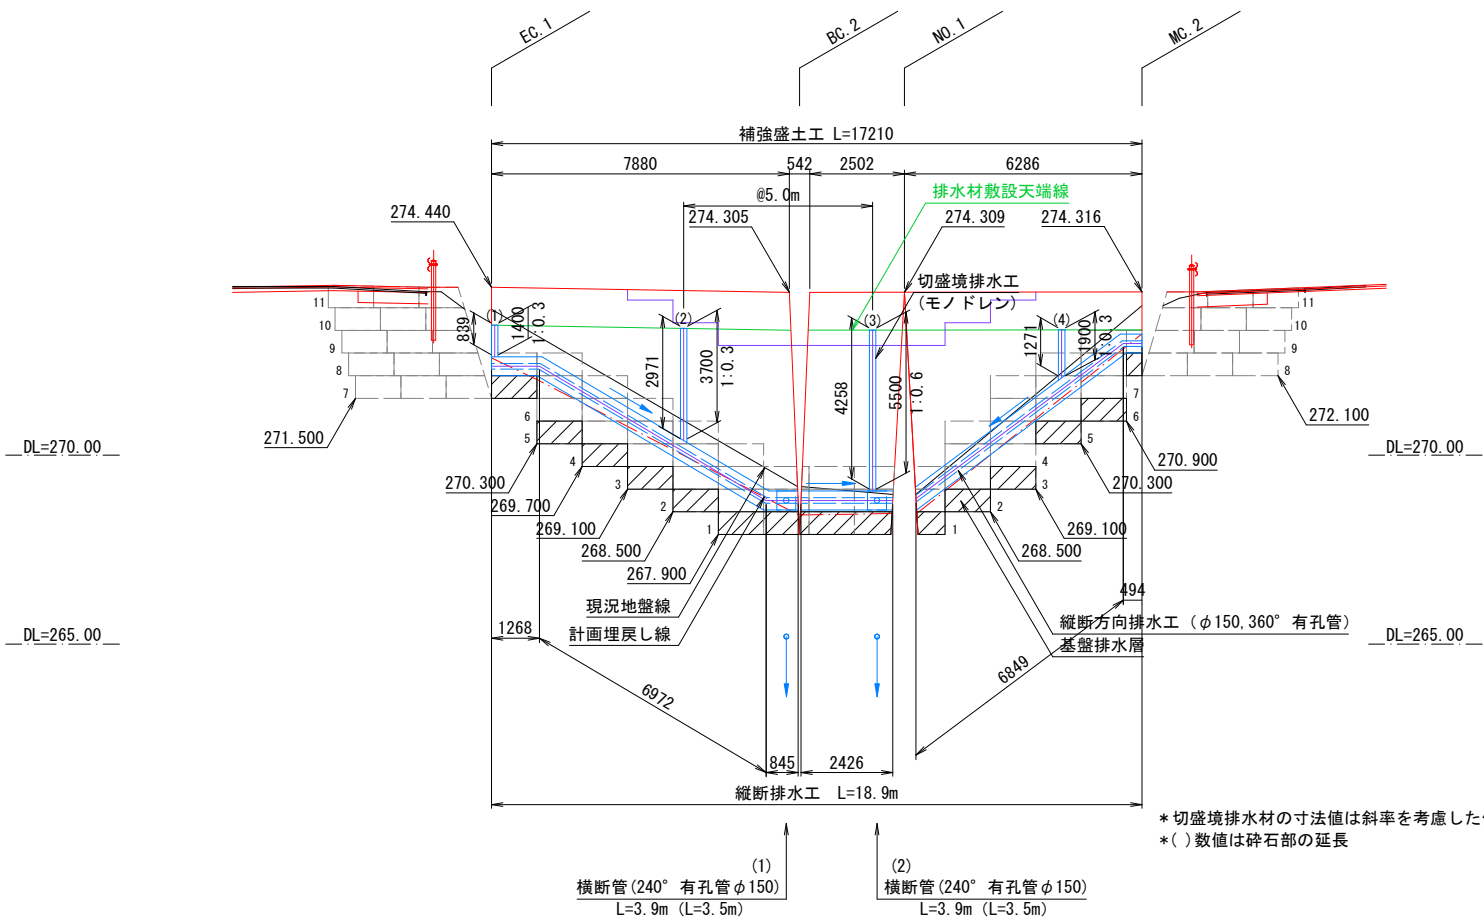
正面図

\* 切盛境排水材の寸法値は斜率を考慮した値  
\*( ) 数値は砕石部の延長

- 1) は、縦断管勾配方向を、  
は、横断管排出位置を示す
- 2) 補強土壁の最深部には、横断方向排水工を2箇所設置する
- 3) 切盛境には排水材 (モノドレン) を5m間隔で設置する
- 4) 切盛境排水工の設置間隔は 5mとするが、地山の湧水状況に応じて決定する
- 5) 補強土壁天端には盛土内への水の浸入を防ぐためのシールコンクリートや排水溝を設ける

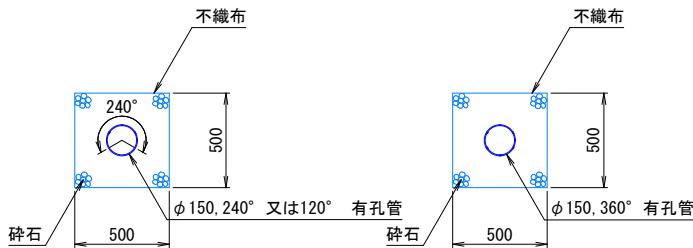
横断方向排水工 S=1:20

排水工詳細図

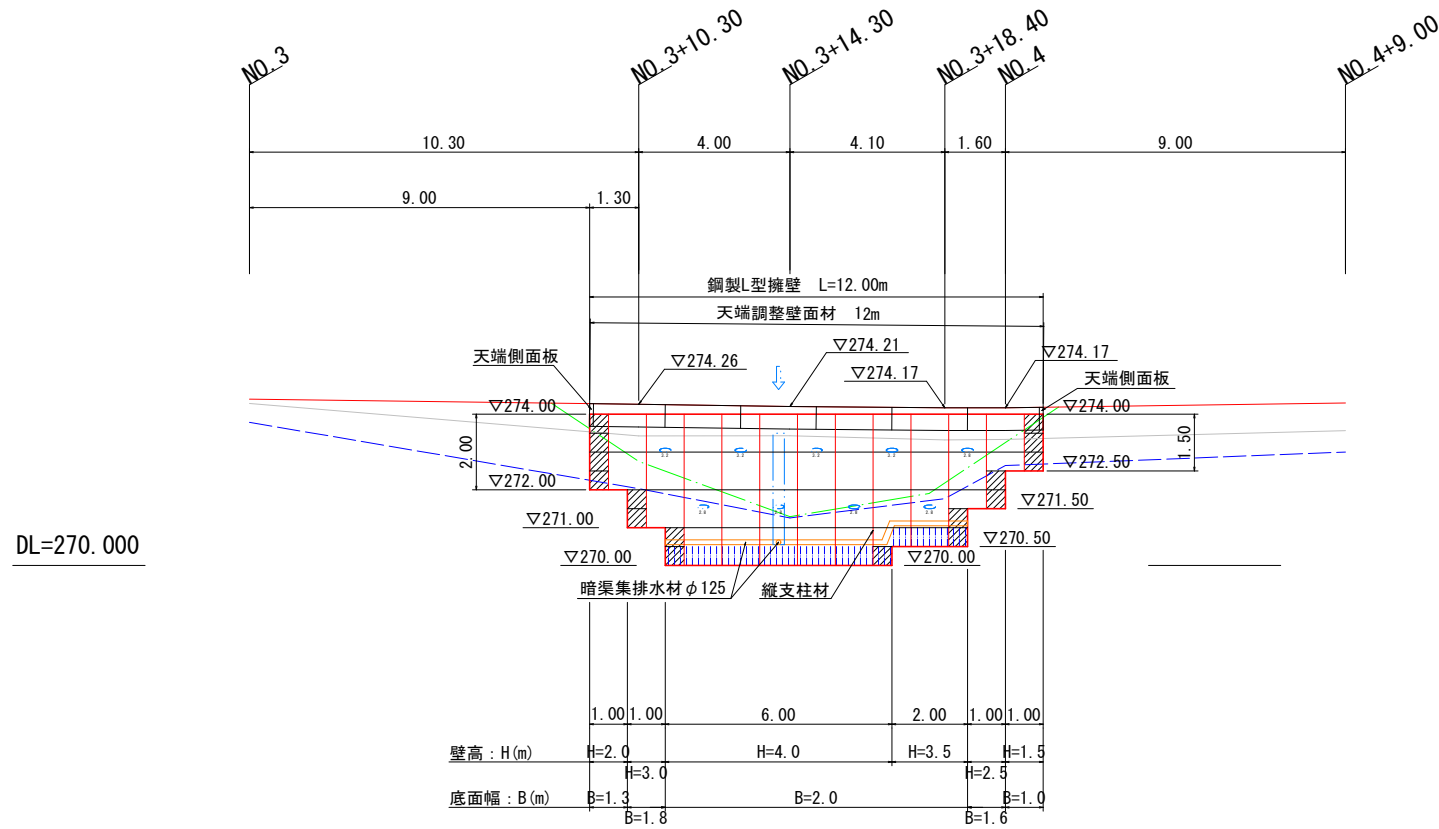
# その1鋼製L型擁壁工展開図(1/1)

S=1:100

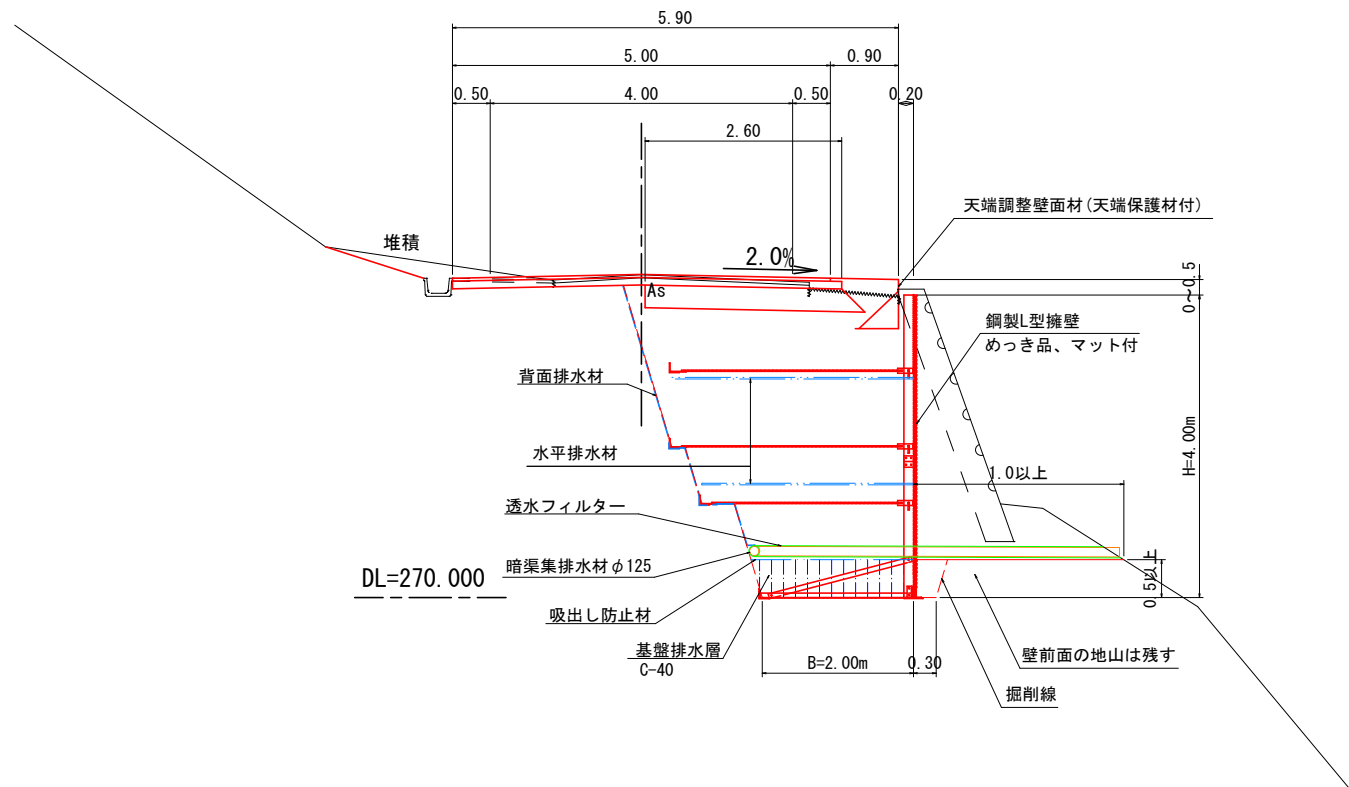
標準断面表 (NO. 3+14. 30) S=1:50

設計条件	
盛土材の内部摩擦角	$\phi = 30^\circ$
盛土材の単位体積重量	$\gamma = 18.0 \text{ kN/m}^3$
載荷重(活荷重)	$w = 10.0 \text{ kN/m}^2$

最大地盤反力度	
測点 NO. 3+14. 30 常時	$q_{\text{max}} = 133 \text{ kN/m}^2 < q_a = 300 \text{ kN/m}^2$

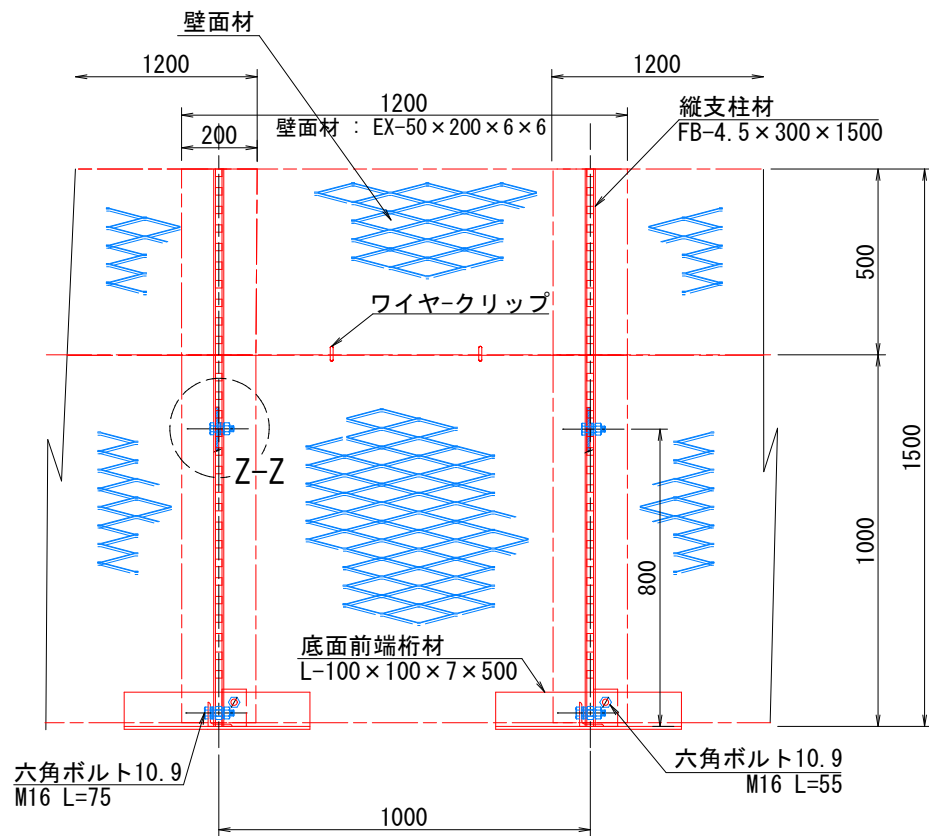
正面図

その1鋼製L型擁壁 構造詳細図(1/6)

H=1.50m

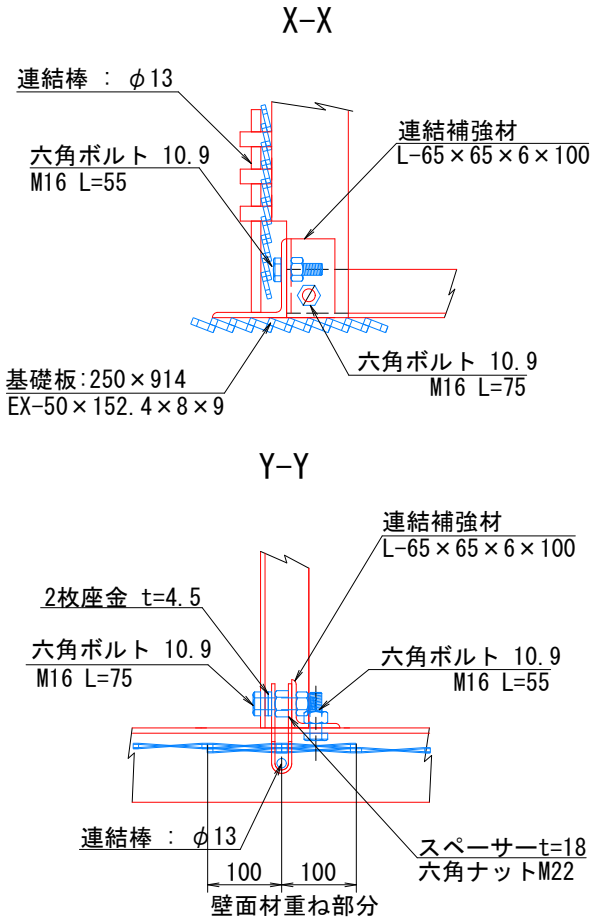
部分詳細図 (s=1/10)

注：斜タイ材と座金は支柱材のU形内側に挿入

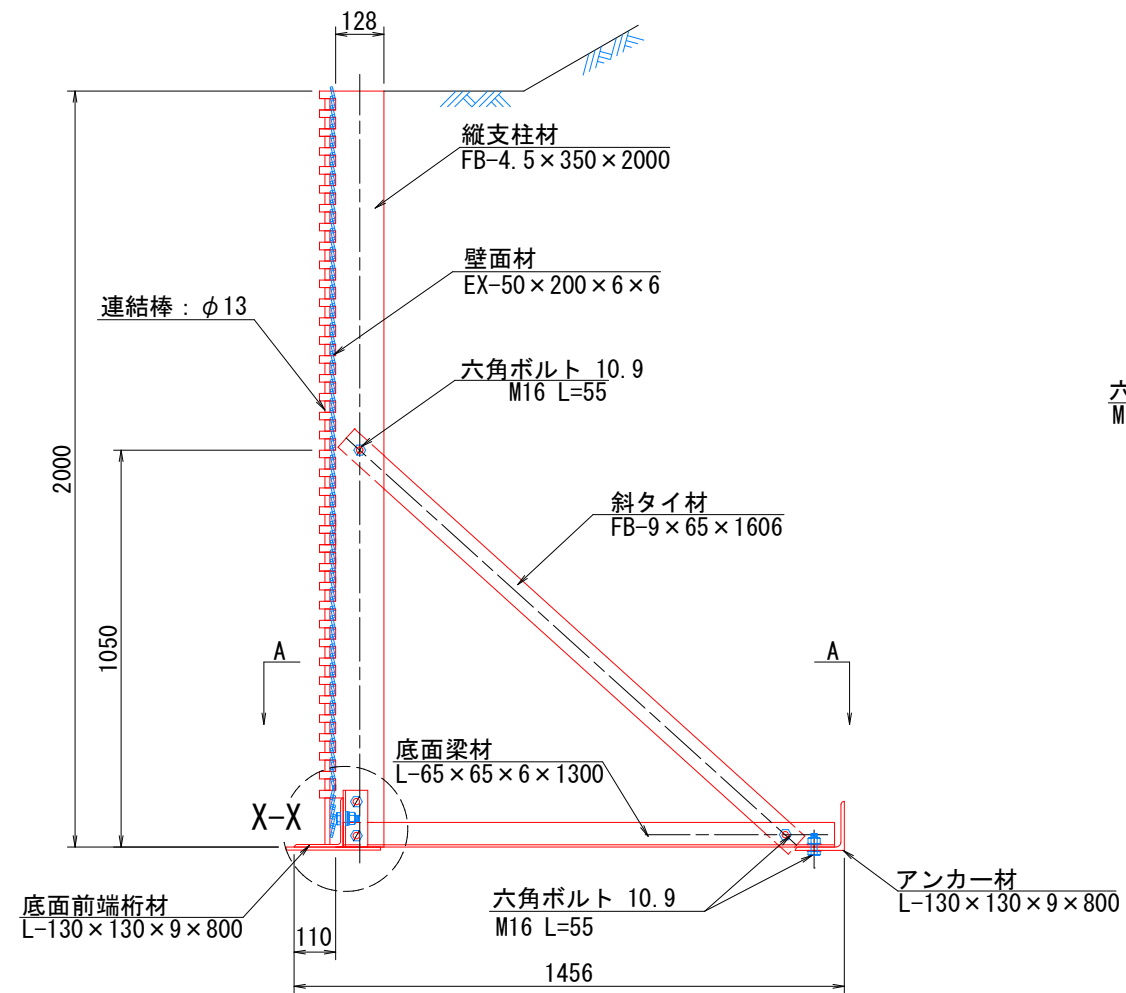
断面図

— H=2.00m — S=1:10

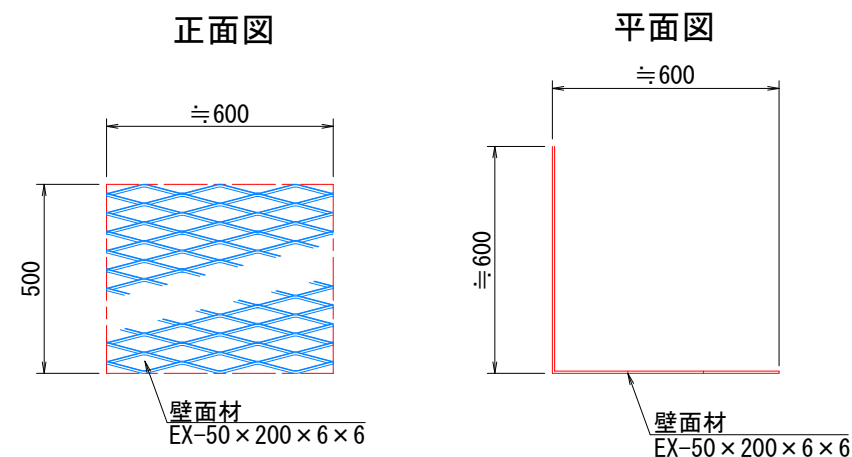
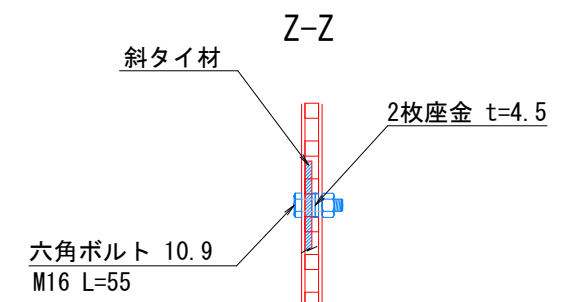
端部壁面材（側面板）

注：斜タイ材と座金は支柱材のU形内側に挿入

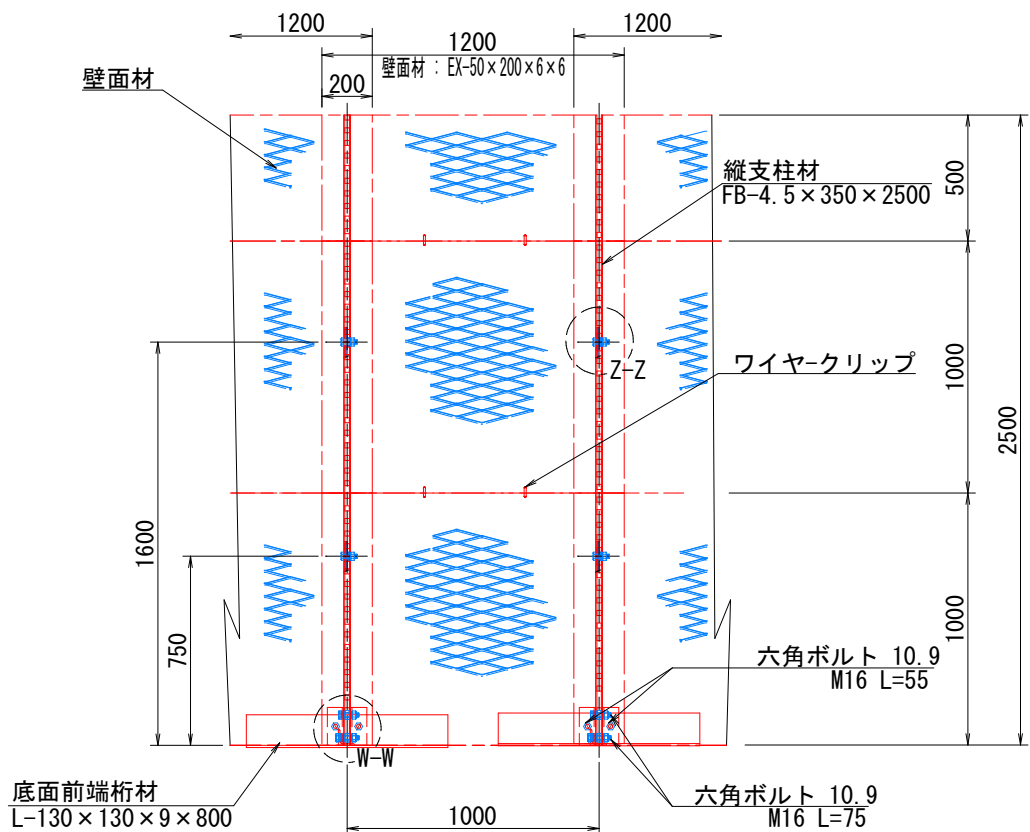
正面図

H=2.50m

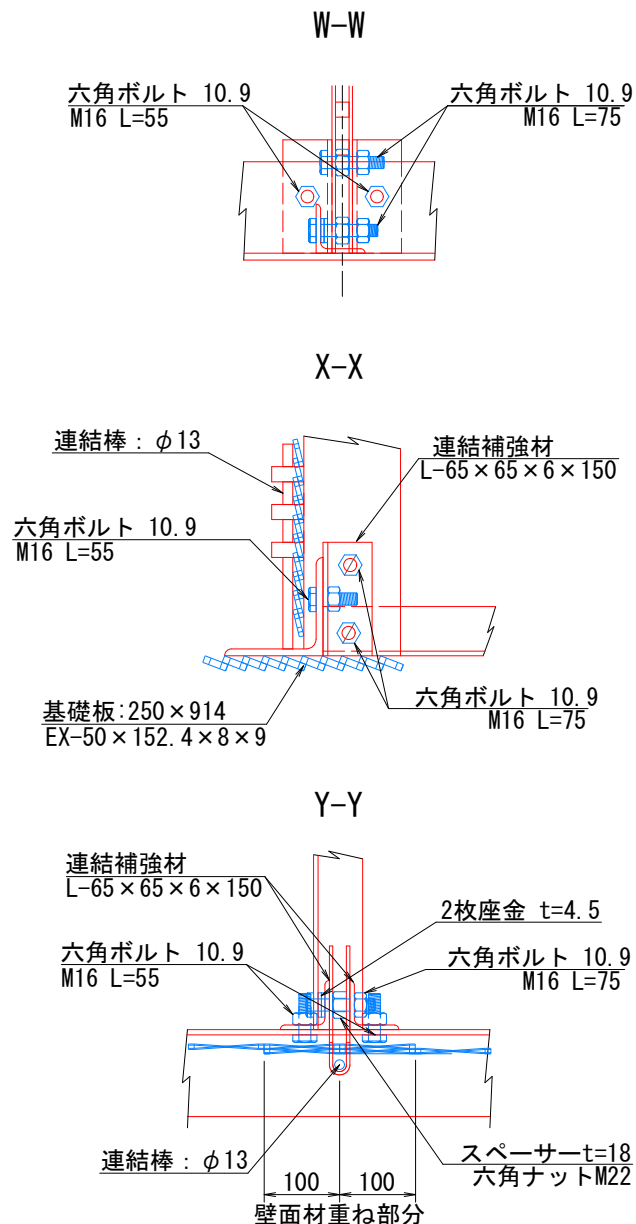
部分詳細図 (s=1/10)

注：斜タイ材と座金は支柱材のU形内側に挿入

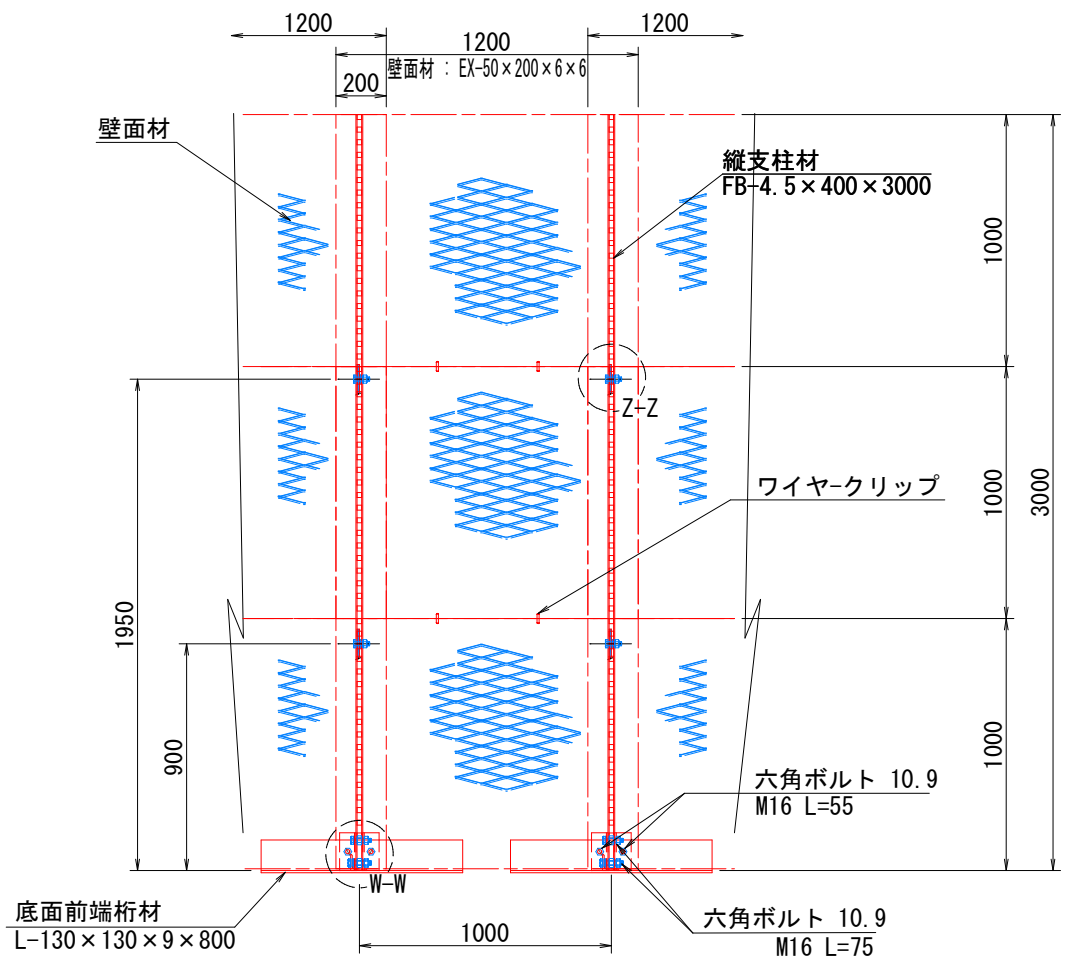
正面図

H=3.00m
