全体平面図

5号箇所

5号箇所				
路線名	林道 サビヤ山線	事業名	林道施設災害 (令和6年6次)復旧 事業	
林道区分	奥 地	級別区分	自動車道 1級	設計速度 20km/h
年 度	令和7年度		施行主体	輪 島 市
名 称	その1平面図・縦断面・標準断面図 1葉中 1番			
施行地	石川 県 輪 島 市 門 前 町 浦 上 地 内			
縮 尺	図面 番号	2 / 58	審 査 者	設 計 者
図 示

その1補強土壁工構造図(1/2)

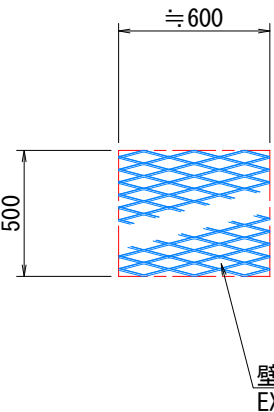
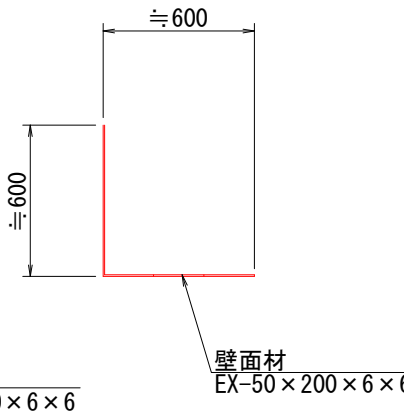
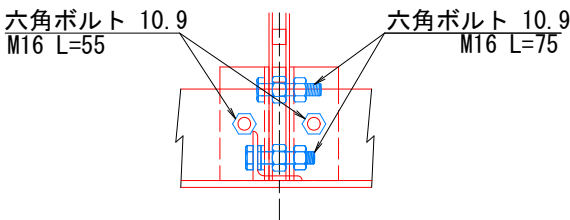
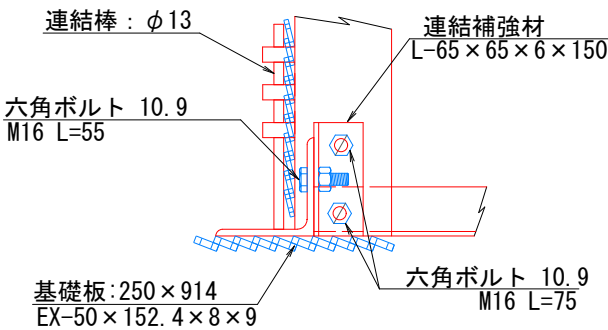
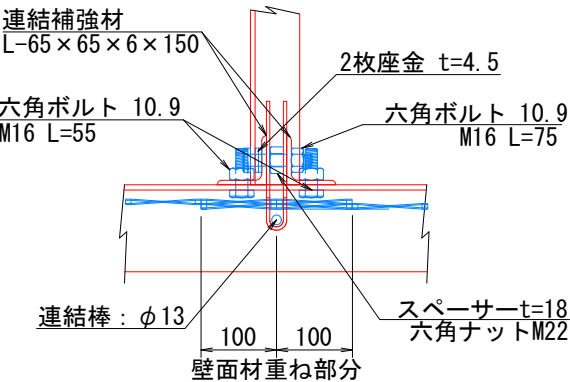
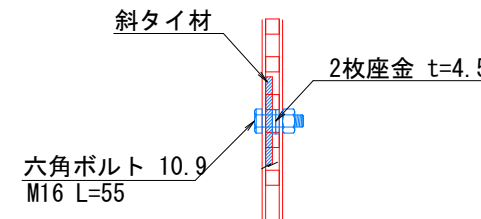
端部壁面材 (側面板)

注: 斜タイ材と座金は支柱材のU形内側に挿入

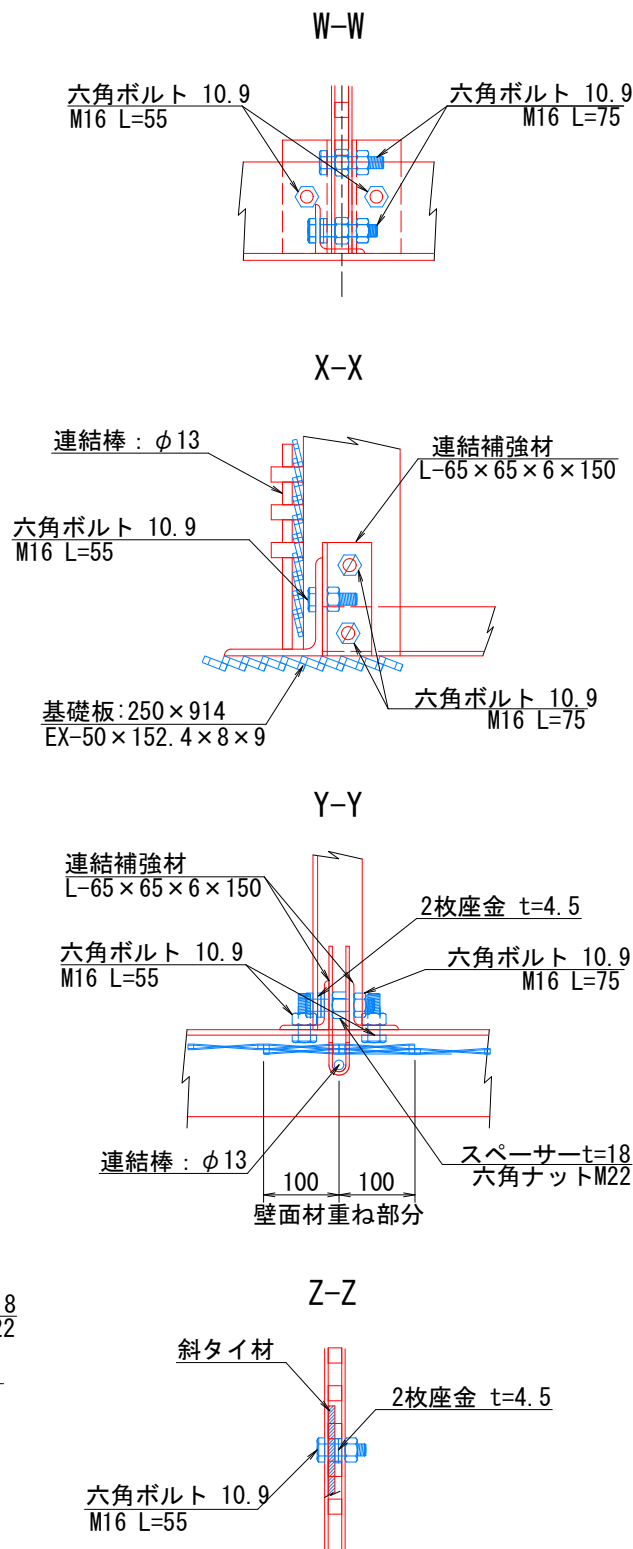
部分詳細図 (s=1/10)

注：斜タイ材と座金は支柱材のU形内側に挿入

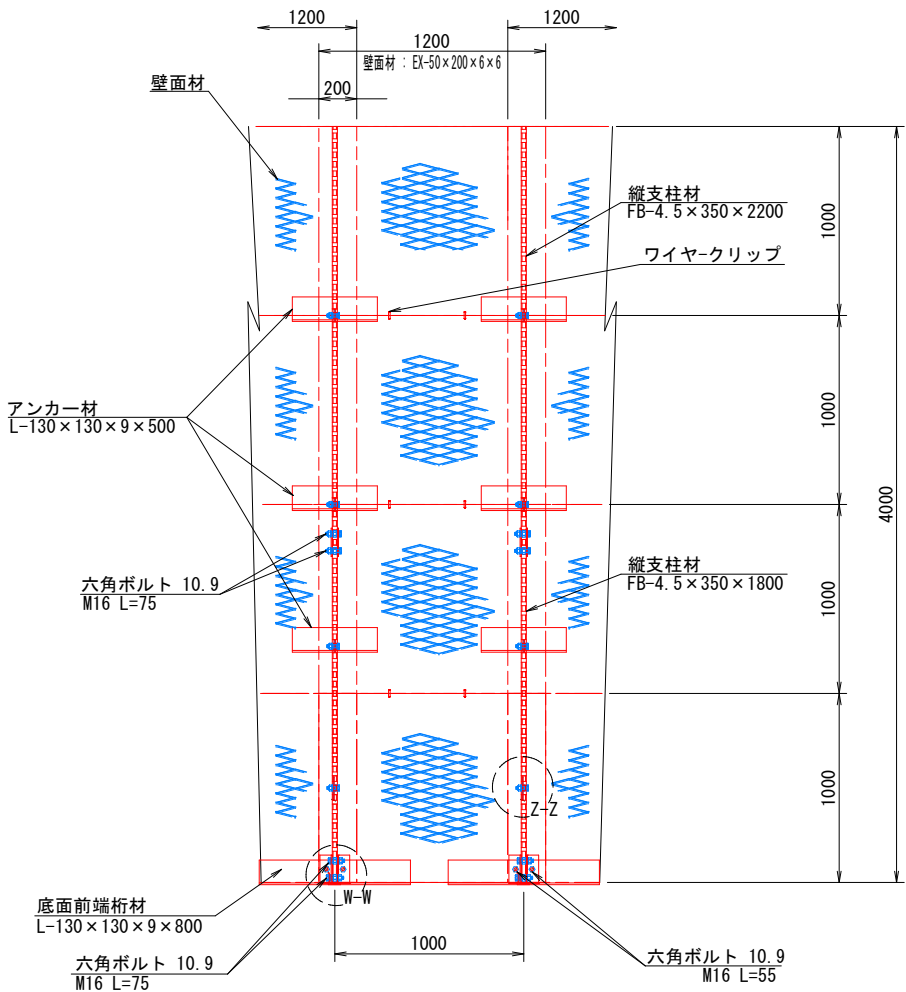
正面図

H=4.00m

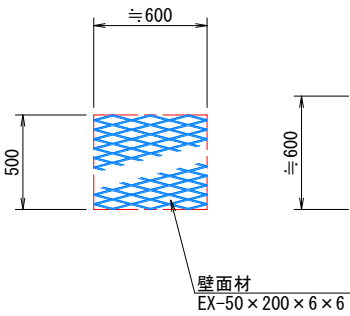
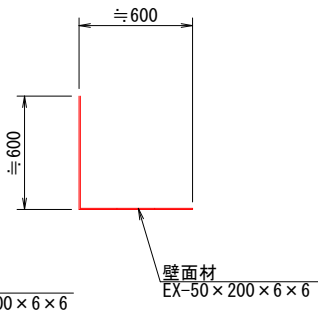
端部壁面材 (側面板)

注: 斜タイ材と座金は支柱材のU形内側に挿入

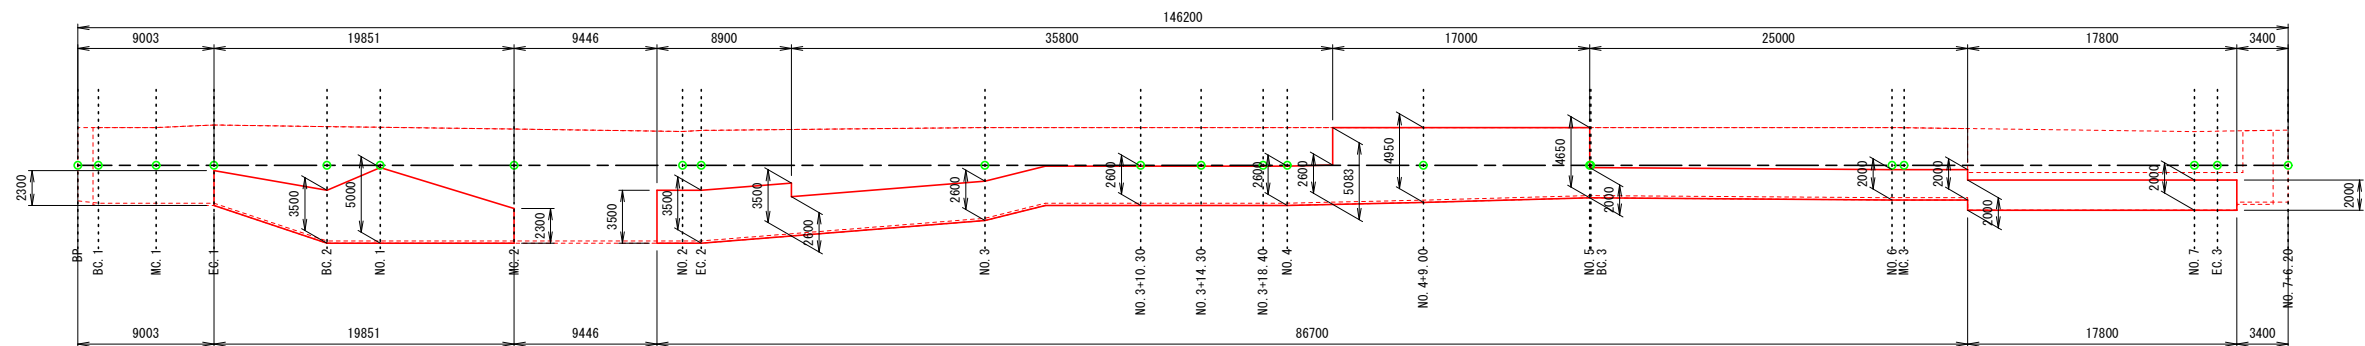
下層路盤工  
5号箇所その1

下層路盤工 (t=30cm)

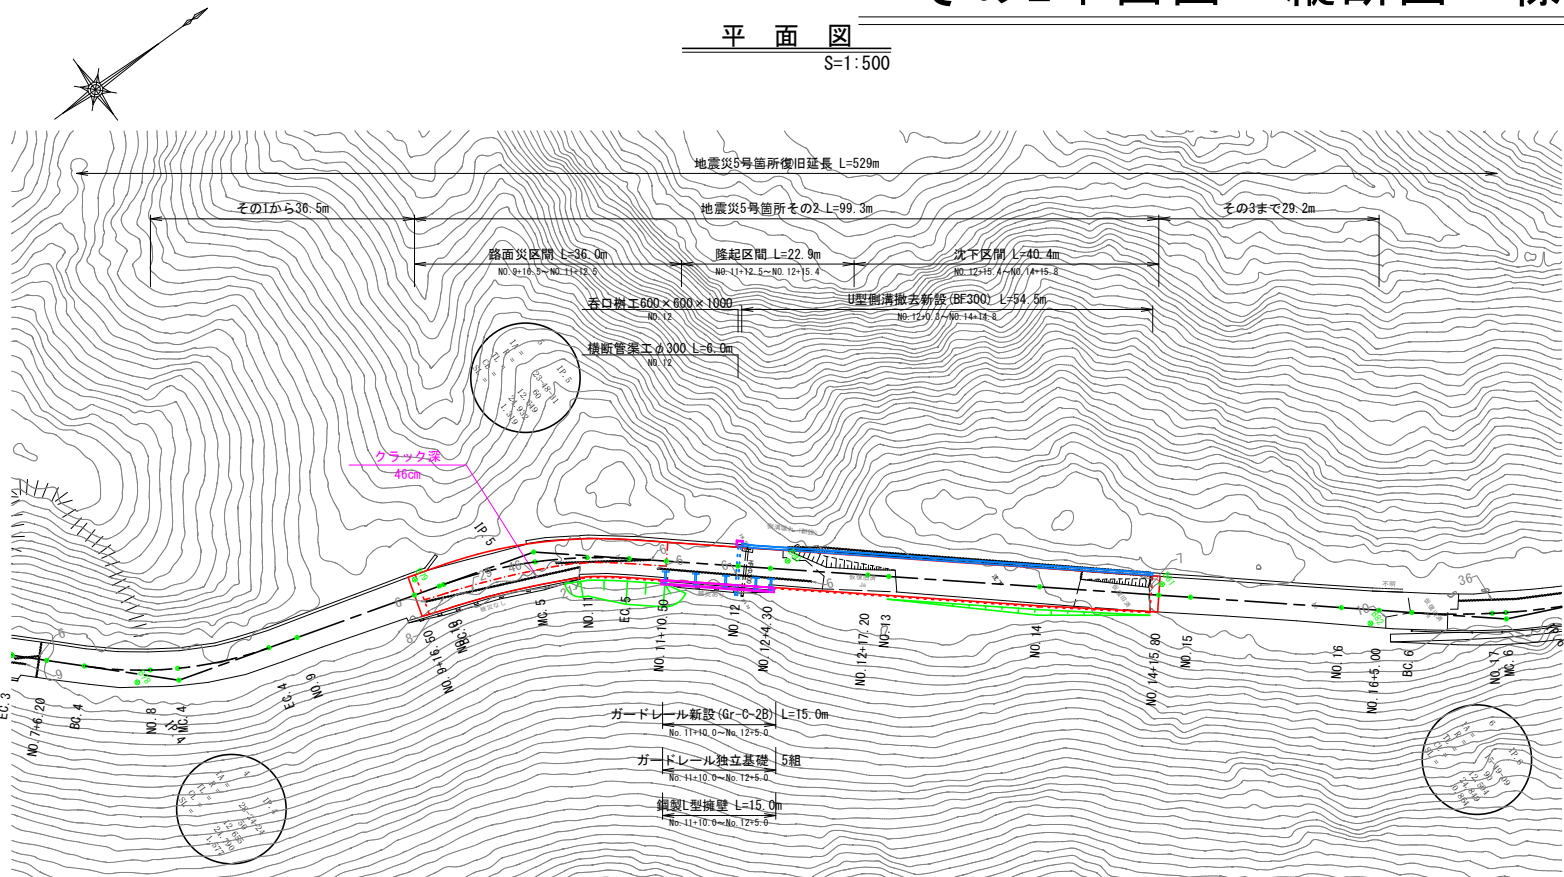
平面図  
S=1:500

※注  
・No. 9+16.5~No. 11+10.5間は同程度の縦断クラックが確認されたため、最大クラック深46cmを復旧厚設定根拠とした。  
・No. 11+10.5~No. 14+15.8間は沈下および隆起区間であるため、全層復旧とした。

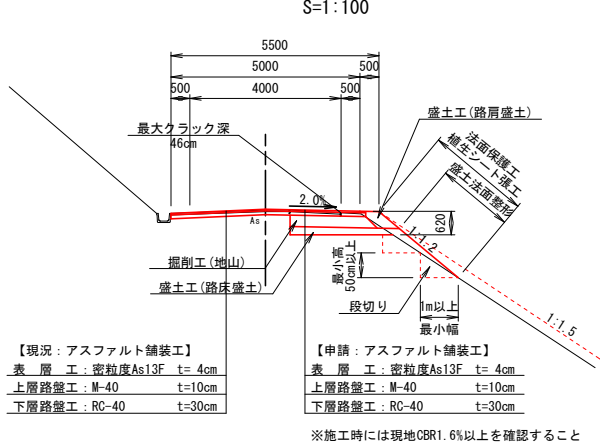
標準断面図  
S=1:100

等価換算厚		舗装厚 (cm)		
層	等価換算係数	CBR1.6	計画	CBR2
表層工	1.00	4	4	4
上層路盤工	0.35	7	10	7
下層路盤工	0.25	39	30	29
等価換算厚		16.2	15.0	13.7

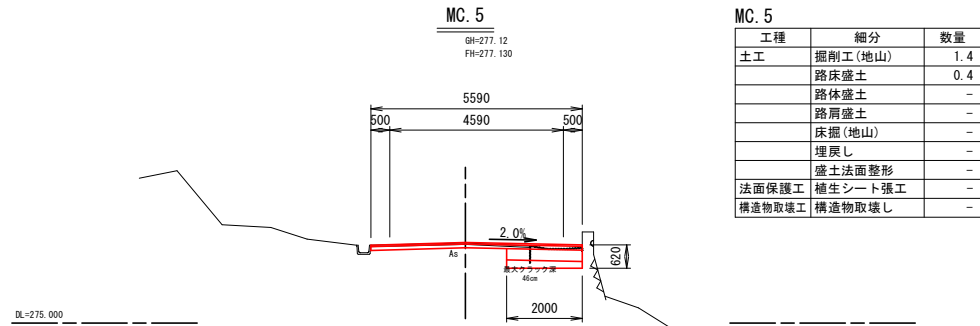
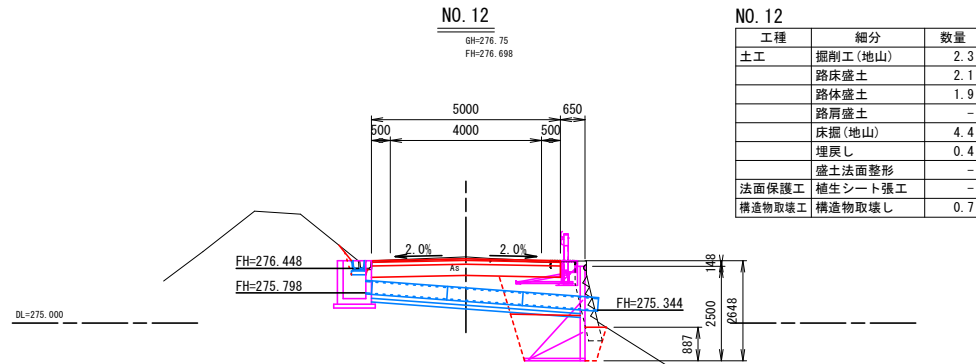
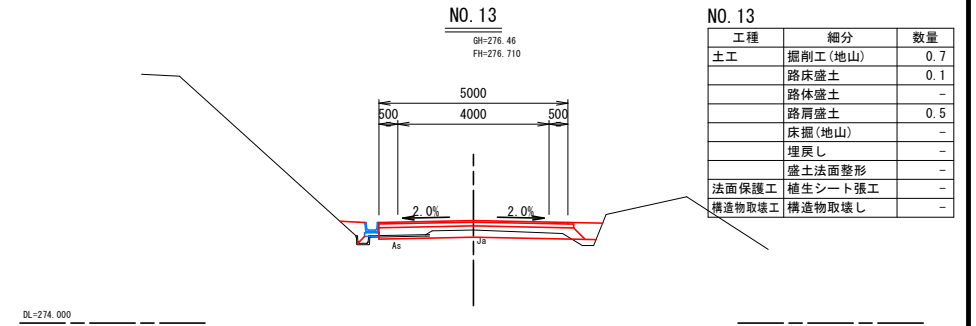
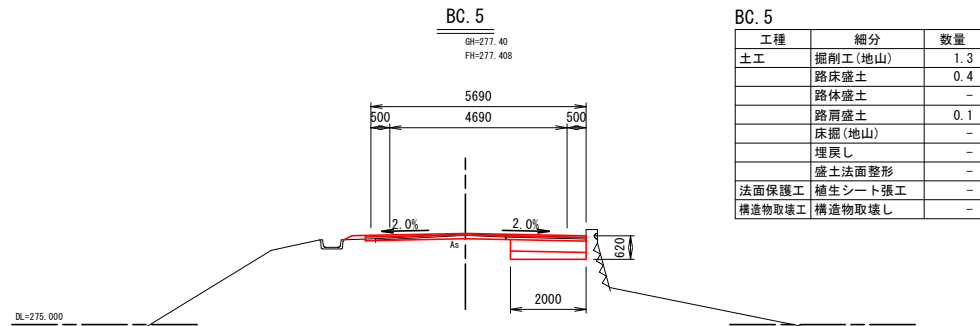
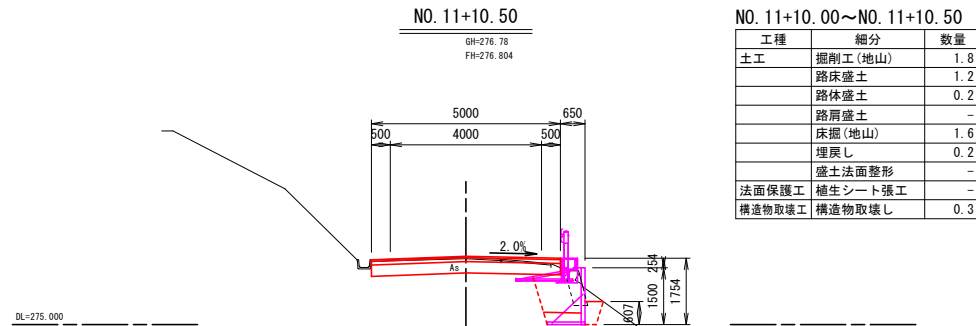
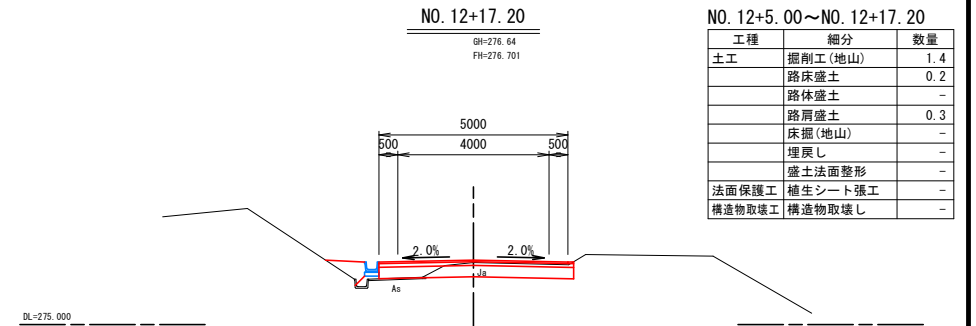
# その2横断図(1/2)

※注  
・No. 9+16.50～No. 11+10.50間は同程度の縦断クラックが確認されたため、最大クラック深46cmを復旧厚設定根拠とした。  
・No. 11+10.50～No. 14+15.8間は沈下および隆起区間であるため、全層復旧とした。

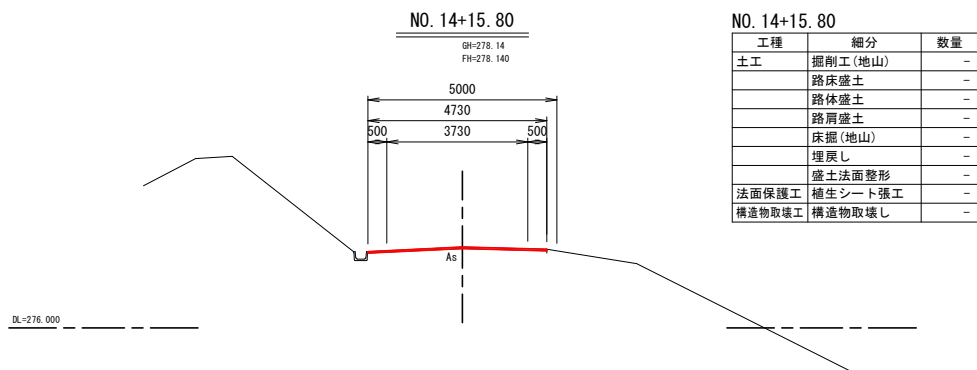
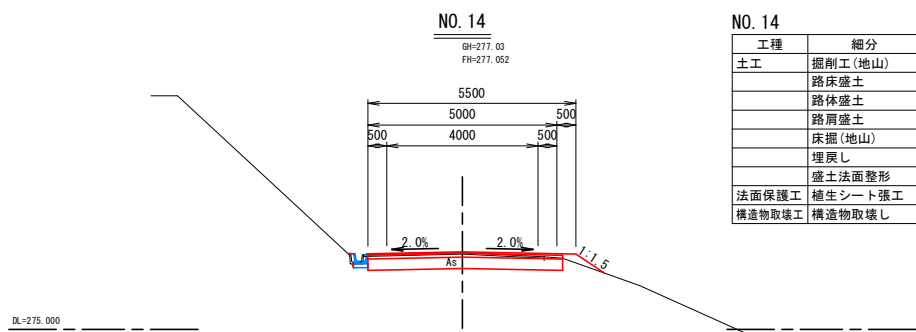
# その 2 横 断 図 ( 2 / 2 )

※注  
・ No. 9+16. 5～No. 11+10. 5間は同程度の縦断クランクが確認されたため、最大クランク深46cmを復旧厚設定根拠とした。  
・ No. 11+10. 5～No. 14+15. 8間は沈下および隆起区間であるため、全層復旧とした。

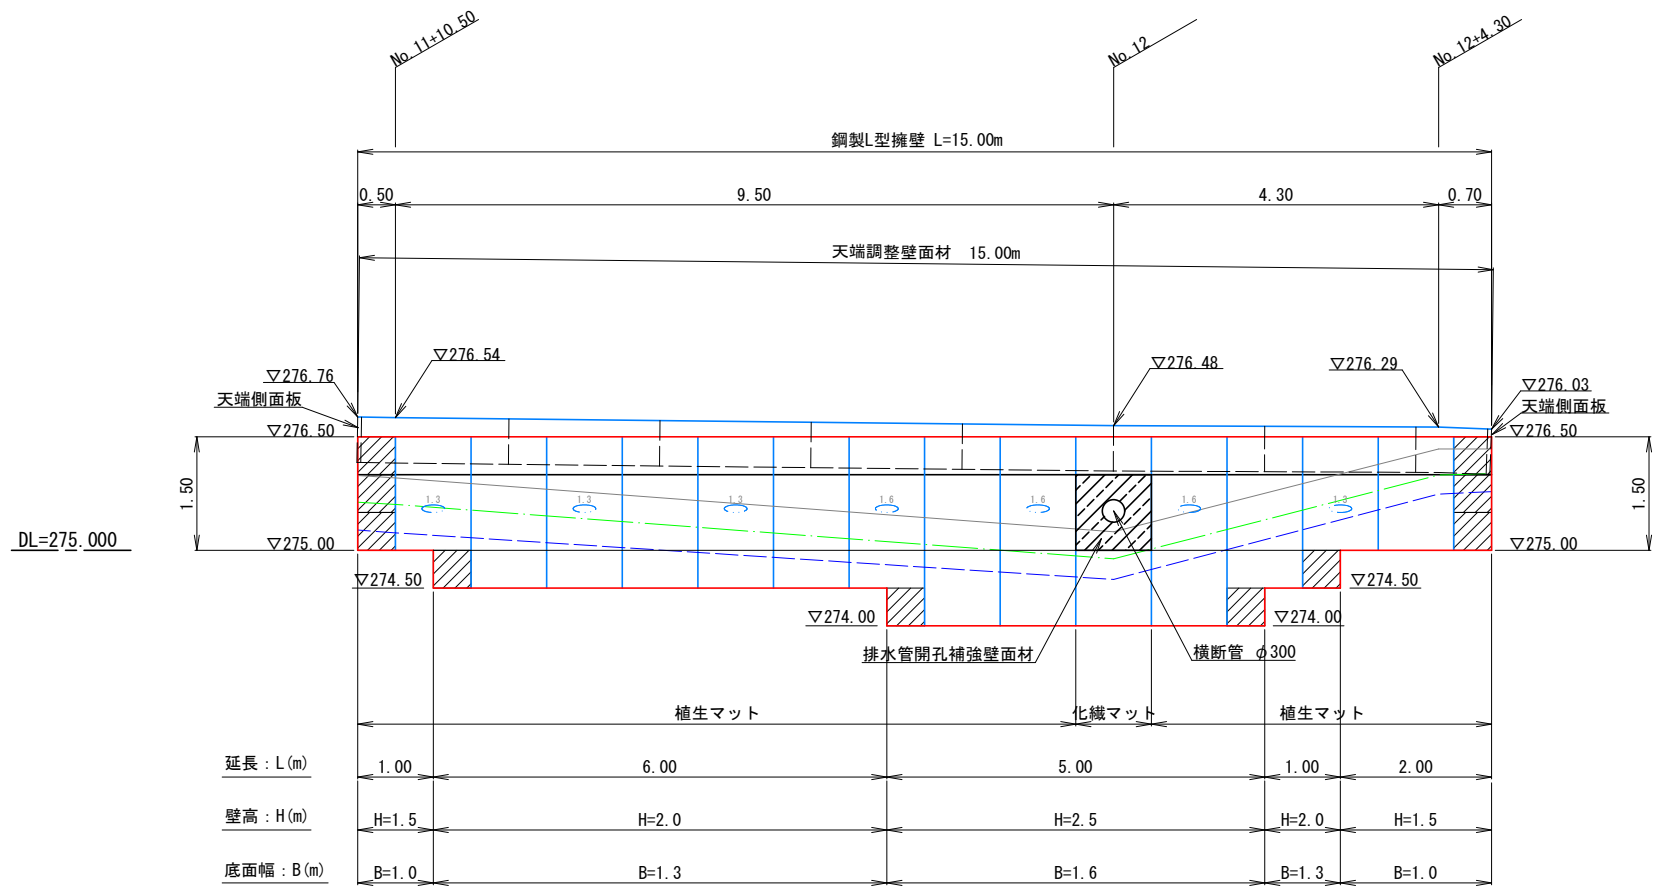
# その2鋼製L型擁壁工展開図(1/1)

設計条件	
盛土材の内部摩擦角	$\phi = 30^\circ$
盛土材の単位体積重量	$\gamma = 18.0 \text{ kN/m}^3$
載荷重 (活荷重)	$w = 10.0 \text{ kN/m}^2$

最大地盤反力度		
測点 No. 12	常時	$q_{\max} = 105 \text{ kN/m}^2 < q_a = 300 \text{ kN/m}^2$

特記事項
<ul style="list-style-type: none"><li>盛土材は転圧作業が行えるもの、または転圧作業ができるように改良する事を前提とする。</li><li>背面の掘削面に湧水がある場合は、壁体内に水が侵入しないような排水対策を施すこと。</li><li>実施に際して土質試験等を行い、所定の土質定数や支持力を満足するか確認すること。</li><li>施工管理基準値は以下の項目を目安とし、各機関の基準に従うものとする。</li></ul>

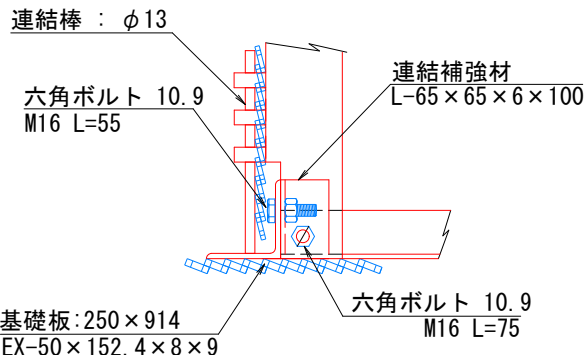
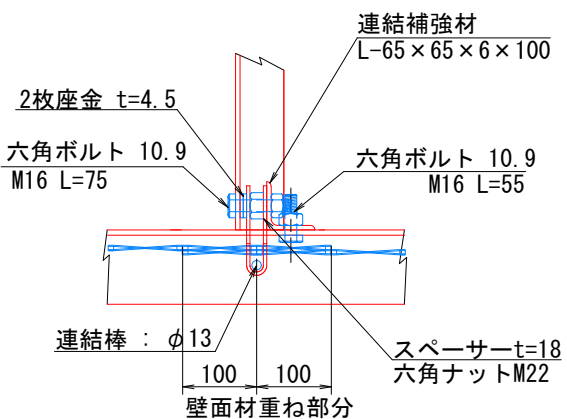
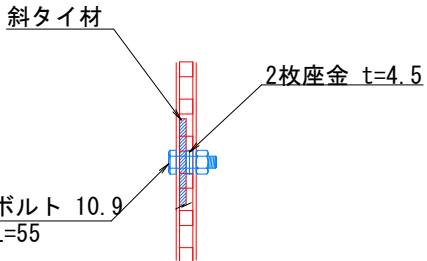
部分詳細図 (s=1/10)

注：斜タイ材と座金は支柱材のU形内側に挿入

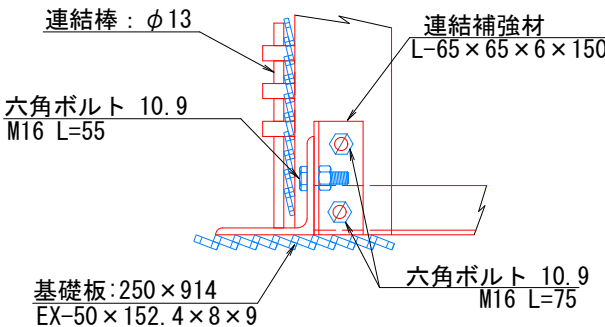
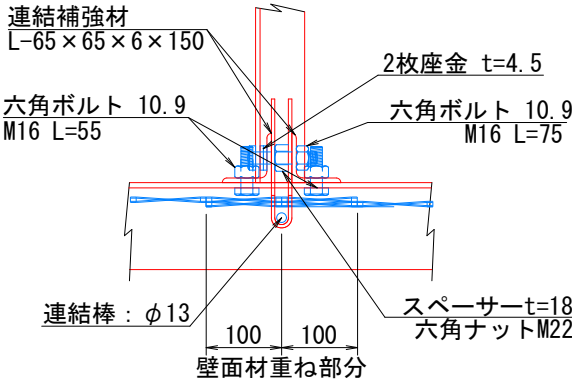
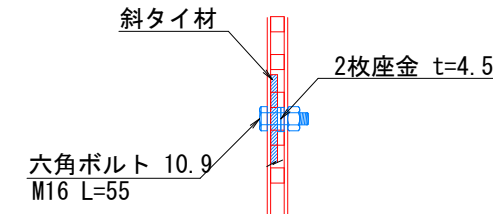
部分詳細図 (s=1/10)

注：斜タイ材と座金は支柱材のU形内側に挿入

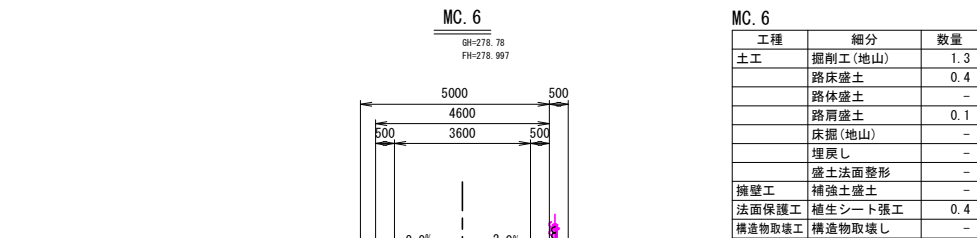
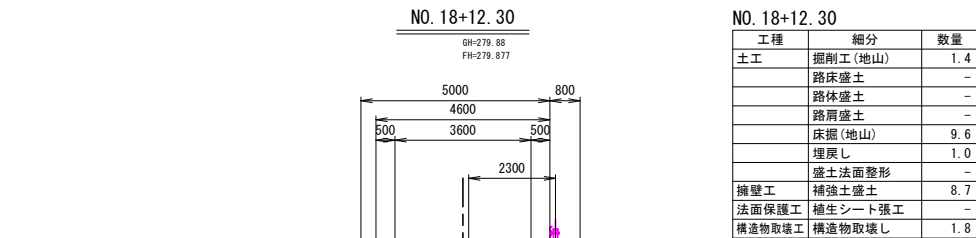
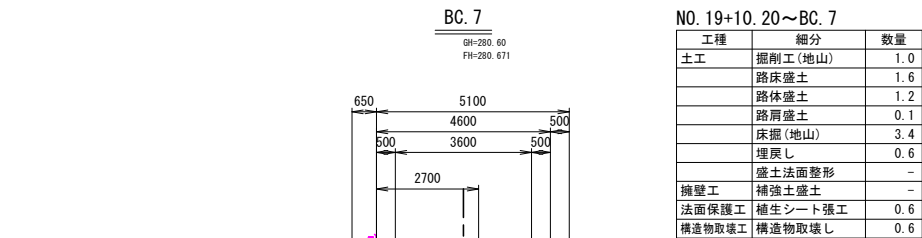
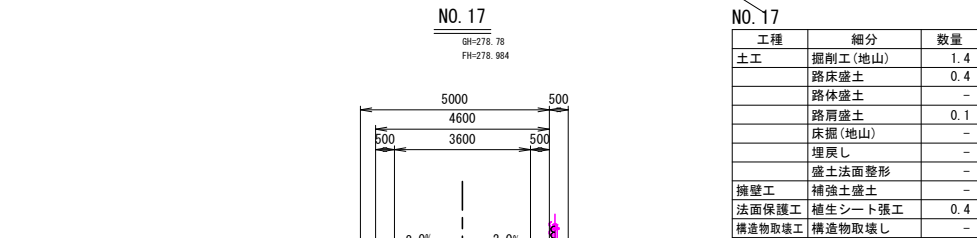
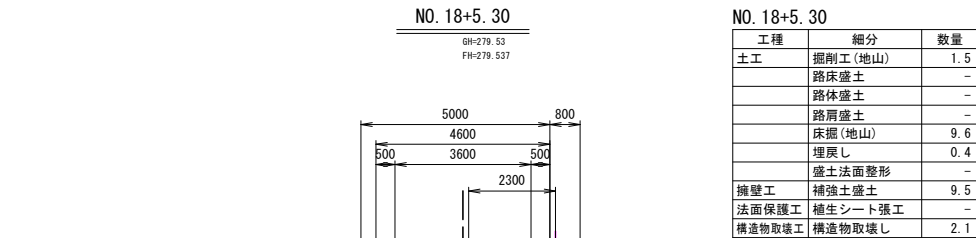
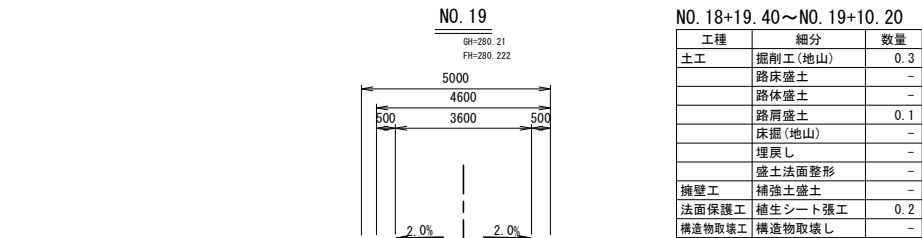
その3横断図(1/2)

※注  
・No. 16+5.0~No. 16+10.3間は同程度の縦断クラックが確認されたため、最大クラック深10cmを復旧厚設定根拠とした。  
・No. 16+10.3~No. 18+3.1間は沈下区間かつ同程度の縦断クラックが確認されたため、最大クラック深56cmを復旧厚設定根拠とした。  
・No. 18+3.1~No. 18+19.4間の路線右側は、擁壁床掘影響範囲(幅2.3m)を全層復旧、路線左側は最大クラック深21cmを復旧厚設定根拠とした。  
・No. 18+19.4~No. 19+10.2間は沈下区間かつ同程度の縦断クラックが確認されたため、最大クラック深10cmを復旧厚設定根拠とした。  
・No. 19+10.2~No. 20+8.0間の路線左側は、擁壁床掘影響範囲(幅2.7m)を全層復旧、路線右側は最大沈下量7cmを復旧厚設定根拠とした。  
・No. 20+8.0~No. 21+12.2間は同程度の縦断クラックが確認されたため、最大クラック深14cmを復旧厚設定根拠とした。  
・No. 21+12.2~No. 22+2.2間は同程度の縦断クラックが確認されたため、最大沈下量7cmを復旧厚設定根拠とした。  
・No. 22+2.2~No. 22+8.1間は同程度の縦断クラックが確認されたため、最大クラック深6cmを復旧厚設定根拠とした。

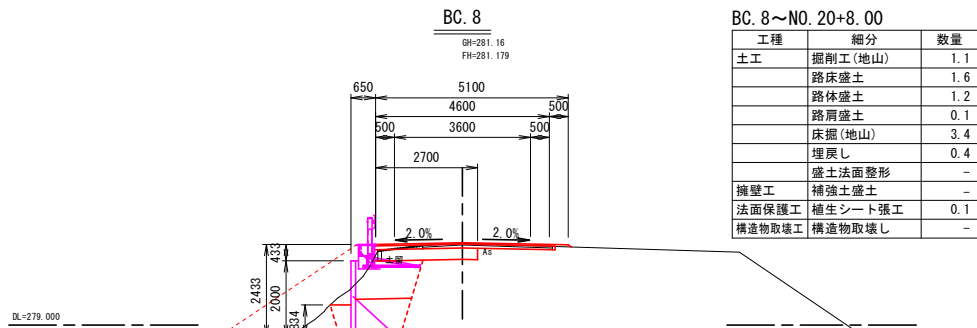
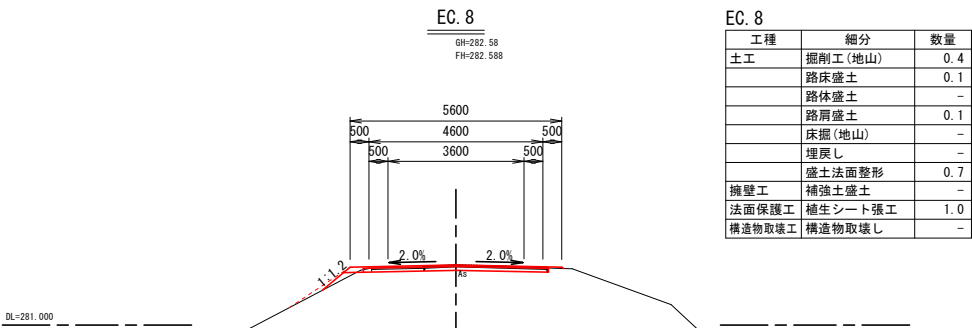
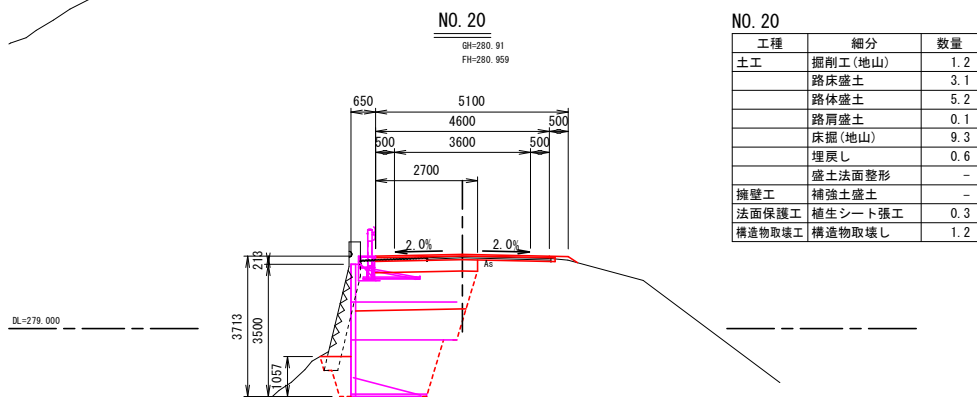
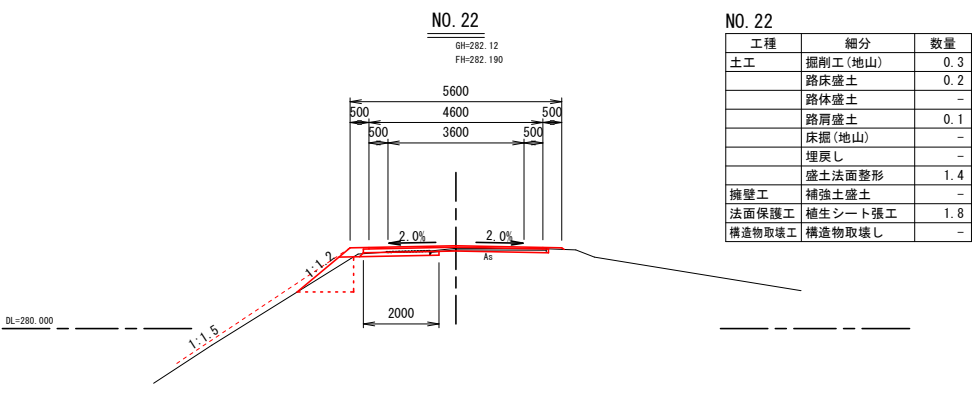
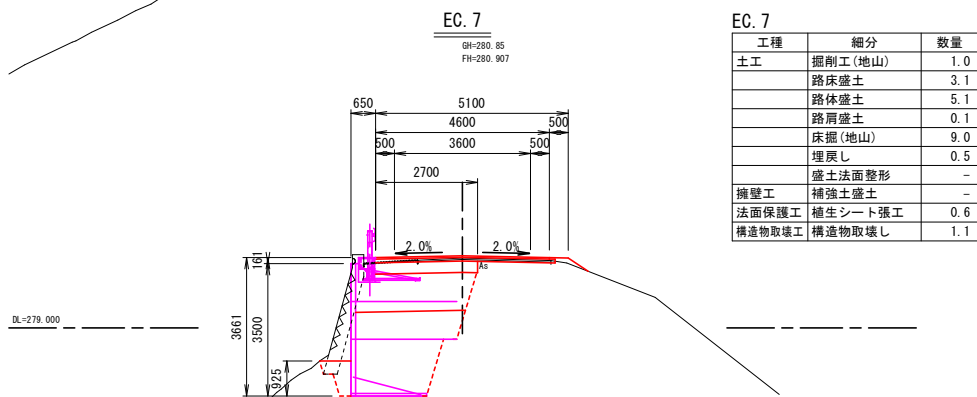
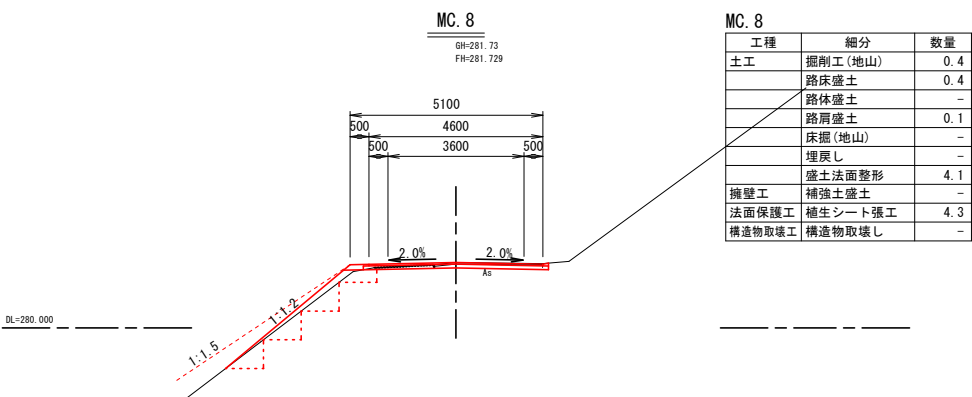
その3横断図(2/2)

※注  
・No. 16+5.0~No. 16+10.3間は同程度の縦断クラックが確認されたため、最大クラック深10cmを復旧厚設定根拠とした。  
・No. 16+10.3~No. 18+3.1間は沈下区間かつ同程度の縦断クラックが確認されたため、最大クラック深56cmを復旧厚設定根拠とした。  
・No. 18+3.1~No. 18+19.4間の路線右側は、擁壁床掘影響範囲(幅2.3m)を全層復旧、路線左側は最大クラック深21cmを復旧厚設定根拠とした。  
・No. 18+19.4~No. 19+10.2間は沈下区間かつ同程度の縦断クラックが確認されたため、最大クラック深10cmを復旧厚設定根拠とした。  
・No. 19+10.2~No. 20+8.0間の路線左側は、擁壁床掘影響範囲(幅2.7m)を全層復旧、路線右側は最大沈下量7cmを復旧厚設定根拠とした。  
・No. 20+8.0~No. 21+12.9間は同程度の縦断クラックが確認されたため、最大クラック深14cmを復旧厚設定根拠とした。  
・No. 21+12.9~No. 22+2.2間は沈下区間であるため、最大沈下量7cmを復旧厚設定根拠とした。  
・No. 22+2.2~No. 22+8.1間は同程度の縦断クラックが確認されたため、最大クラック深6cmを復旧厚設定根拠とした。

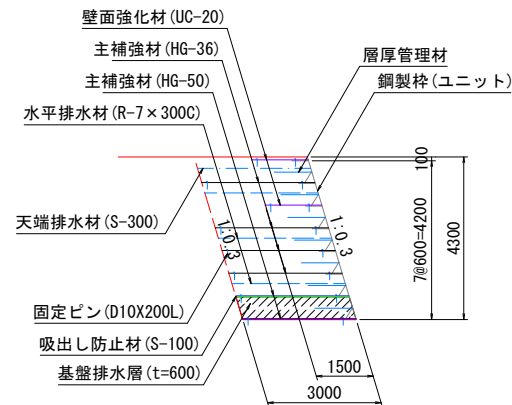
## CASE1

標準断面図

盛土材定数	$\gamma = 19.0 \text{ kN/m}^3 \quad \phi = 30^\circ \quad C = 0.0 \text{ kN/m}^2$	
載 荷 重	活荷重 $q = 10 \text{ kN/m}^2$	
設計水平震度	-	
円弧すべりに対する安全率	常 時	地震時
	$F_s \geq 1.20$	-
引き抜きに対する安全率	$F_s \geq 2.00$	-
転倒に対しての安全率	$e \leq L/6$	-
滑動に対しての安全率	$F_s \geq 1.50$	-
支持に対しての安全率	$F_s \geq 3.00$	-

タイプ	検討高	単位	常 時	地 震 時	摘 要
CASE1	H=4.30	kN/m <sup>2</sup>	92.154	-	盛土直下
CASE2	H=4.20	kN/m <sup>2</sup>	87.829	-	盛土直下

補強土壁工	面状補強材（ジオテキスタイル）を層状に敷設し、補強材の引張力と土との摩擦抵抗力によってせん断強さを補強し、安定した盛土構造物を構築する			
盛土材料	土質条件	単位体積重量	粘着力	せん断抵抗係数
		$\gamma = 19.0 \text{ kN/m}^3$	$c = 0.0 \text{ kN/m}^2$	$\phi = 30.0^\circ$
<ul style="list-style-type: none"><li>・施工前に盛土材の土質試験を実施し、設計定数を確認する</li><li>・発注機関の定める規定値に従い、締固め管理を行う</li><li>・盛土材料は適切な含水比とする</li><li>・設計段階では現地発生土を流用しているが、土質条件に沿わない場合は発注者と協議のうえ対応を検討すること</li></ul>				
基礎地盤	<ul style="list-style-type: none"><li>・良好な地盤又は適切な処置が施された地盤とする</li><li>・床掘り完了後に所定の支持力を満足するか確認する</li></ul>			
排水工	<ul style="list-style-type: none"><li>・適切な排水処理を施す</li><li>・予期せぬ湧水が確認された場合は速やかに排水対策を行う</li><li>・施工中は仮排水工を設けるなどして、盛土本体や壁面部へ水を導かないよう排水処理を行う</li><li>・補強土壁の底盤は排水対策を施す</li></ul>			
壁面材	<ul style="list-style-type: none"><li>・鋼製壁面材は、盛土材を拘束し所定の締固め度が得られる十分な剛性（断面係数：0.8cm<sup>3</sup>/m以上）を有すること</li><li>・壁面材の屈座りや回転等を防止するため、斜体部材、横方部材および回転防止部材を用いた構造とする</li></ul>			
補強材	<ul style="list-style-type: none"><li>・主補強材は（財）土質研究センターの建設技術審査証明報告書を有する製品とする</li><li>・主補強材は、4.5%程度の伸度で所定の引張強さを発現する面状の材料とする</li><li>・礫材等による主補強材の耐衝撃性は、90%以上の強度保持率を有する材料とする</li><li>・隣接する主補強材の敷設は、突合せを基本とする（ラップする必要は無い）</li><li>・曲線部や折れ部において、隣接する主補強材間の隙間が10cm程度以上となった場合は、同質・同等の材料にて隙間を埋める</li></ul>

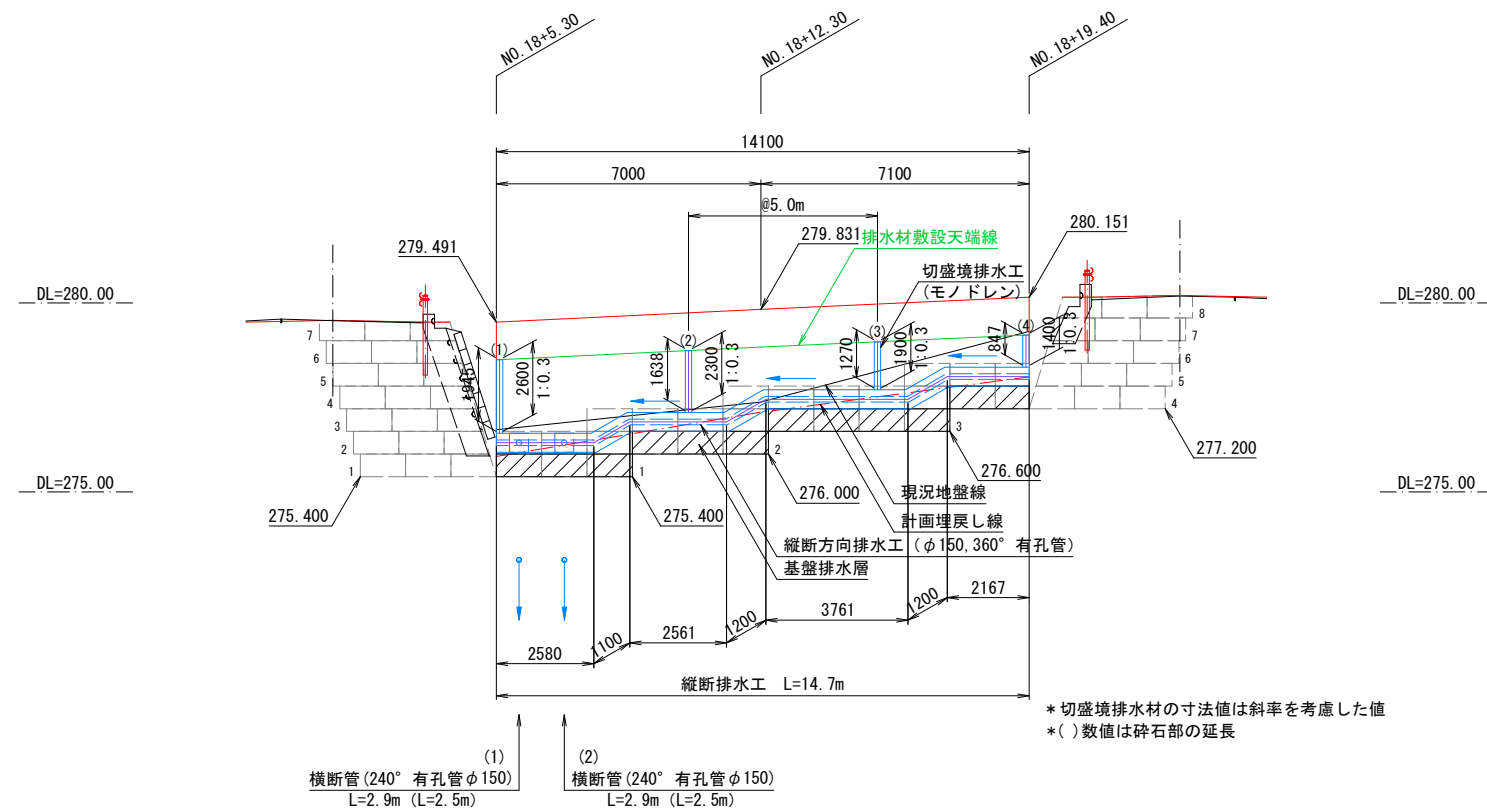
正面図

# その3補強土壁工排水計画図(1/1)

- 1) 縦断管勾配方向を, 横断管排出位置を示す
- 2) 補強土壁の最深部には, 横断方向排水工を2箇所設置する
- 3) 切盛境には排水材 (モノドレン) を5m間隔で設置する
- 4) 切盛境排水工の設置間隔は 5mとするが, 地山の湧水状況に応じて決定する
- 5) 補強土壁天端には盛土内への水の浸入を防ぐためのシールコンクリートや排水溝を設ける

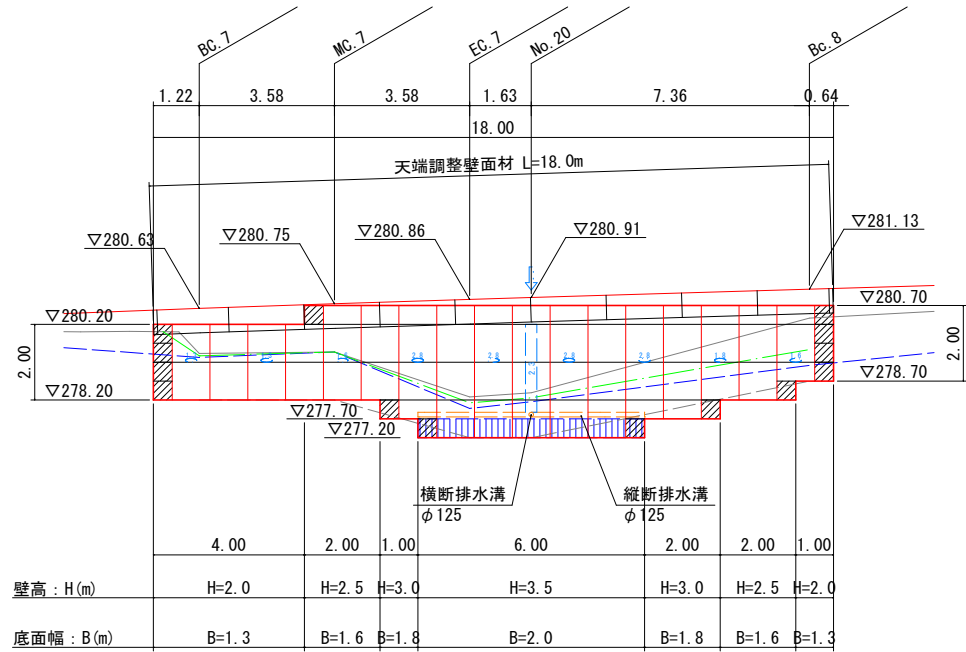
その3鋼製L型擁壁工展開図(1/1)

設 計 条 件	
盛土材の内部摩擦角	$\phi = 30^{\circ}$
盛土材の単位体積重量	$\gamma = 18.0\text{kN/m}^3$
載荷重(活荷重)	$w = 10.0\text{kN/m}^2$

最大地盤反力度		
測点 NO. 20	常 時	$q_{\text{max}} = 115\text{kN/m}^2 < q_a = 300\text{kN/m}^2$

特 記 事 項
<div><ul style="list-style-type: none"><li>・盛土材は転圧作業が行えるもの、または転圧作業ができるように改良する事を前提とする。</li><li>・背面の掘削面に湧水がある場合は、壁体内に水が侵入しないような排水対策を施すこと。</li><li>・実施に際して土質試験等を行い、所定の土質定数や支持力を満足するか確認すること。</li><li>・施工管理基準値は以下の項目を目安とし、各機関の基準に従うものとする。</li></ul></div>

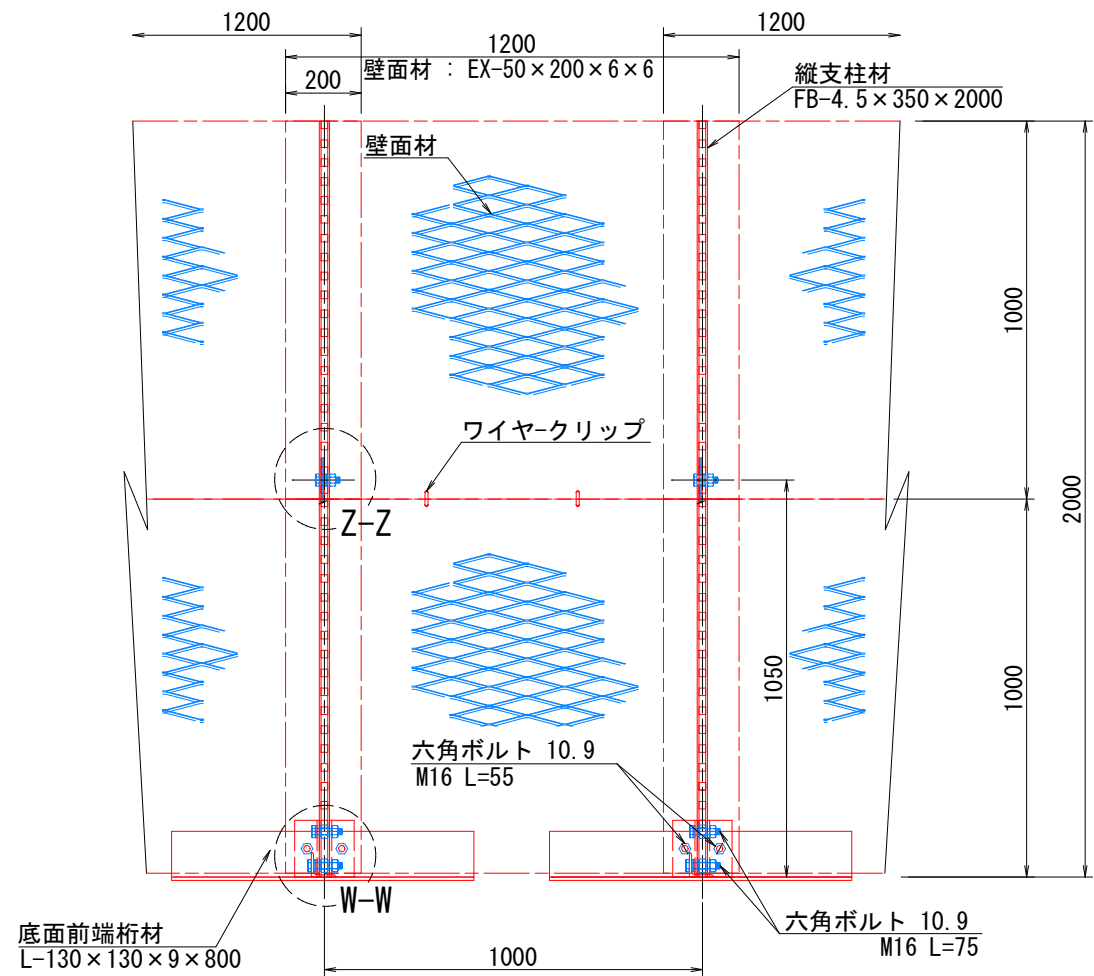
正面図

その3鋼製L型擁壁 構造詳細図(1/4)

H=2.00m S=1:10

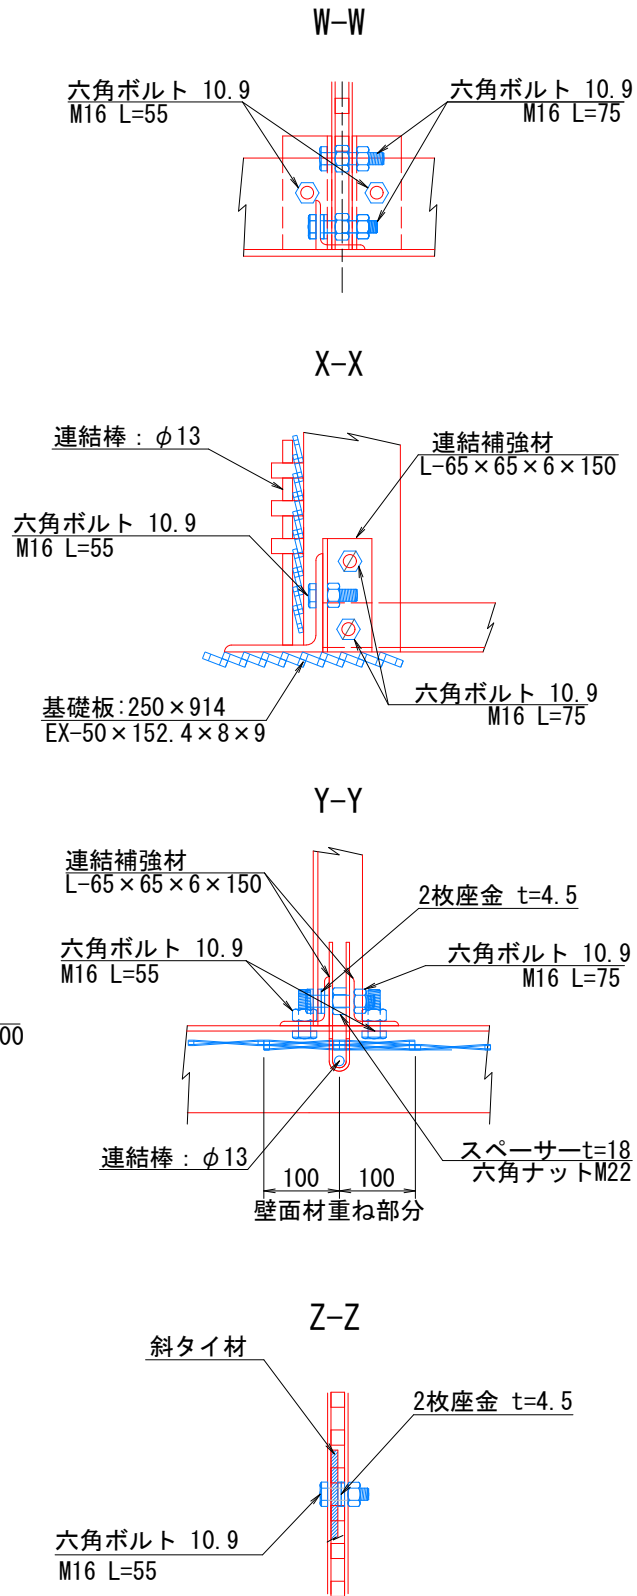
部分詳細図 (s=1/10)

注：斜タイ材と座金は支柱材のU形内側に挿入

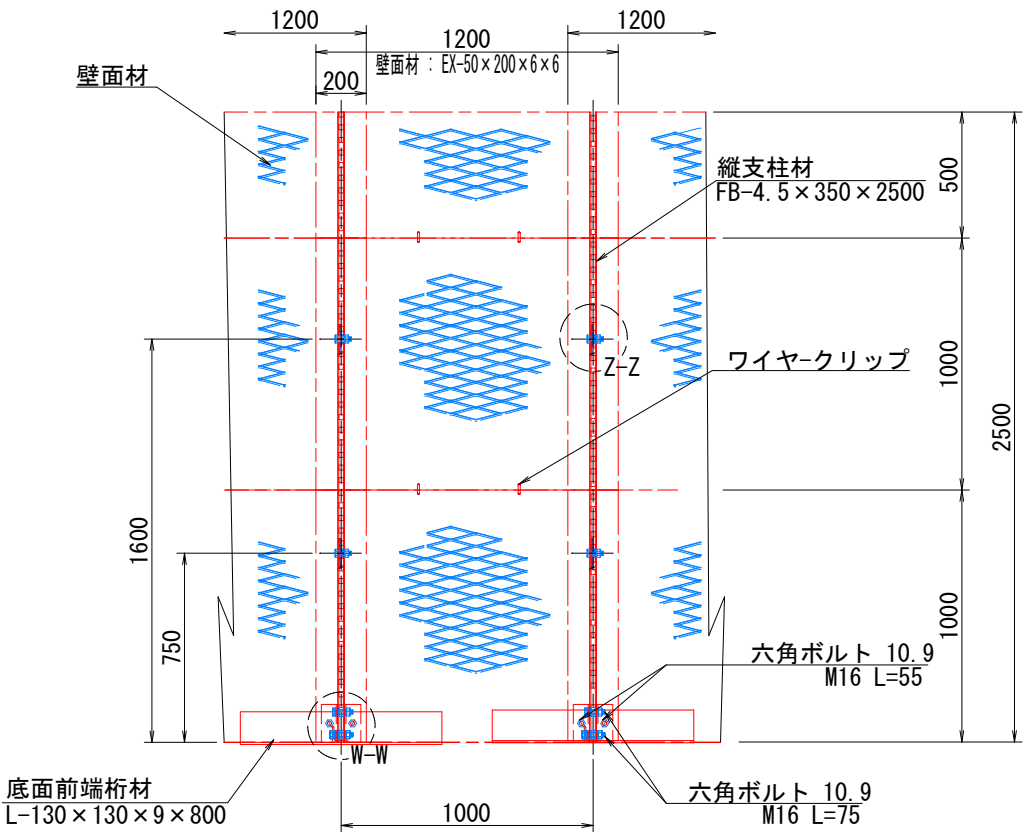
正面図

その3鋼製L型擁壁 構造詳細図(2/4)

H=2.50m S=1:15

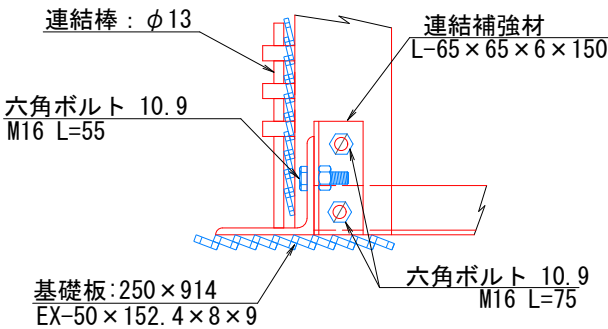
X-X

部分詳細図 (s=1/10)

注：斜タイ材と座金は支柱材のU形内側に挿入

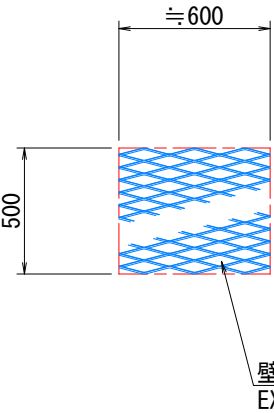
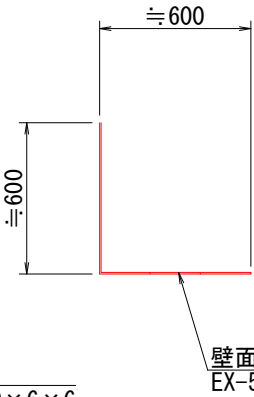
端部壁面材（側面板）

正面図

平面図

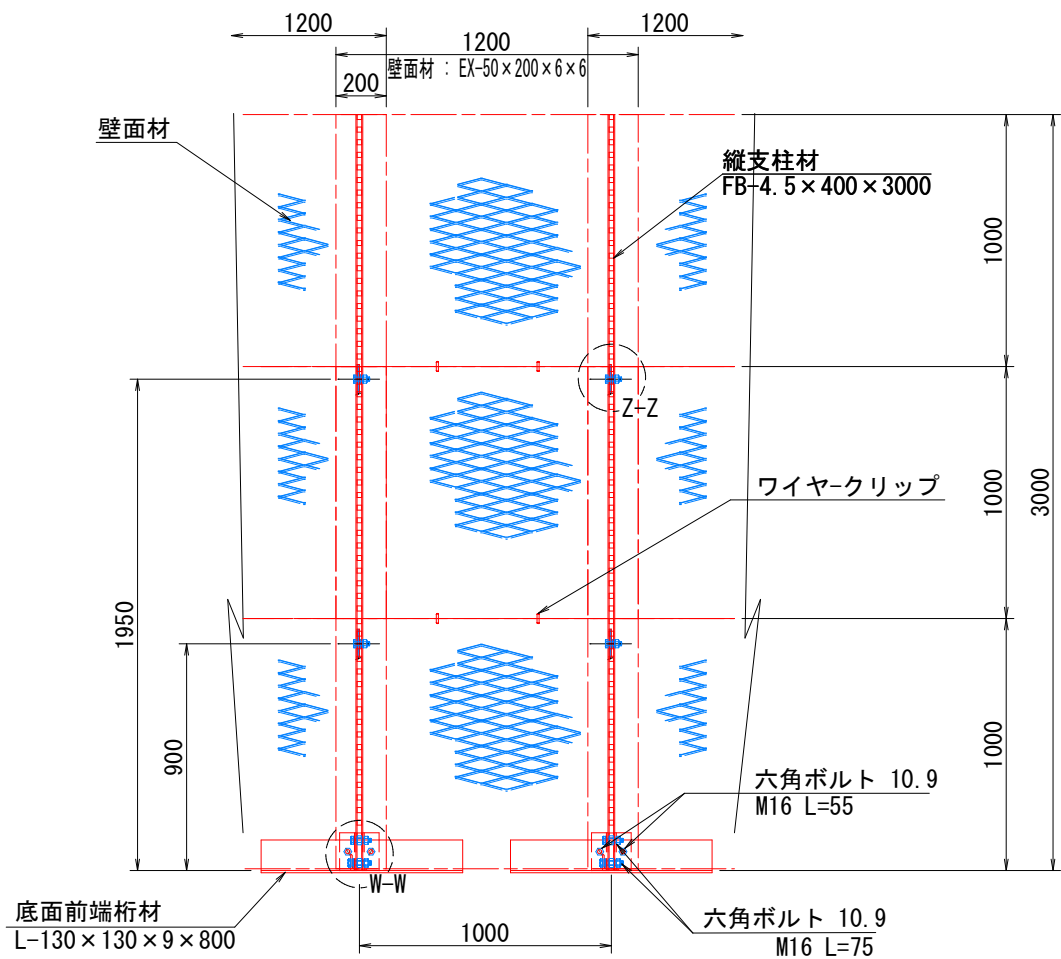
正面図

その3鋼製L型擁壁 構造詳細図(3/4)

H=3.00m

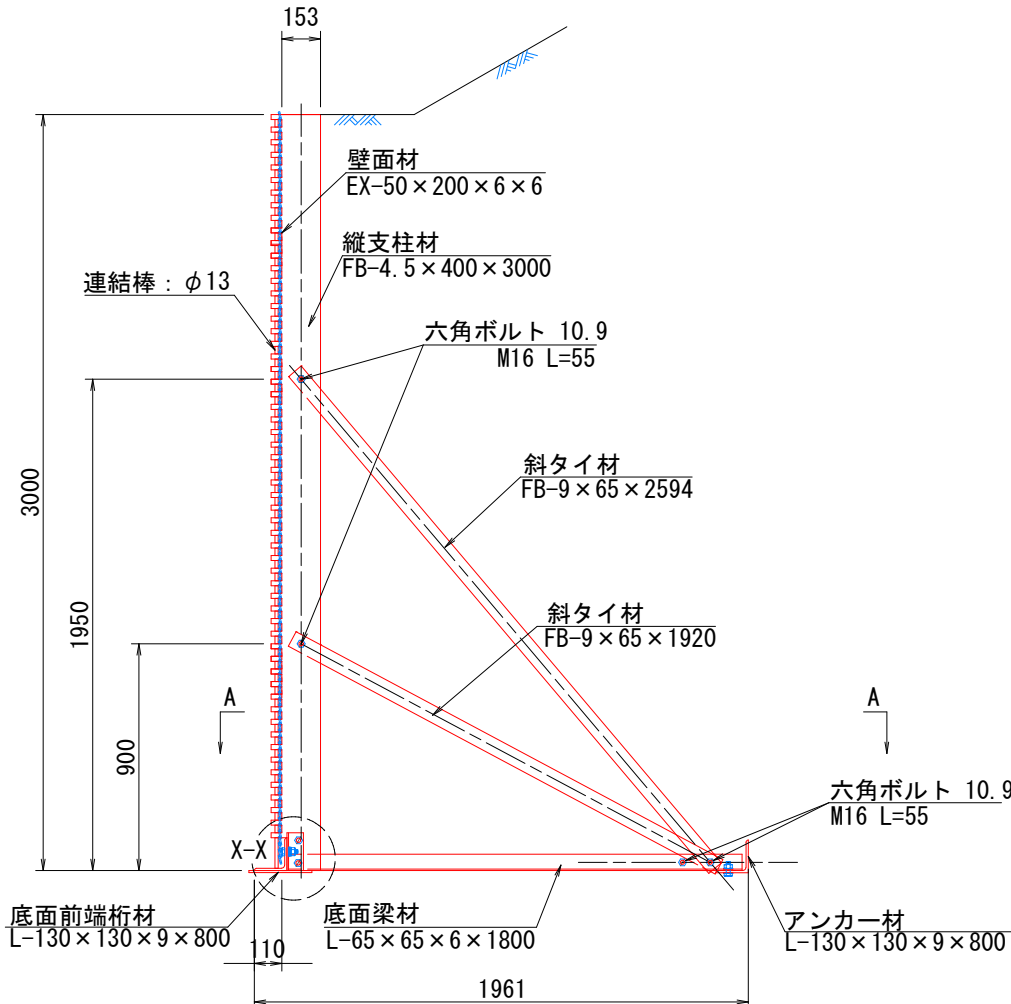
断面図

注: 斜タイ材と座金は支柱材のU形内側に挿入
