全体平面図

5号箇所

5号箇所				
路線名	林道 サビヤ山線	事業名	林道施設災害 (令和6年6次)復旧 事業	
林道区分	奥 地	級別区分	自動車道 1級	設計速度 20km/h
年 度	令和7年度		施行主体	輪 島 市
名 称	その1平面図・縦断面・標準断面図 1葉中 1番			
施行地	石川 県 輪 島 市 門 前 町 浦 上 地 内			
縮 尺	図面 番号	2 / 58	審 査 者	設 計 者
図 示

その1補強土壁工構造図(1/2)

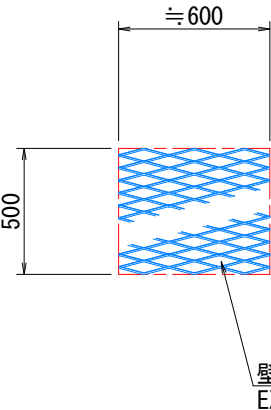
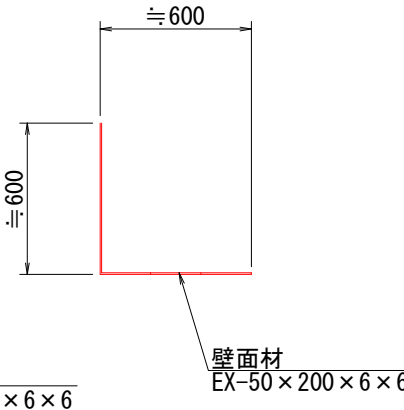
端部壁面材 (側面板)

正面図

平面図

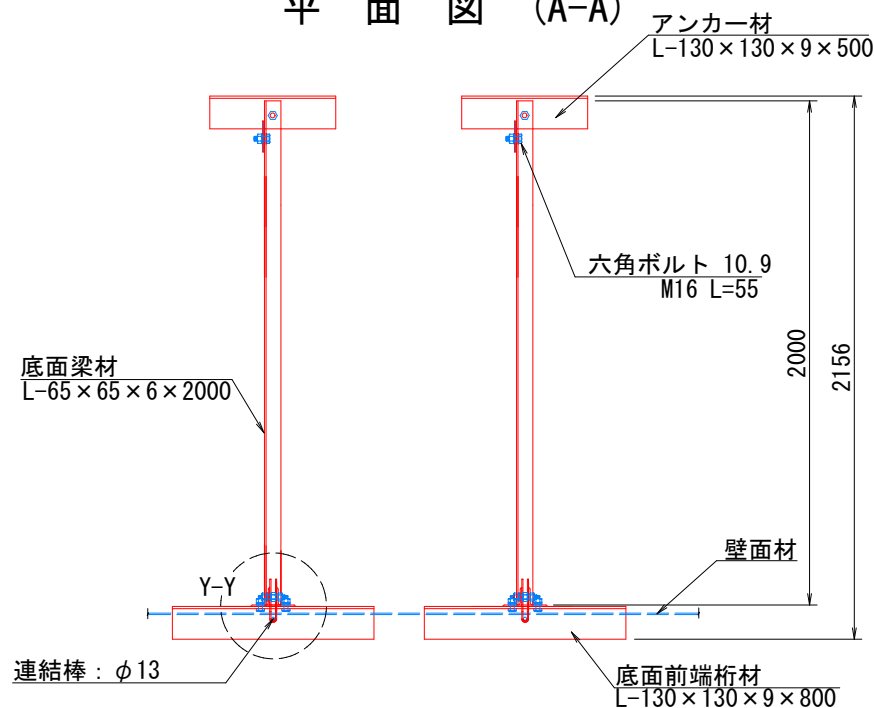
平面図 (A-A)

その3鋼製L型擁壁 構造詳細図(4/4)

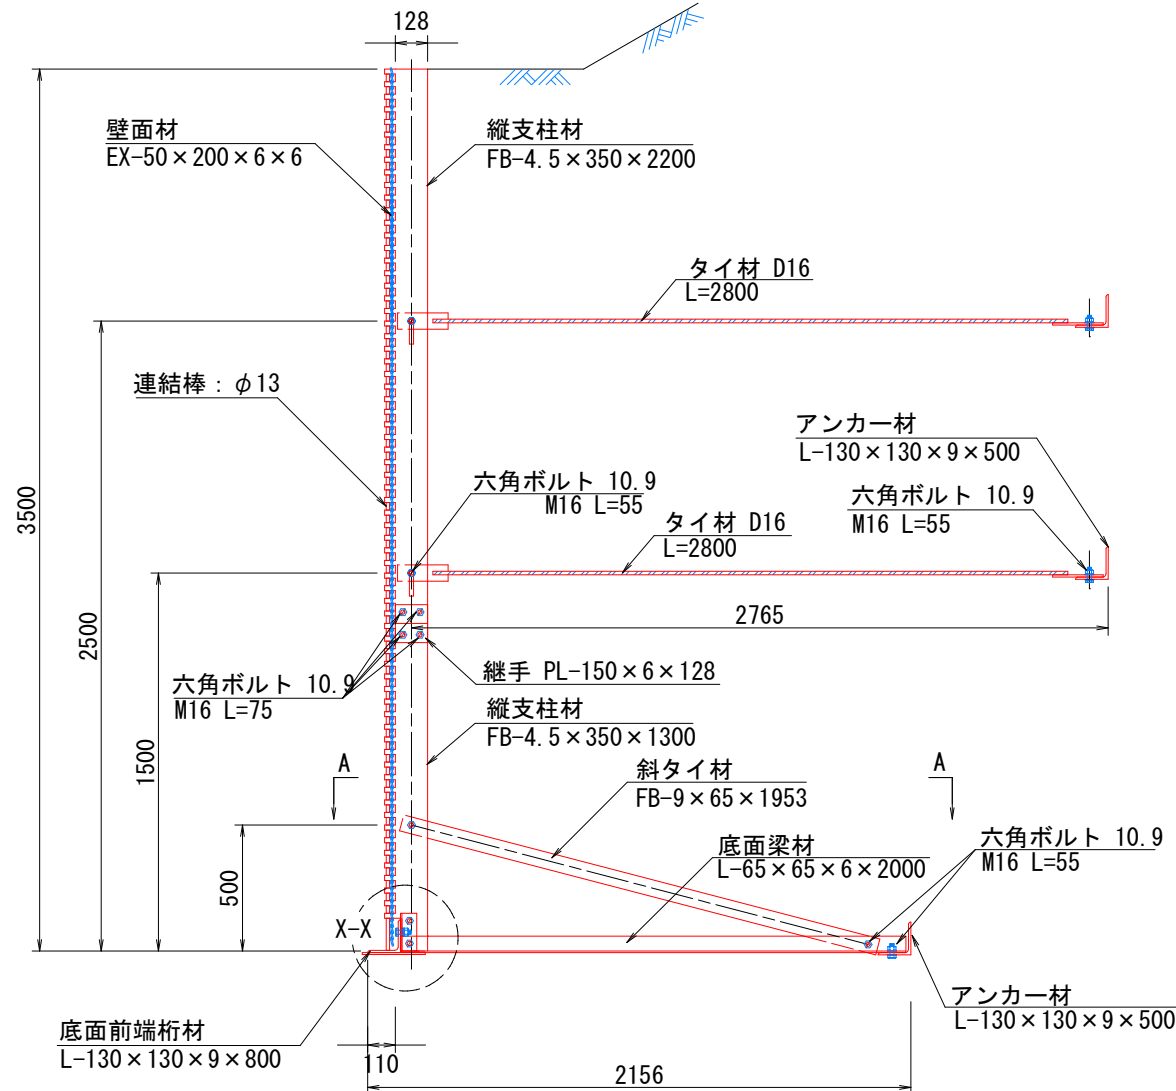
断面図  
H=3.50m

注: 斜タイ材と座金は支柱材のU形内側に挿入

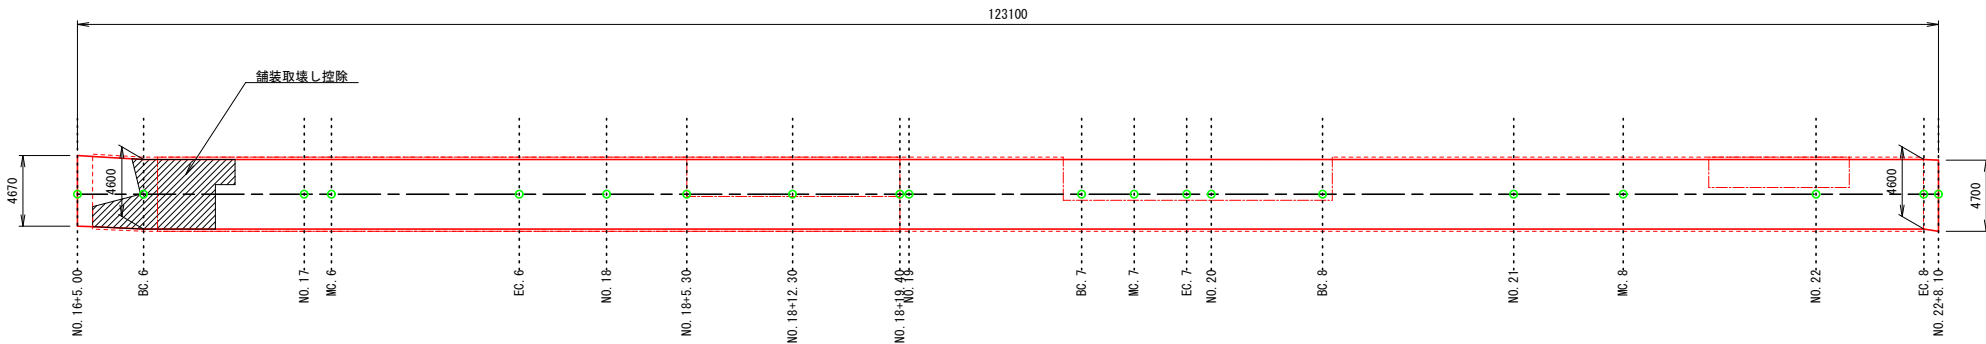
表層工  
5号箇所その3

その3舗装工展開図(1/2)

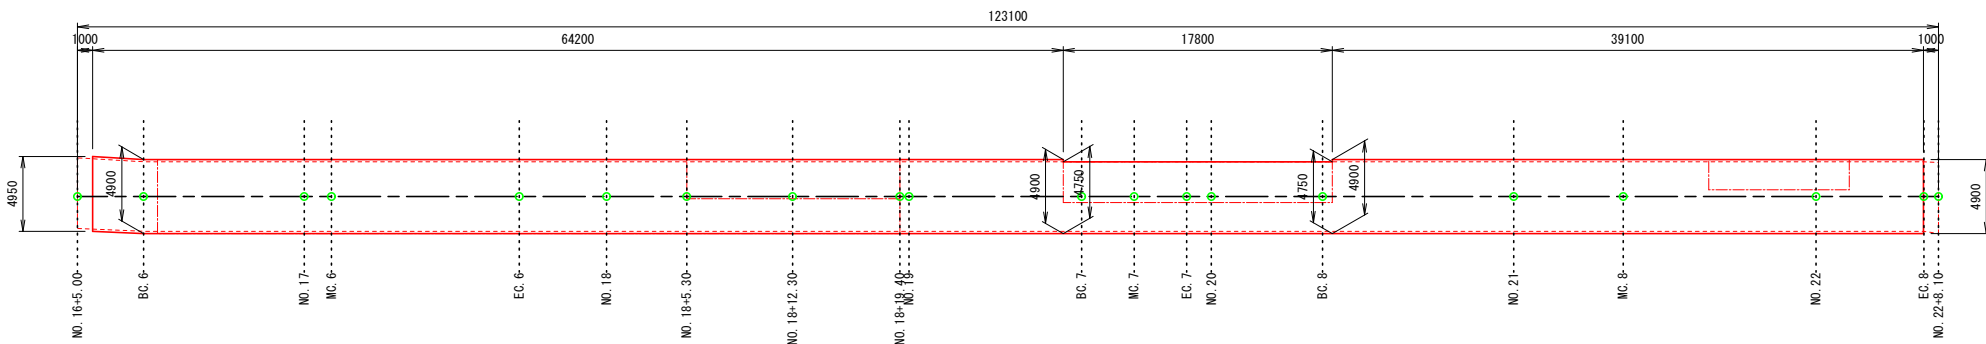
上層路盤工  
5号箇所その3

符号	辺A(下底)	辺B(高さ)	辺C(上底)	角度	ヘロン面積
1	4.700	4.653	0.984	-	2.2854577
2	4.600	117.845	117.755	-	270.8364998
3	5.584	3.376	4.600	-	7.7571727
4	4.717	1.001	4.650	-	2.3254419
5	4.653	0.973	4.600	-	2.2349904
6	117.755	4.600	117.845	-	270.8364998
7	5.584	3.379	4.650	-	7.8424150
8	4.717	1.002	4.670	-	2.3354353
合計面積 (m2)					566.4539126

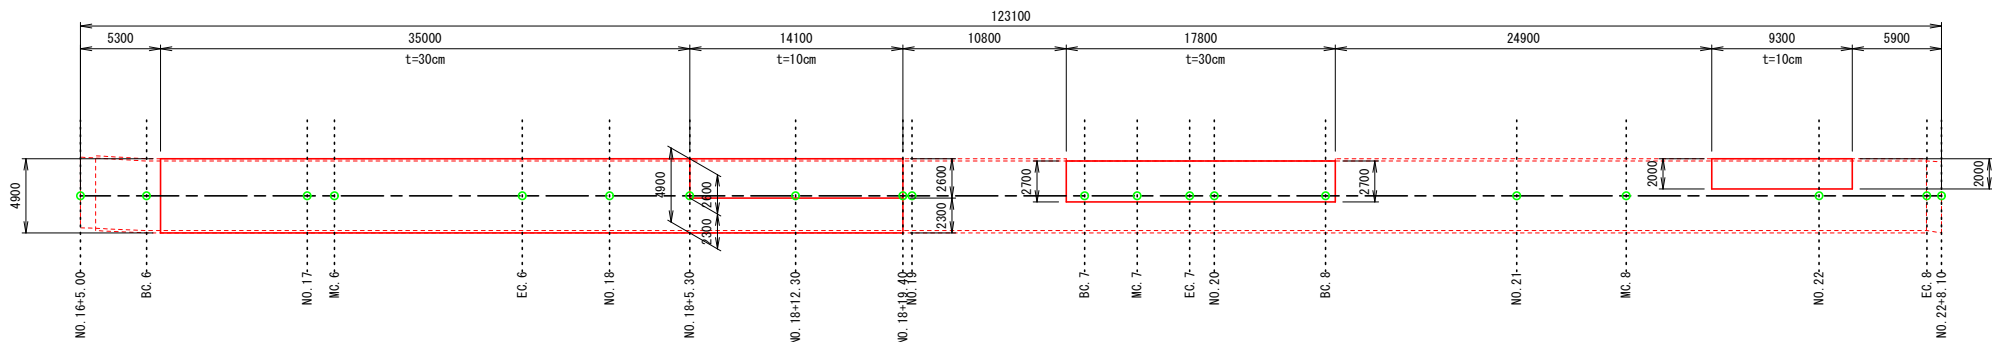
下層路盤工  
5号箇所その3

下層路盤工 (t=30cm)					
符号	辺A(下底)	辺B(高さ)	辺C(上底)	角度	ヘロン面積
1	4.900	49.344	49.100	-	120.2950000
2	2.700	18.004	17.800	-	24.0299997
3	49.100	4.900	49.344	-	120.2950000
4	17.800	2.700	18.004	-	24.0299997
合計面積 (m2)					288.6499994

下層路盤工 (t=10cm)					
符号	辺A(下底)	辺B(高さ)	辺C(上底)	角度	ヘロン面積
1	14.338	2.600	14.100	-	18.3299999
2	2.000	9.513	9.300	-	9.2999998
3	14.100	14.338	2.600	-	18.3299999
4	9.300	2.000	9.513	-	9.2999998
合計面積 (m2)					55.2599994

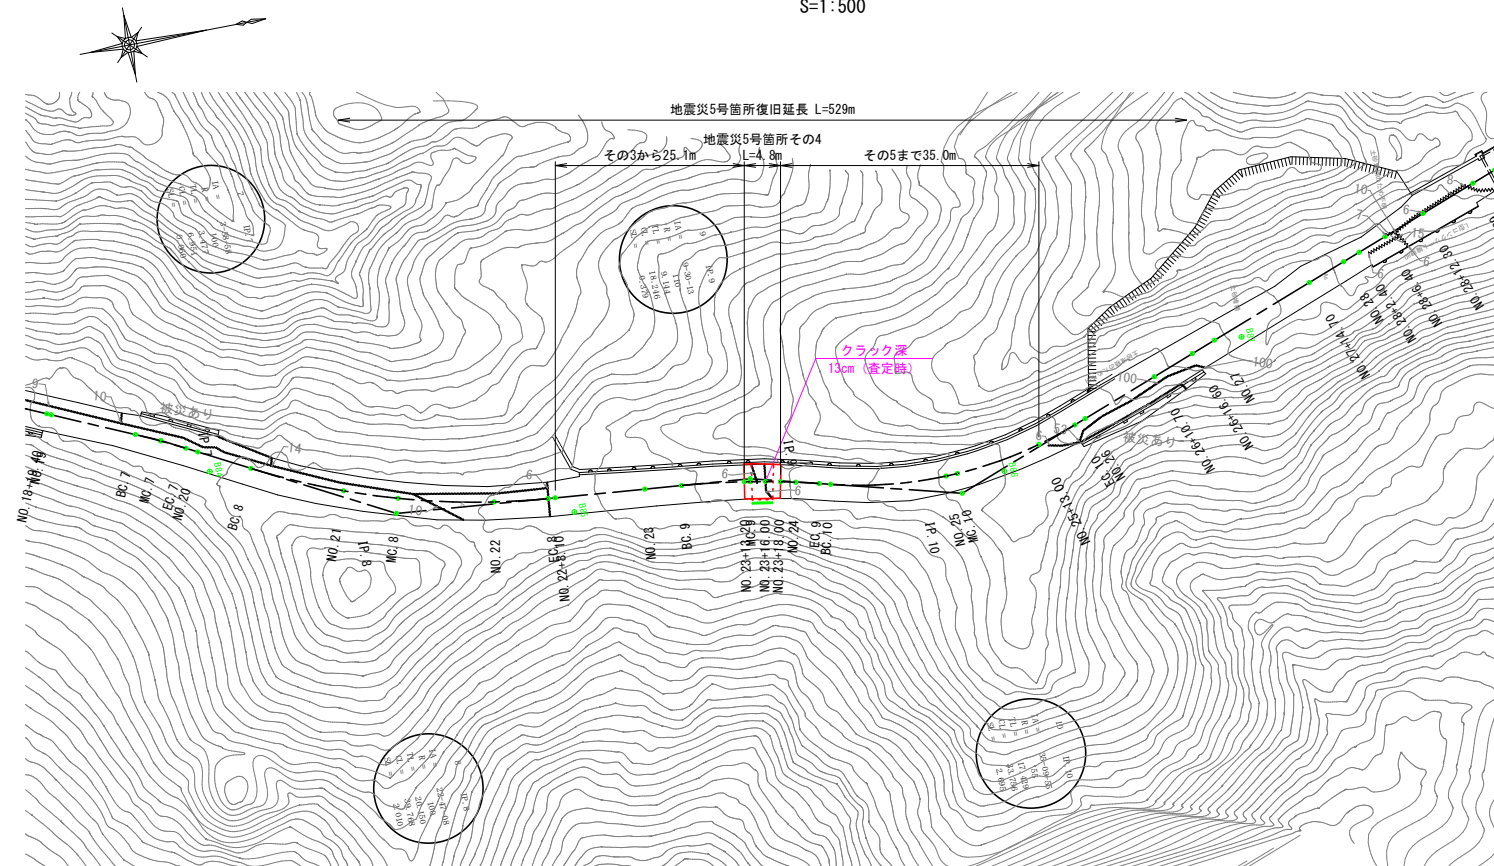
平面图

※注  
・ NO. 23+13. 2～No. 23+18. 0間と同程度のクラックが確認されたため、最大クラック深13cm(査定時)を復旧厚設定根拠とした。

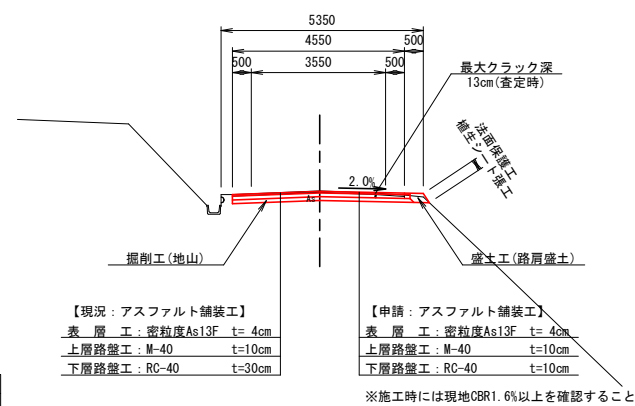
標準断面図  
S=1:100

等值換算厚				
層	等值換算係數	舖裝厚 (cm)		
		CBR1.6	計價	CBR2
表 層 工	1.00	4	4	4
上層路盤工	0.35	7	10	7
下層路盤工	0.25	39	30	29
等值換算厚		16.2	15.0	13.7

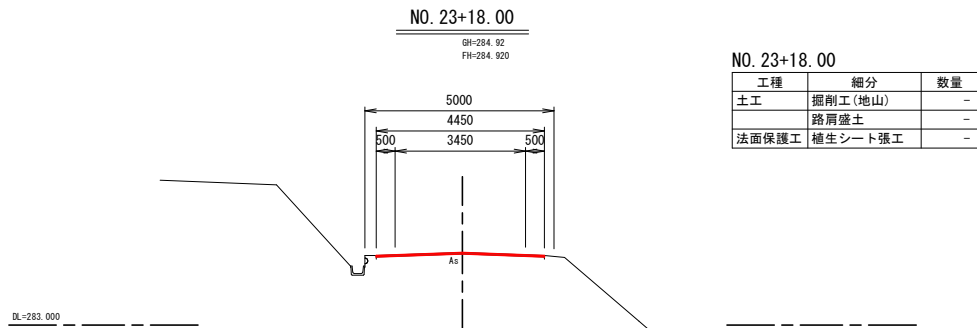
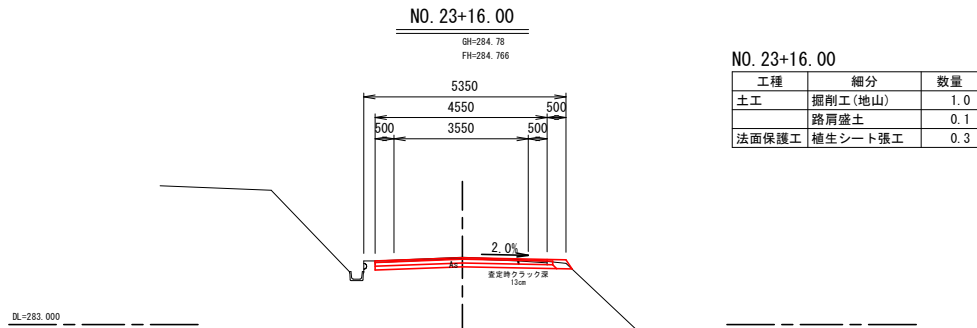
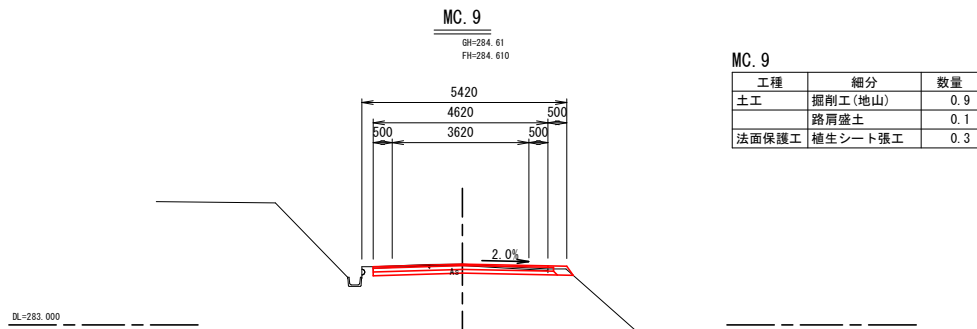
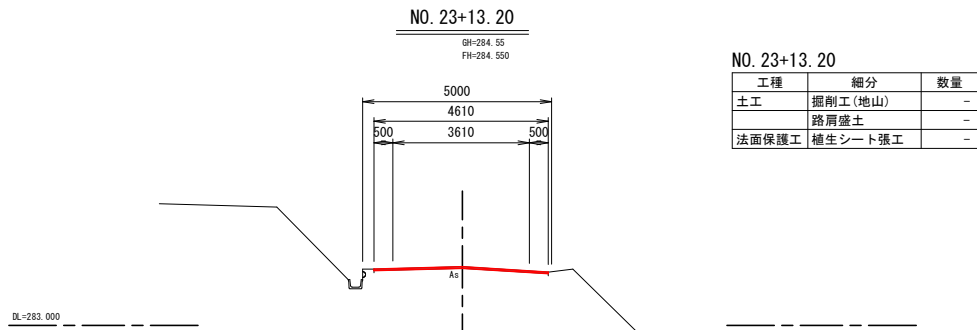
# その4横断図(1/1)

※本図の標高は測地成果2011である。

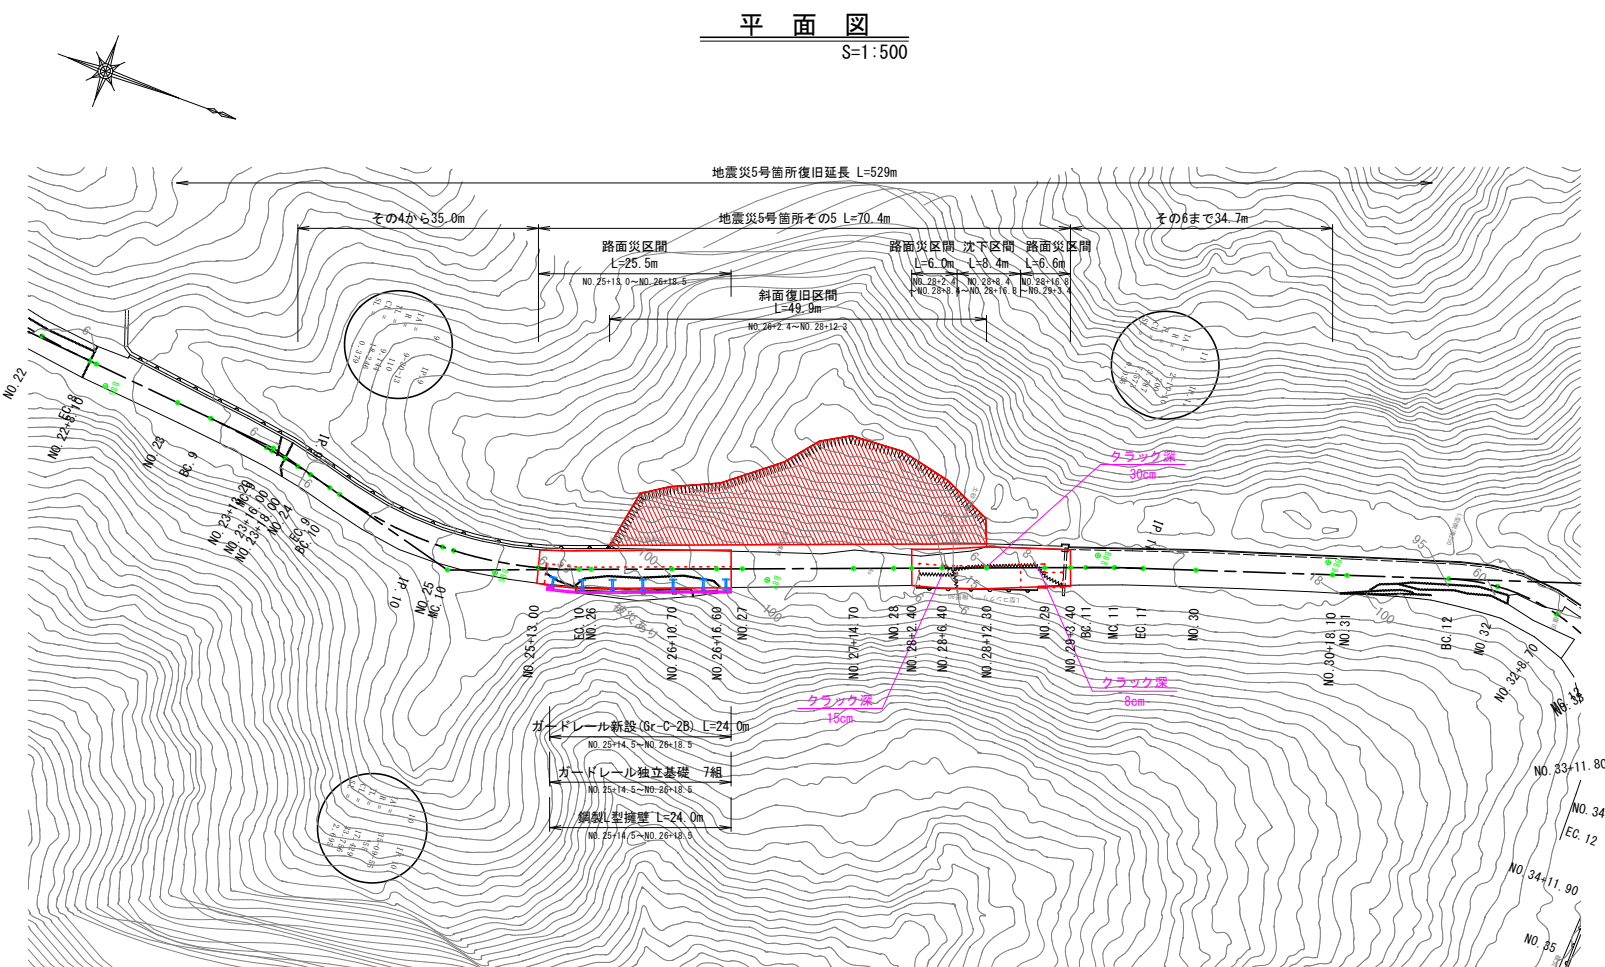
その5平面図・縦断図・標準断面図(1/1)

- ・No. 25+13.0～No. 26+18.5間は擁壁の床掘影響範囲(幅2.8m)を全層復旧とした。
- ・No. 28+2.4～No. 28+8.4間は同程度の縦断クラックが確認されたため、最大クラック深15cmを復旧厚設定根拠とした。
- ・No. 28+8.4～No. 28+16.8間は沈下区間かつ同程度の縦断クラックが確認されたため、最大クラック深30cmを復旧厚設定根拠とした。
- ・No. 28+16.8～No. 29+3.4間は同程度の縦断クラックが確認されたため、最大クラック深8cmを復旧厚設定根拠とした。

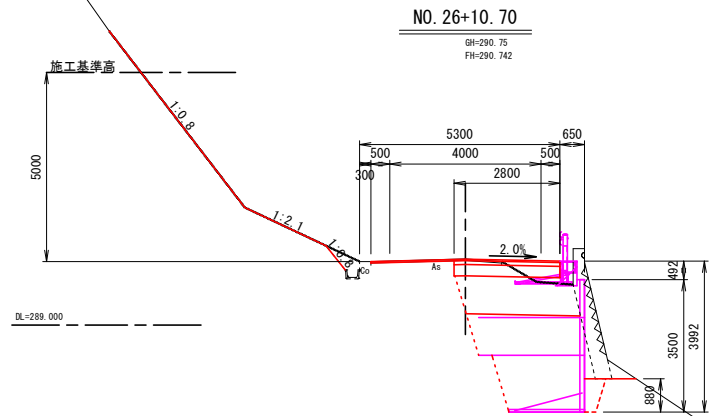
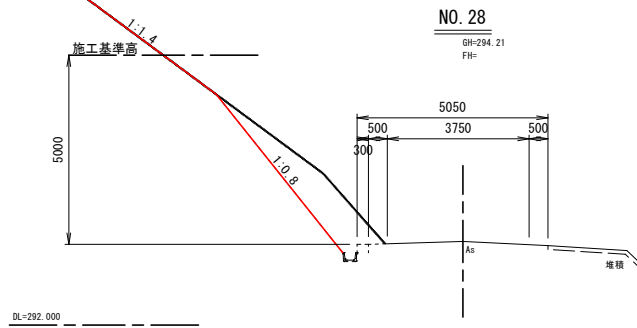
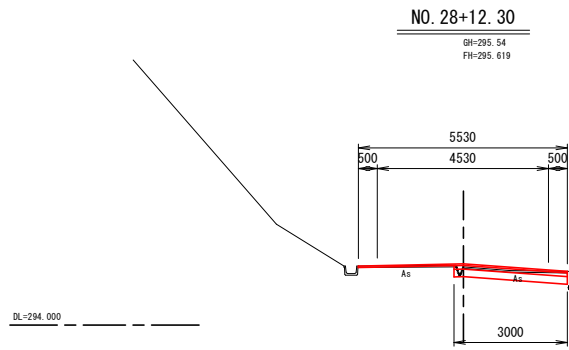
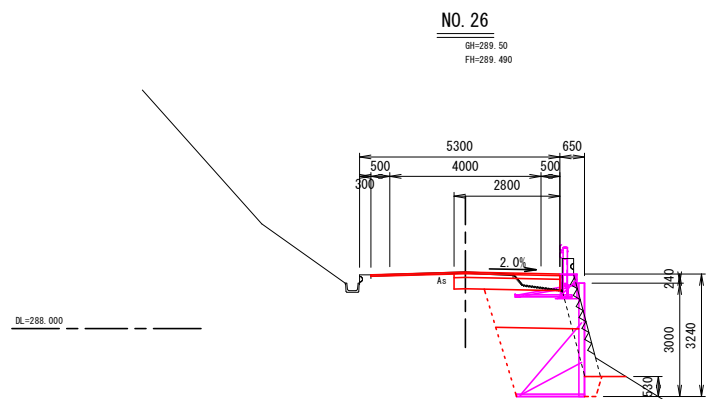
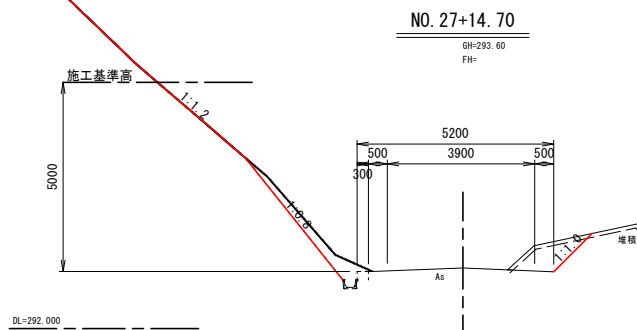
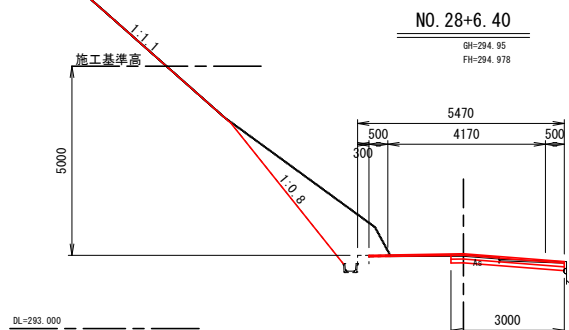
# その5横断図(1/2)

※注  
・No. 25+13. 0~No. 26+18. 5間は擁壁の床掘影響範囲(幅2.8m)を全層復旧とした。  
・No. 28+2. 4~No. 28+8. 4間は同程度の縦断クラックが確認されたため、最大クラック深15cmを復旧厚設定根拠とした。  
・No. 28+8. 4~No. 28+16. 8間は沈下区間かつ同程度の縦断クラックが確認されたため、最大クラック深30cmを復旧厚設定根拠とした。  
・No. 28+16. 8~No. 29+3. 4間は同程度の縦断クラックが確認されたため、最大クラック深8cmを復旧厚設定根拠とした。

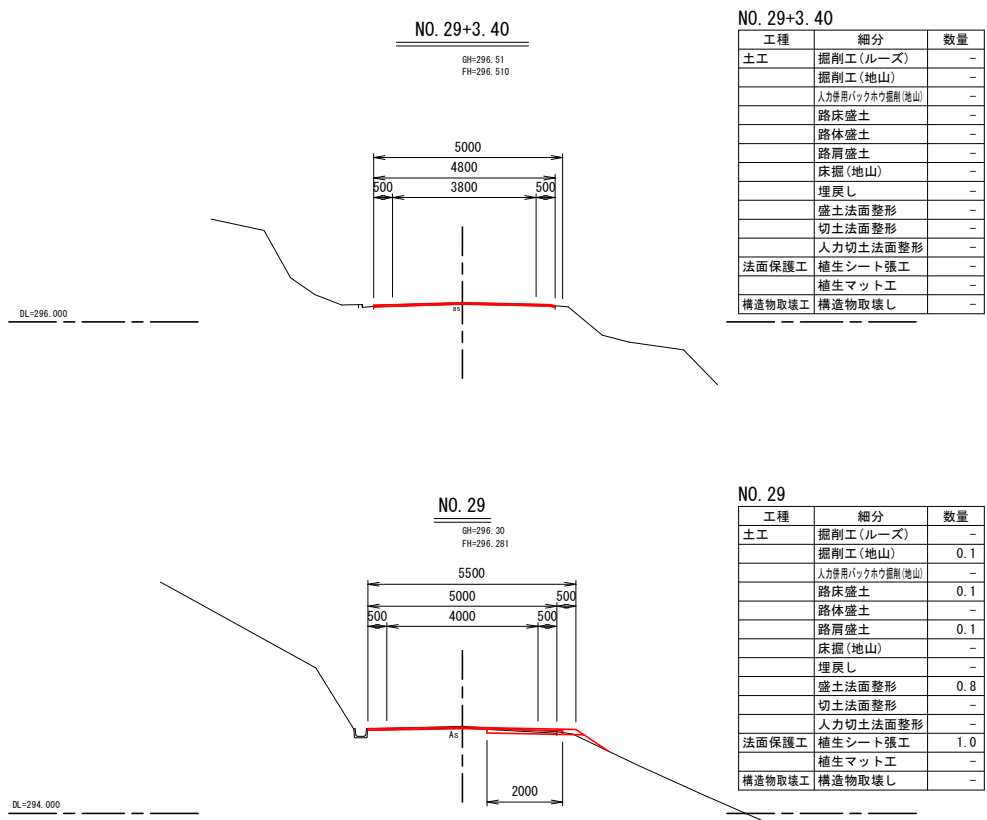
その 5 横 断 図 ( 2 / 2 )

※注  
・ No. 25+13. 0～No. 26+18. 5間は擁壁の床掘影響範囲（幅2. 8m）を全層復旧とした。  
・ No. 28+2. 4～No. 28+8. 4間は同程度の縦断クラックが確認されたため、最大クラック深15cmを復旧厚設定根拠とした。  
・ No. 28+8. 4～No. 28+16. 8間は沈下区間かつ同程度の縦断クラックが確認されたため、最大クラック深30cmを復旧厚設定根拠とした。  
・ No. 28+16. 8～No. 29+3. 4間は同程度の縦断クラックが確認されたため、最大クラック深8cmを復旧厚設定根拠とした。

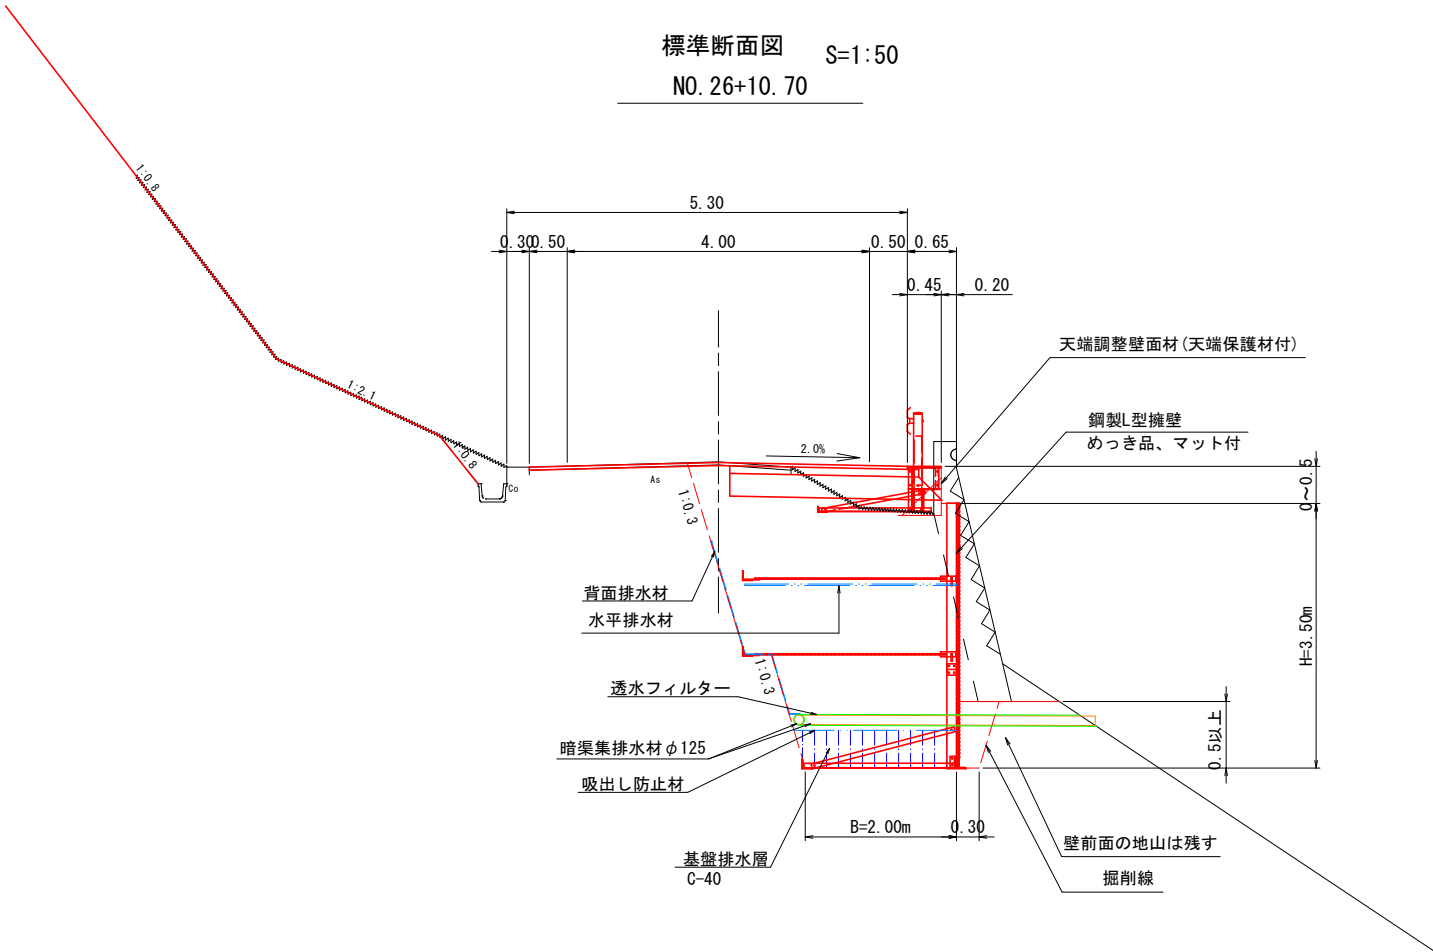
標準断面図 S=1:50  
NO. 26+10.70

設計条件	
盛土材の内部摩擦角	$\phi = 30^\circ$
盛土材の単位体積重量	$\gamma = 18.0 \text{ kN/m}^3$
載荷重(活荷重)	$w = 10.0 \text{ kN/m}^2$

最大地盤反力度	
測点 NO. 26+10.70 常時	$q_{\text{max}} = 116 \text{ kN/m}^2 < q_a = 300 \text{ kN/m}^2$

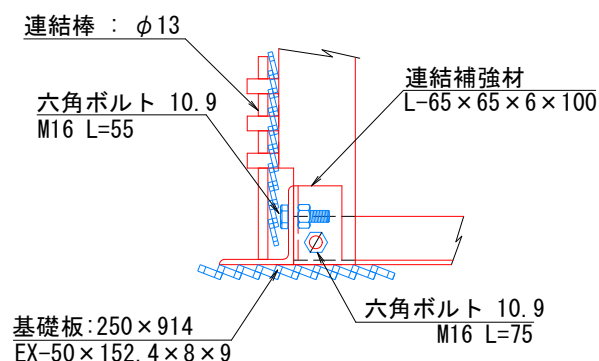
X-X

その5鋼製L型擁壁 構造詳細図(1/5)

H=1.50m

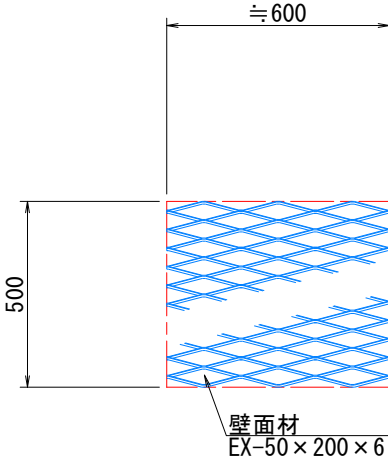
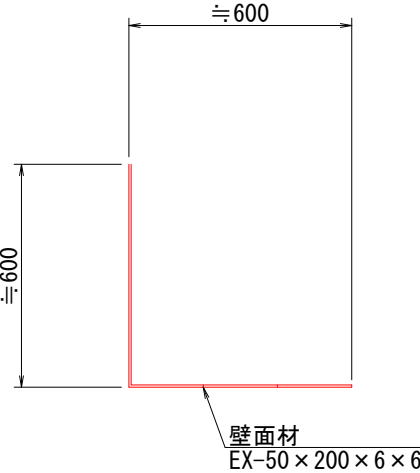
端部壁面材 (側面板)

注：斜タイ材と座金は支柱材のU形内側に挿入

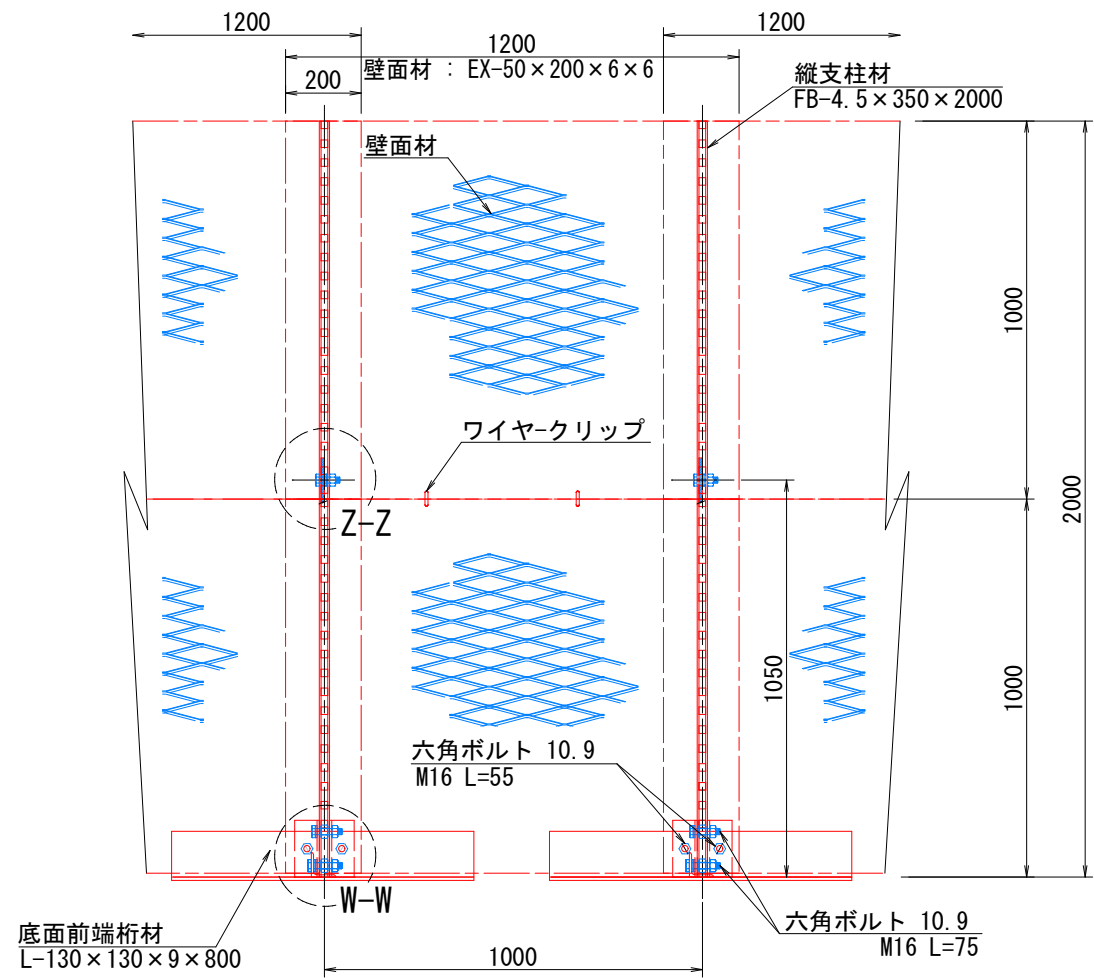
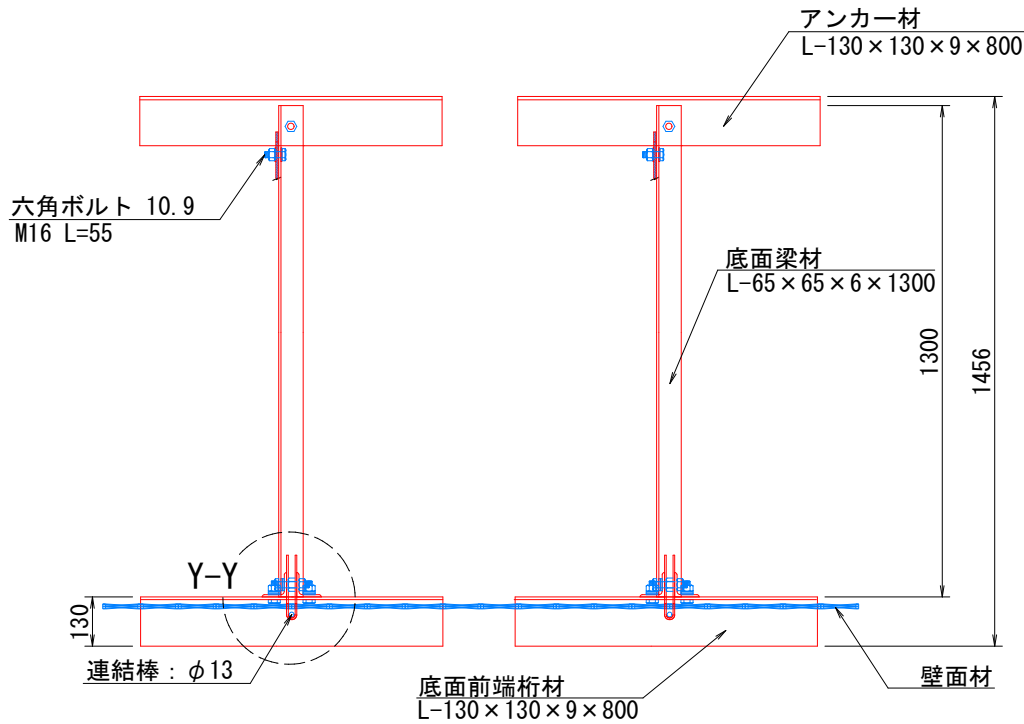
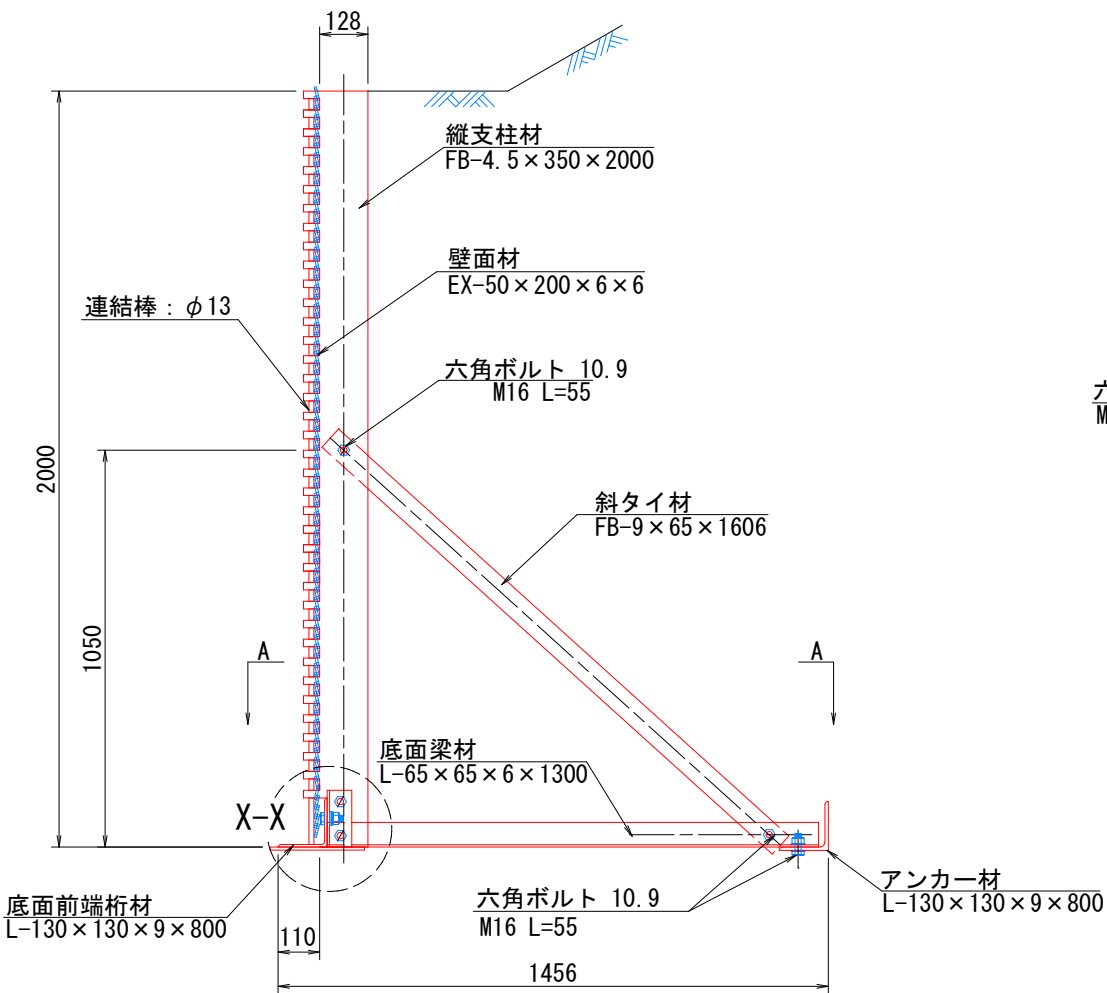
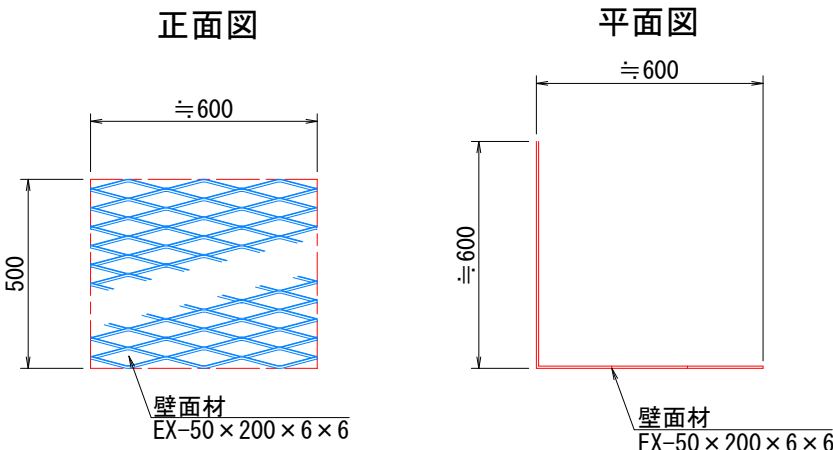
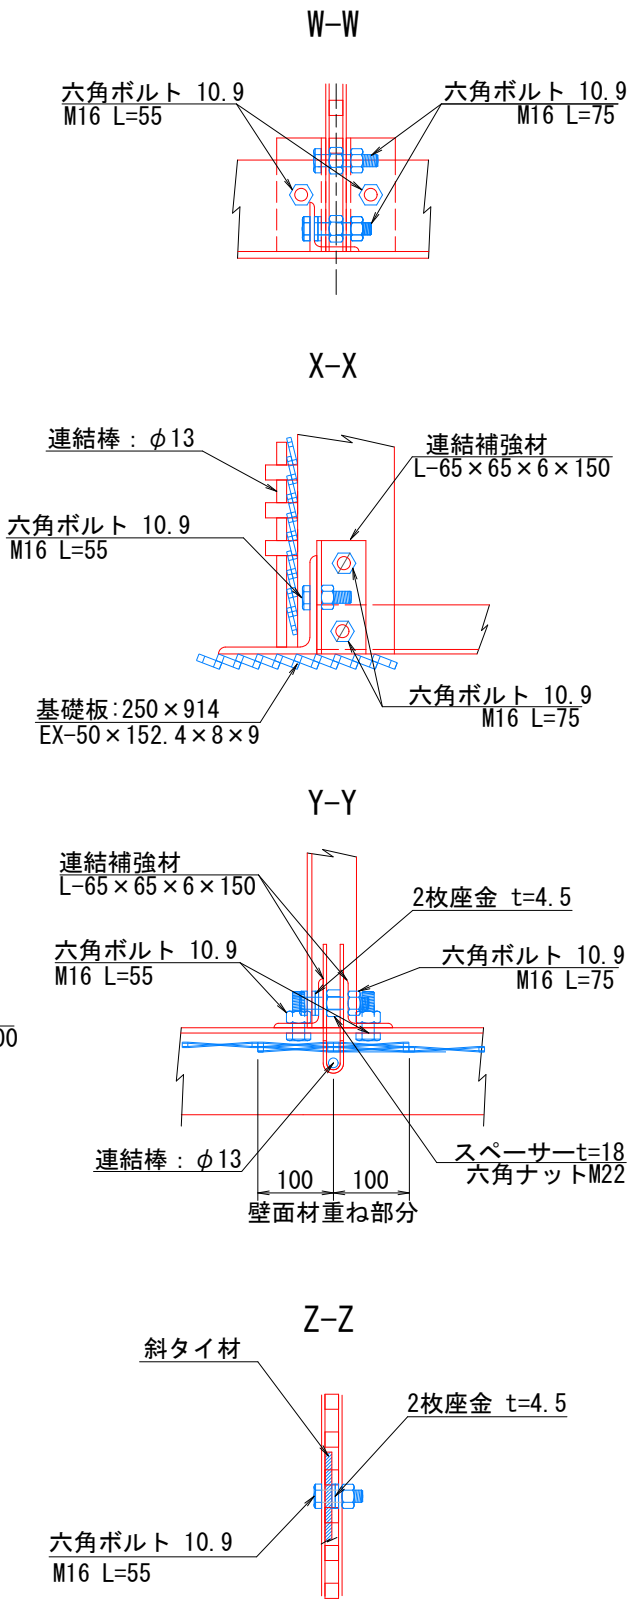
その5鋼製L型擁壁 構造詳細図(2/5)

H=2.00m S=1:10

注：斜タイ材と座金は支柱材のU形内側に挿入

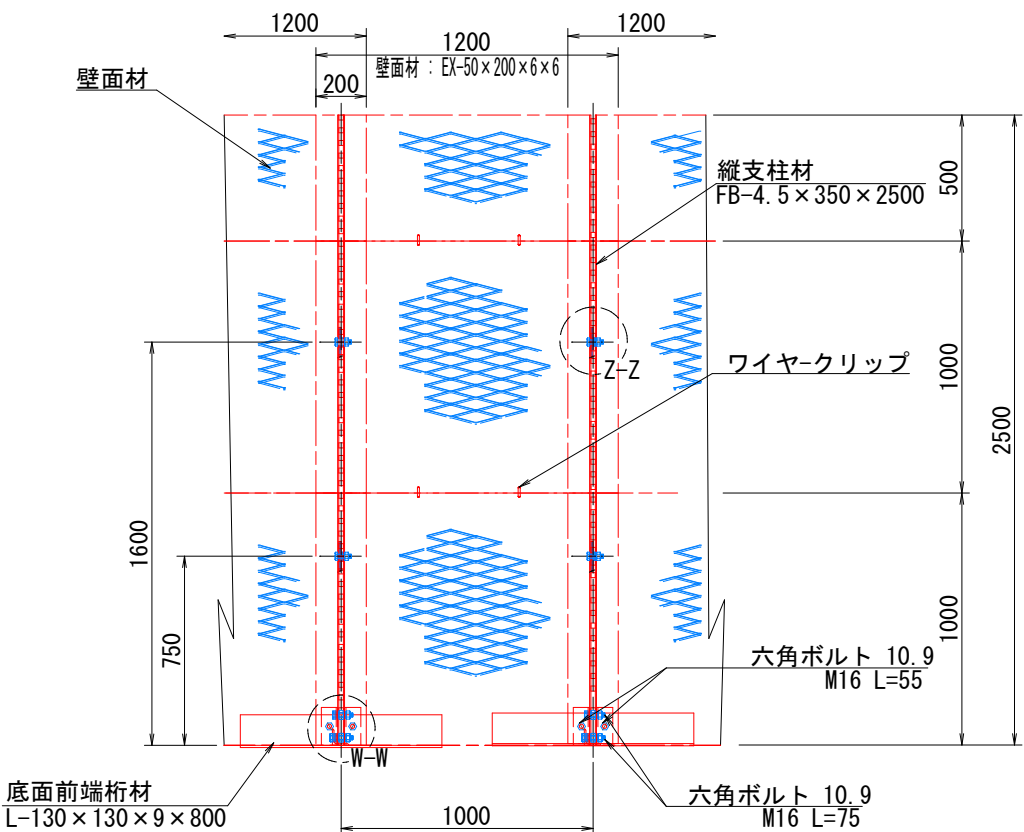
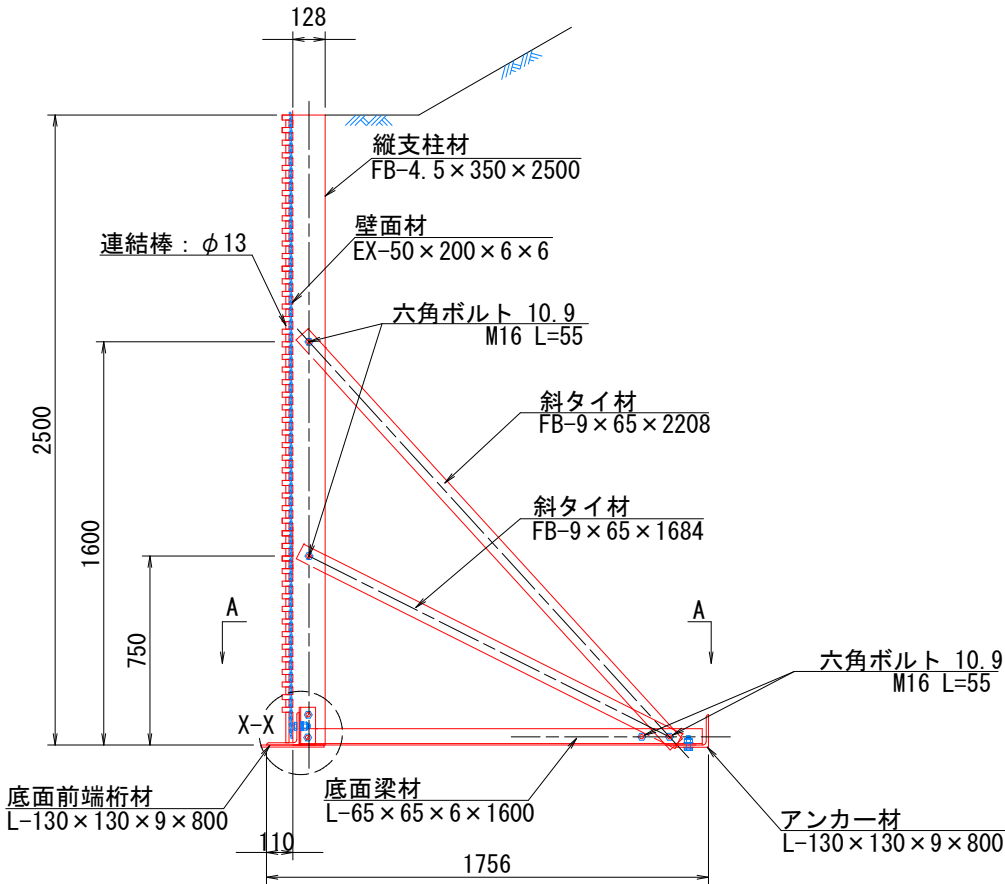
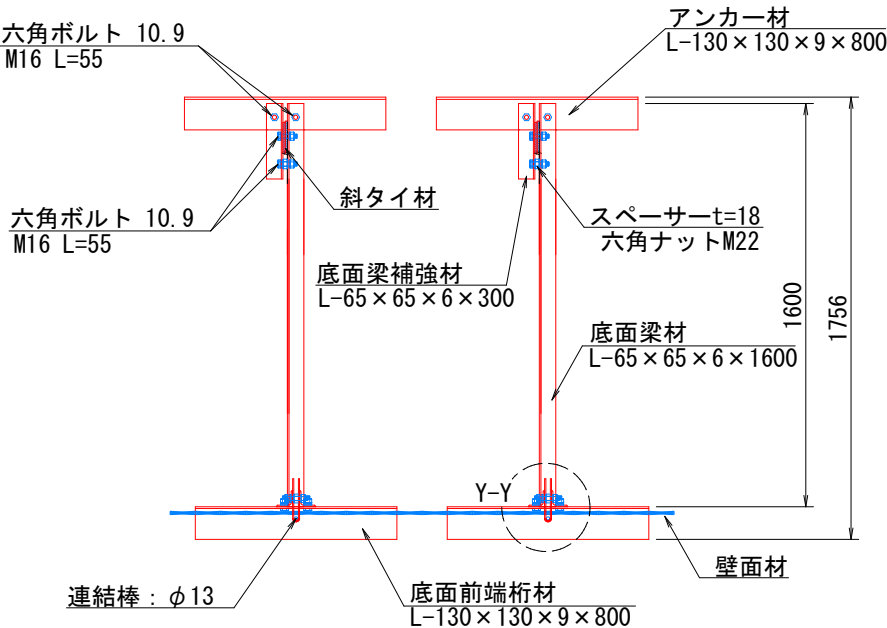
その5鋼製L型擁壁 構造詳細図(3/5)

— H=2.50m — S=1:15

注: 斜タイ材と座金は支柱材のU形内側に挿入

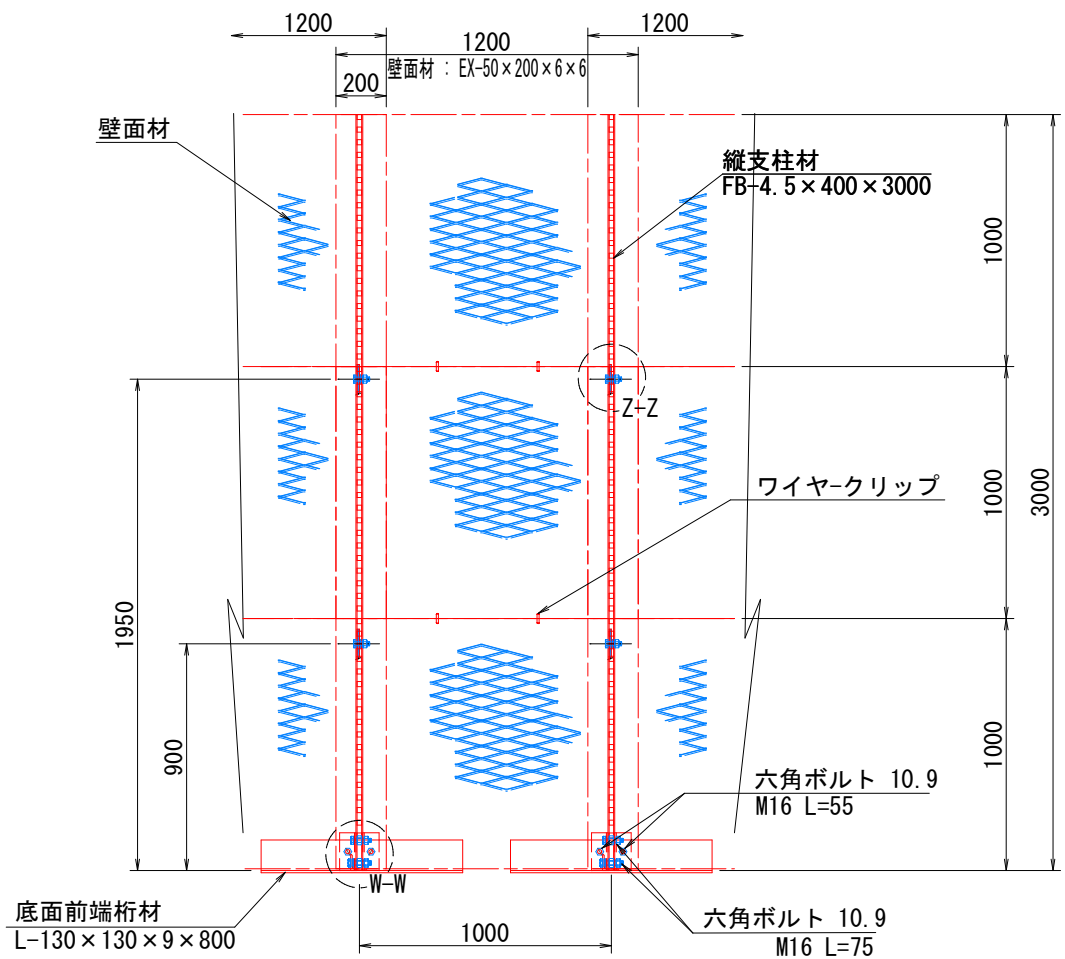
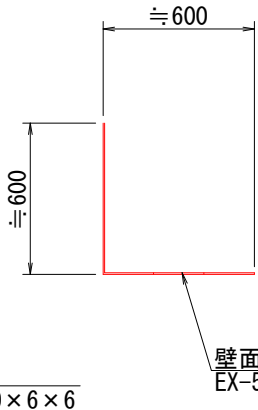
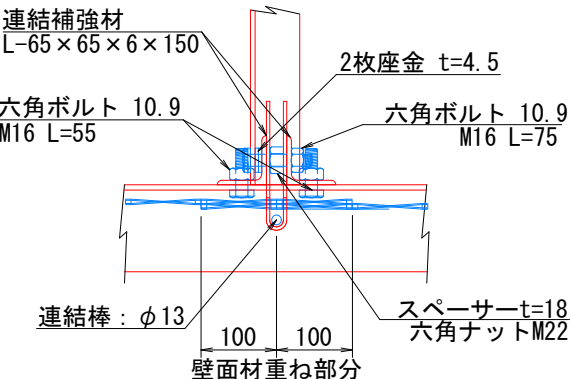
その5鋼製L型擁壁 構造詳細図(4/5)

H=3.00m

注：斜タイ材と座金は支柱材のU形内側に挿入

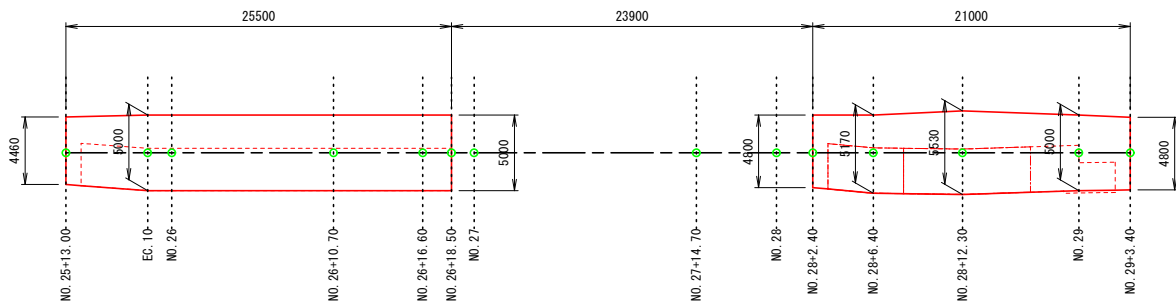
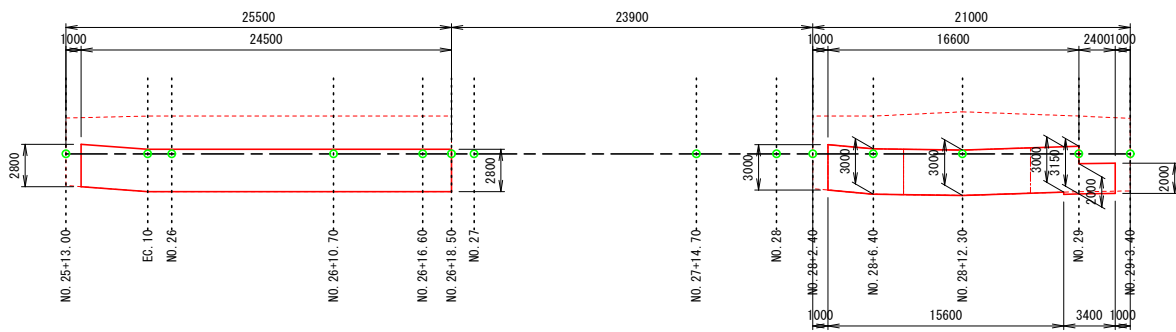
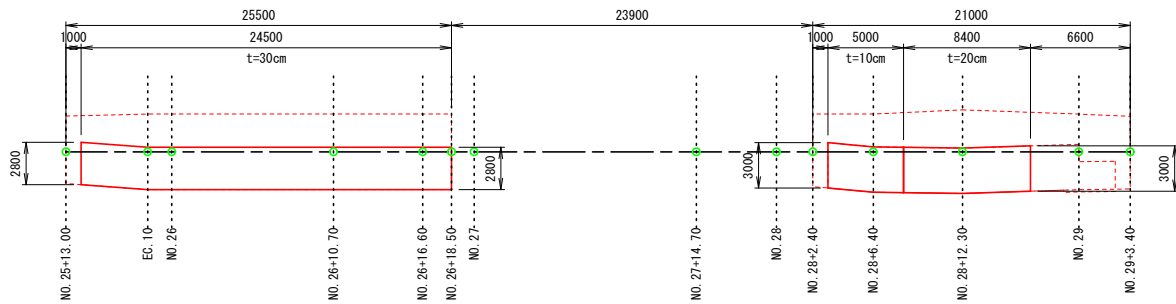
その5舗装工展開図(1/1)

表層工  
5号箇所その5

上層路盤工  
5号箇所その5

下層路盤工  
5号箇所その5
