全体平面図

5号箇所

5号箇所				
路線名	林道 サビヤ山線	事業名	林道施設災害 (令和6年6次)復旧 事業	
林道区分	奥 地	級別区分	自動車道 1級	設計速度 20km/h
年 度	令和7年度		施行主体	輪 島 市
名 称	その1平面図・縦断面・標準断面図 1葉中 1番			
施行地	石川 県 輪 島 市 門 前 町 浦 上 地 内			
縮 尺	図面 番号	2 / 58	審 査 者	設 計 者
図 示

その1補強土壁工構造図(1/2)

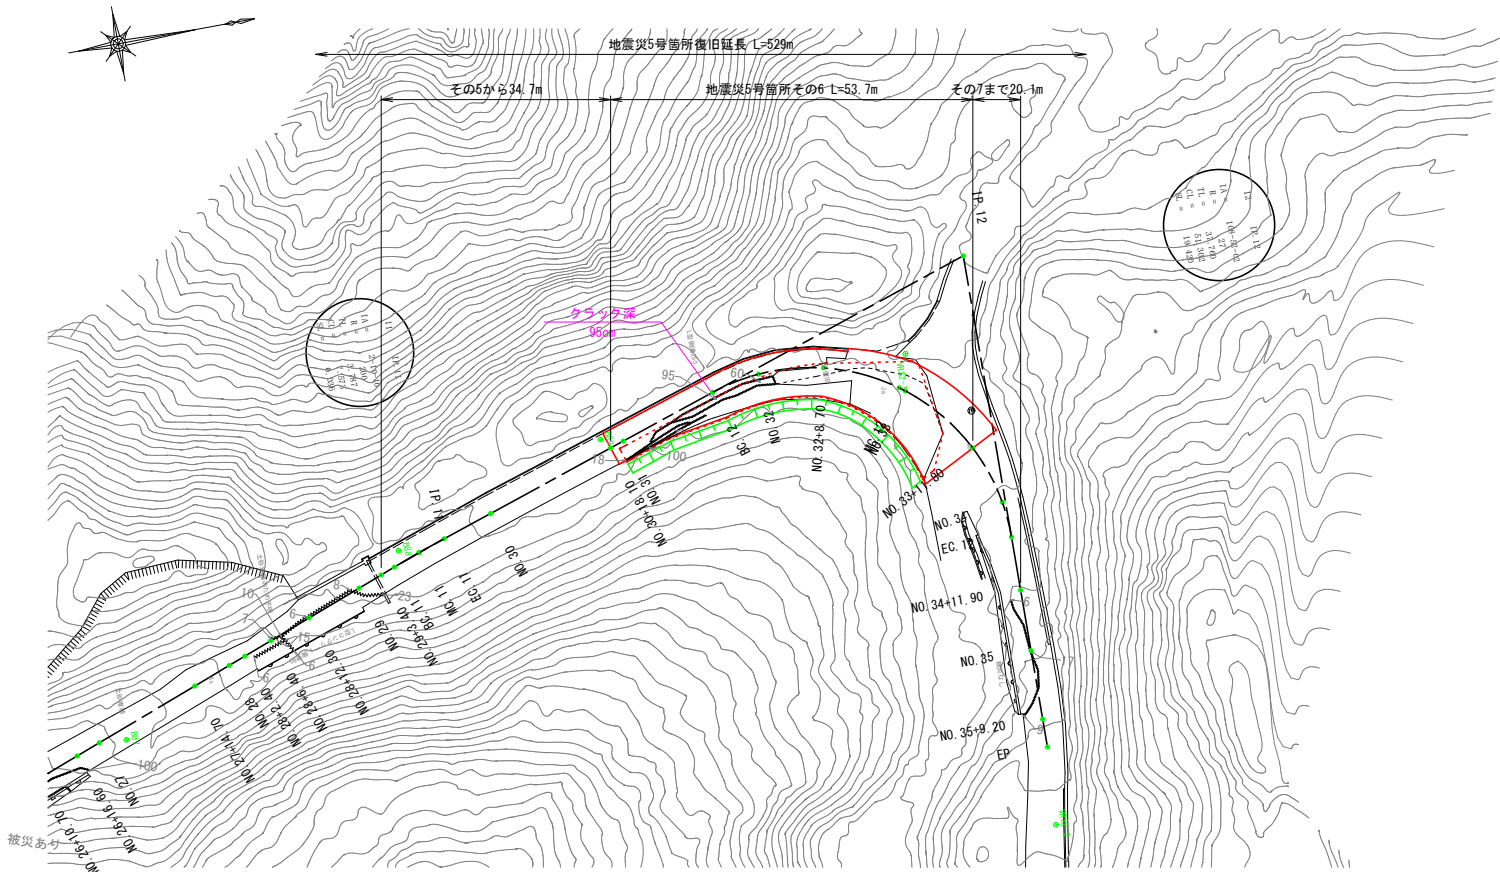
平面図

その6平面図・縦断図・標準断面図(1/1)

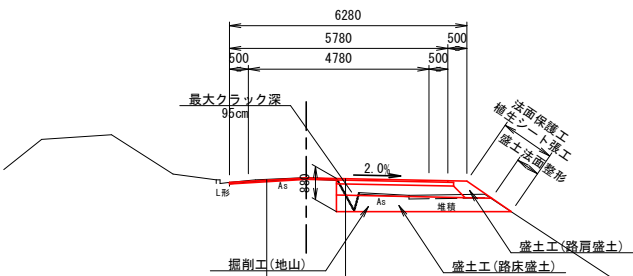
標準断面図

【現況：アスファルト舗装工】  
表層工：密粒度As13F t=4cm  
上層路盤工：M-40 t=10cm  
下層路盤工：RC-40 t=30cm

【申請：アスファルト舗装工】  
表層工：密粒度As13F t=4cm  
上層路盤工：M-40 t=10cm  
下層路盤工：RC-40 t=30cm

※施工時には現地CBR1.6%以上を確認すること

層	等価換算係数	舗装厚 (cm)		
		CBR1.6	計画	CBR2
表層工	1.00	4	4	4
上層路盤工	0.35	7	10	7
下層路盤工	0.25	39	30	29
等価換算厚		16.2	15.0	13.7

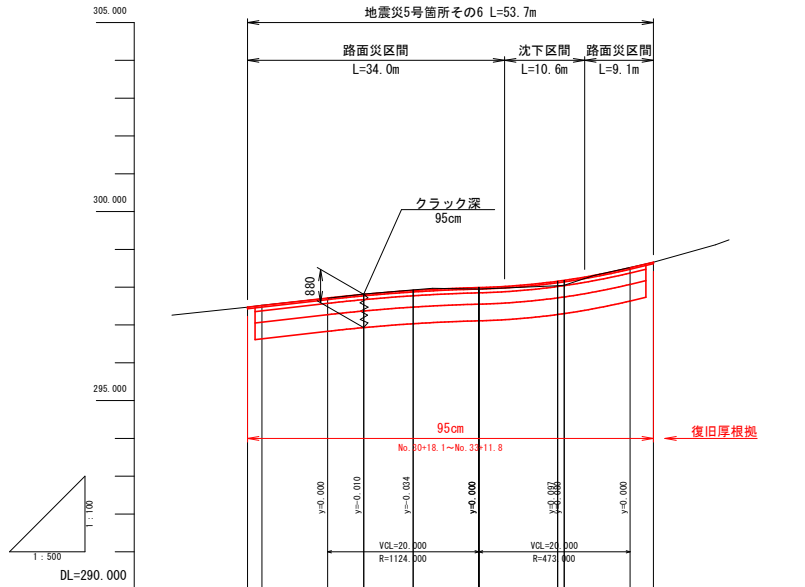
縦断図

H=1:500・V=1:100

※注  
・NO. 30+18.1～No. 33+11.8間は同程度のクラックが確認されたため、最大クラック深95cmを復旧厚設定根拠とした。

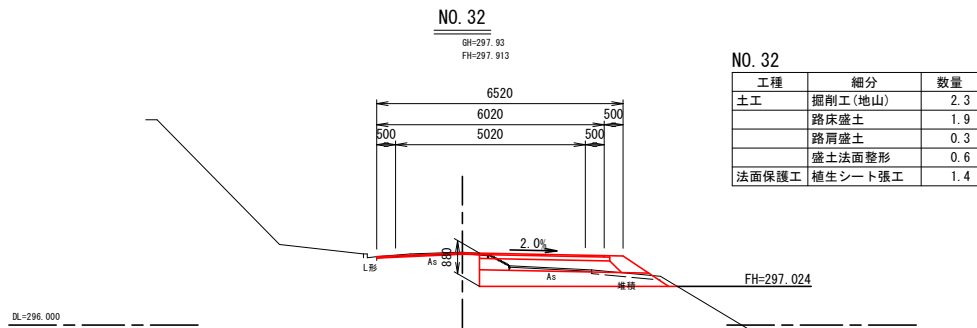
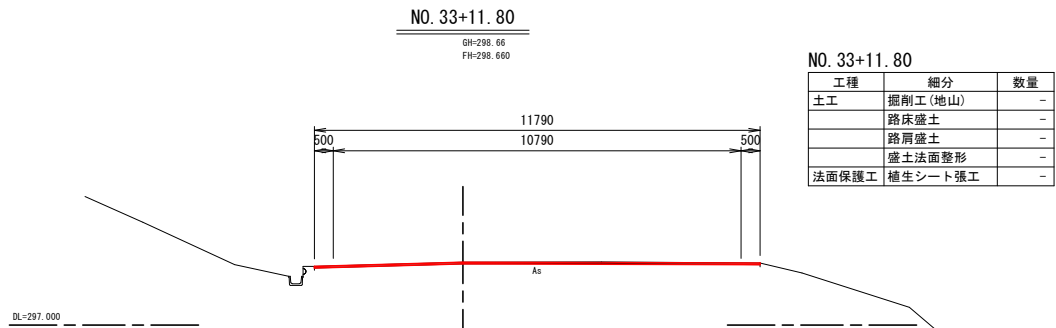
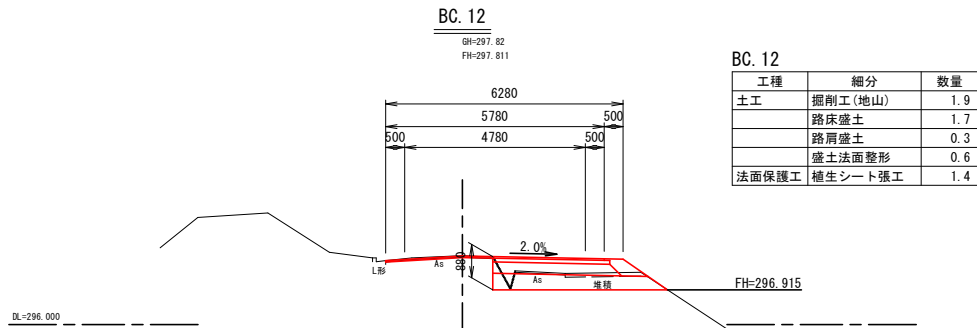
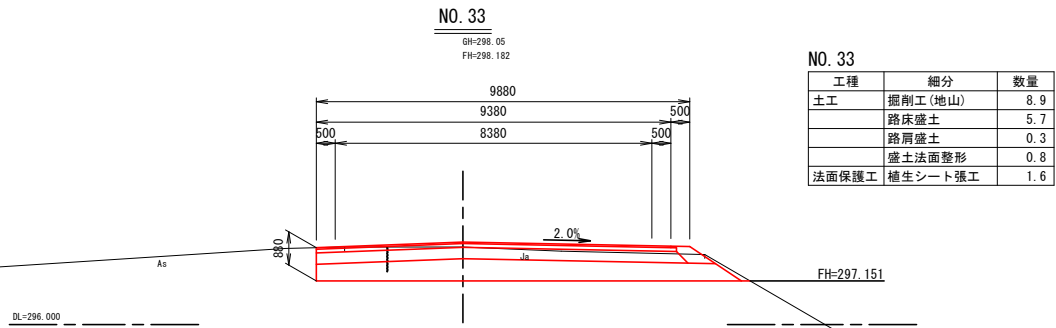
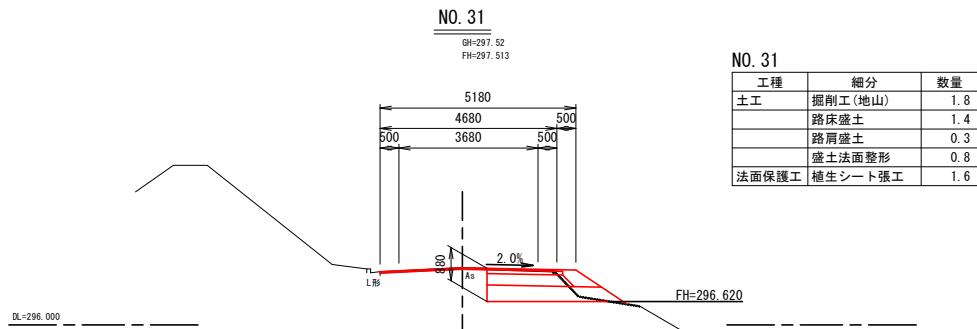
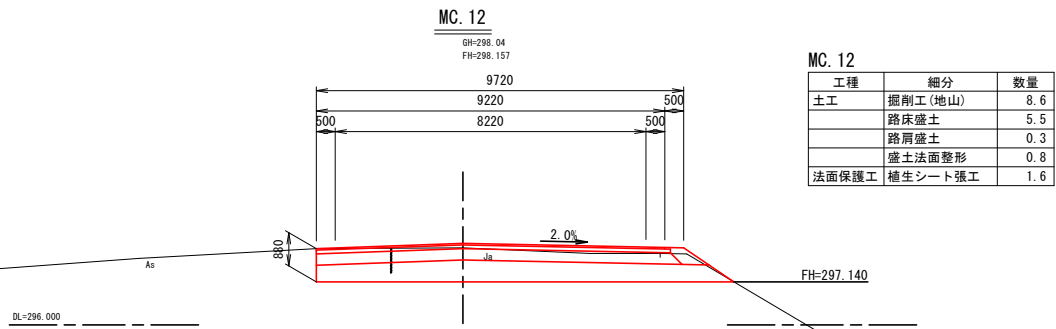
その6横断図(1/1)

※注  
・NO. 30+18.10～No. 33+11.80間は同程度のクラックが確認されたため、最大クラック深95cmを復旧厚設定根拠とした。

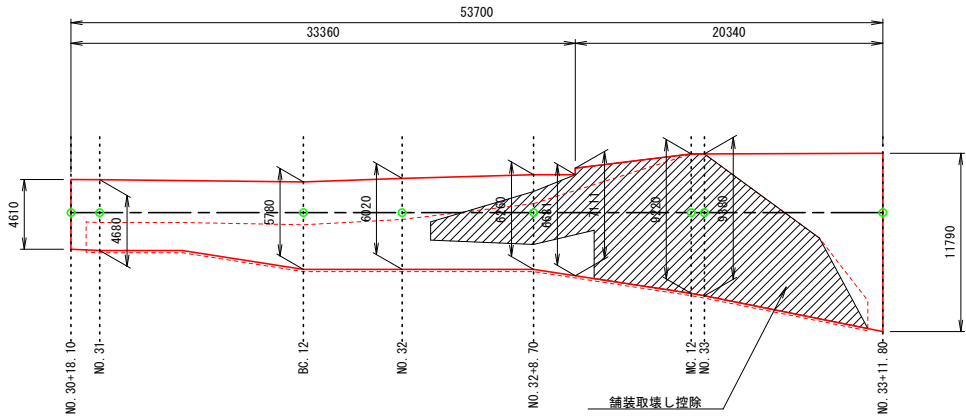
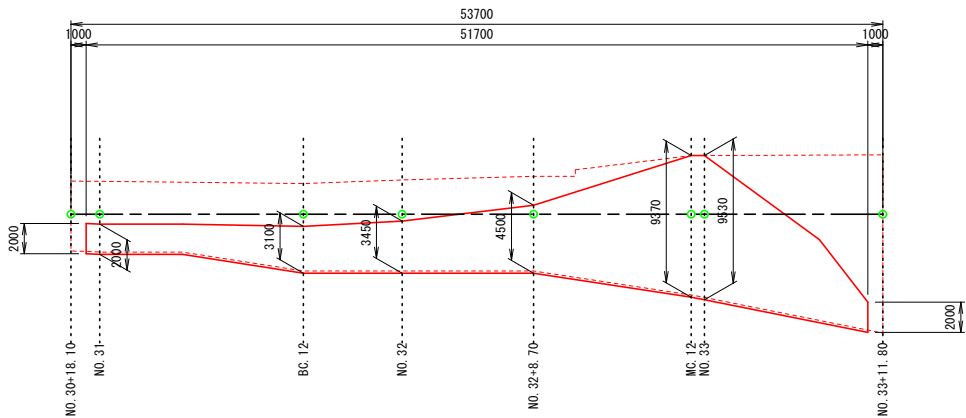
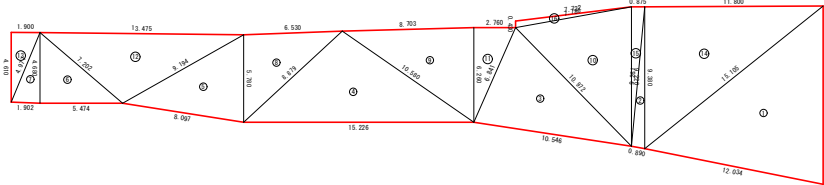
その6 舗装工展開図(1/1)

表層工  
5号箇所その6

上層路盤工・下層路盤工  
5号箇所その6

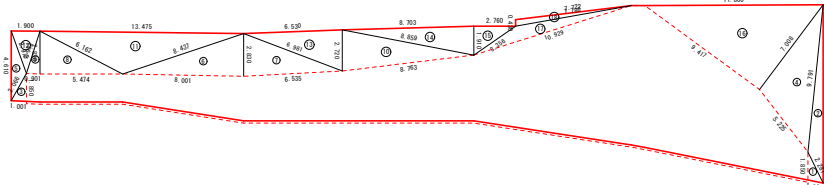
不陸整正 (t=2cm)

符号	辺A(下底)	辺B(高さ)	辺C(上底)	角度	ヘロン面積
1	1.020	2.281	1.850	-	0.9251819
2	11.790	9.791	2.281	-	5.8941139
3	2.066	1.001	1.850	-	0.9251018
4	9.791	7.008	5.225	-	17.6508128
5	4.610	2.066	2.975	-	2.3043824
6	8.437	8.001	2.830	-	11.3194582
7	6.981	2.830	6.535	-	9.2337564
8	5.474	6.162	2.830	-	7.7457100
9	2.933	0.901	2.830	-	1.2737473
10	8.859	2.720	8.763	-	11.8319780
11	13.475	6.162	8.437	-	18.6519655
12	2.975	2.933	1.900	-	2.6565698
13	6.981	2.720	6.530	-	8.8748059
14	8.859	1.910	8.703	-	8.3082616
15	3.356	2.760	1.910	-	2.6357999
16	11.800	9.417	7.008	-	32.9951821
17	10.929	7.786	3.356	-	5.4155872
18	7.786	7.722	0.430	-	1.6479074
合計面積 (m2)					150.2903221

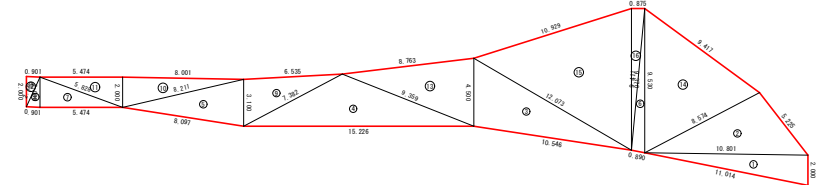
舗装取壊し控除

符号	辺A(下底)	辺B(高さ)	辺C(上底)	角度	ヘロン面積
1	11.014	6.782	8.506	-	28.8343479
2	7.665	3.200	6.499	-	10.2793760
3	9.380	9.261	0.890	-	4.1056926
4	6.971	1.200	6.816	-	4.0858862
5	9.417	9.380	8.506	-	35.6447236
6	8.166	7.665	9.220	-	29.6193096
7	4.749	3.500	4.109	-	7.0000098
8	7.100	6.971	3.500	-	11.9170605
9	9.261	0.875	9.220	-	4.0337495
10	2.975	4.749	3.874	-	5.7533251
11	8.166	7.786	3.874	-	14.9147255
12	7.786	7.722	0.430	-	1.6479074
合計面積 (m2)					157.8361137

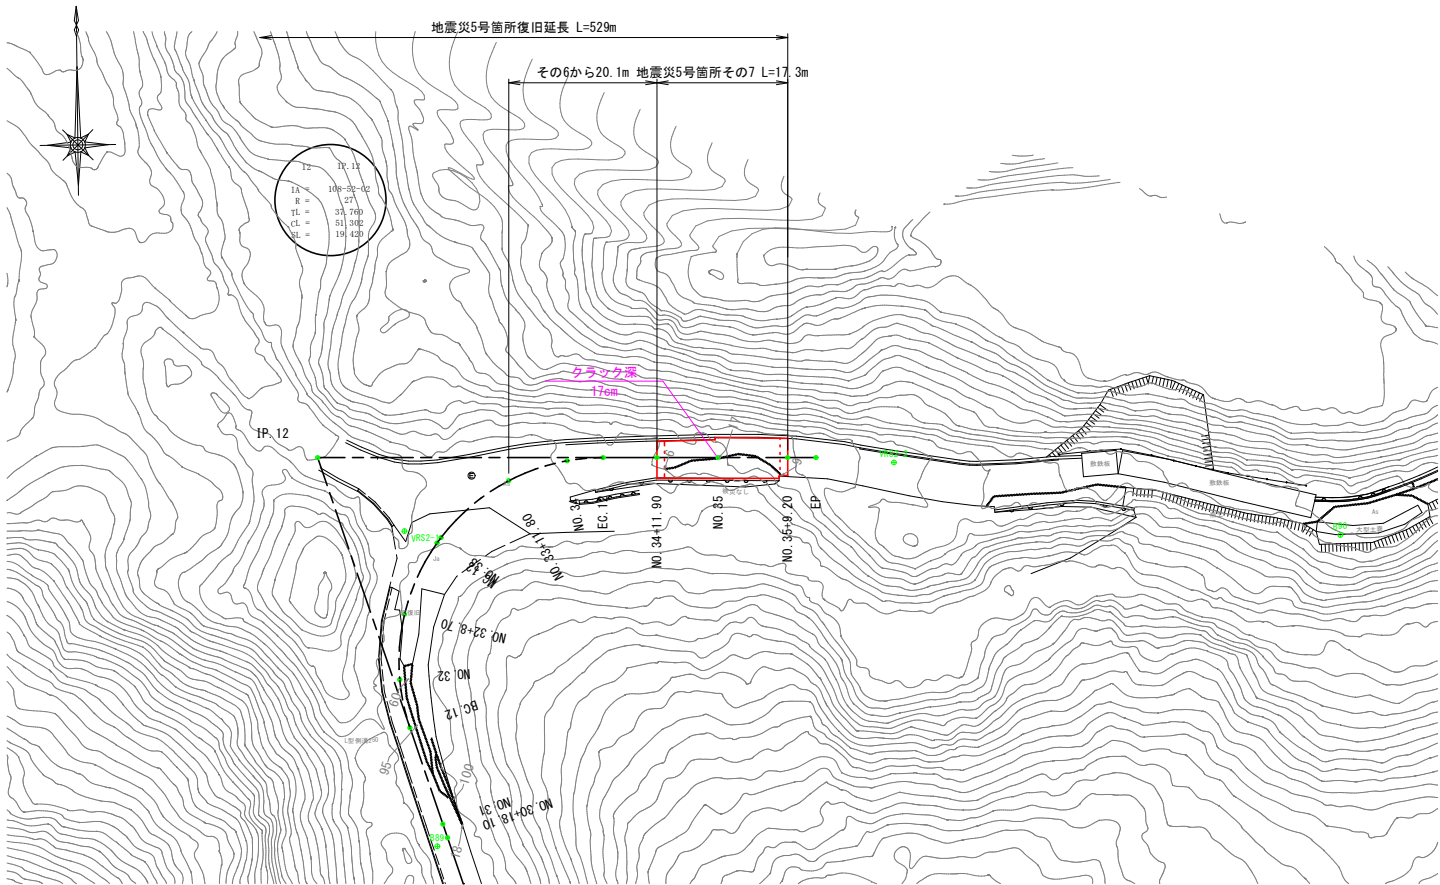
平面図

S=1:500

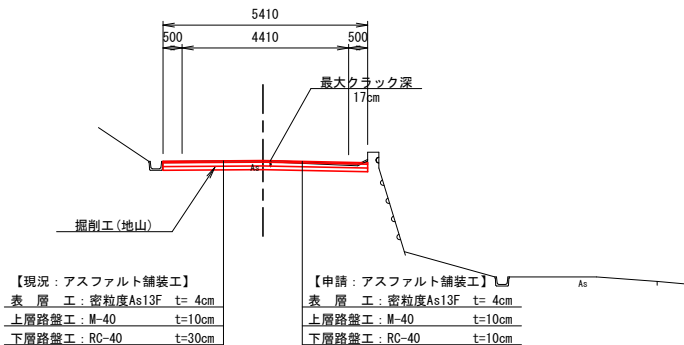
標準断面図

【現況：アスファルト舗装工】  
表層工：密粒度As13F t=4cm  
上層路盤工：M-40 t=10cm  
下層路盤工：RC-40 t=30cm

【申請：アスファルト舗装工】  
表層工：密粒度As13F t=4cm  
上層路盤工：M-40 t=10cm  
下層路盤工：RC-40 t=10cm

※施工時には現地CBR1.6%以上を確認すること

層	等値換算係数	舗装厚 (cm)		
		CBR1.6	計画	CBR2
表層工	1.00	4	4	4
上層路盤工	0.35	7	10	7
下層路盤工	0.25	39	30	29
等値換算厚		16.2	15.0	13.7

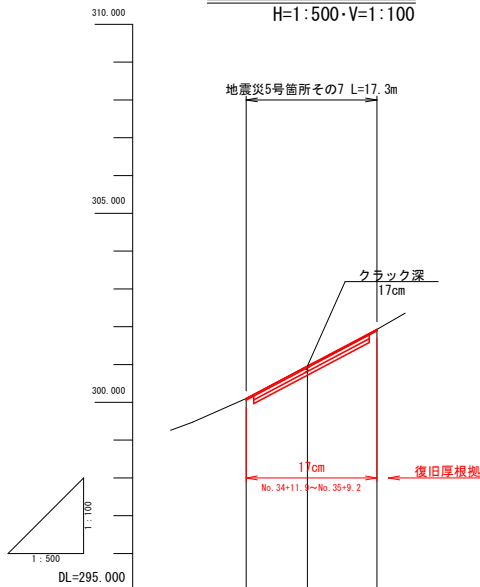
縦断図

H=1:500・V=1:100

勾配	0.000	0.003	0.000
盛土高	0.000	0.000	0.000
切土高	0.000	0.003	0.000
計画高	300.100	300.957	301.930
地盤高	300.110	300.96	301.93
追加距離	691.900	700.000	709.200
単距離	7.124	8.100	9.200
測点番号	No. 34+11.9	No. 35	No. 35+9.2
平面線形図

※注  
・No. 34+11.9～No. 35+9.2間は縦断クラックが確認されたため、最大クラック深17cmを復旧厚設定根拠とした。

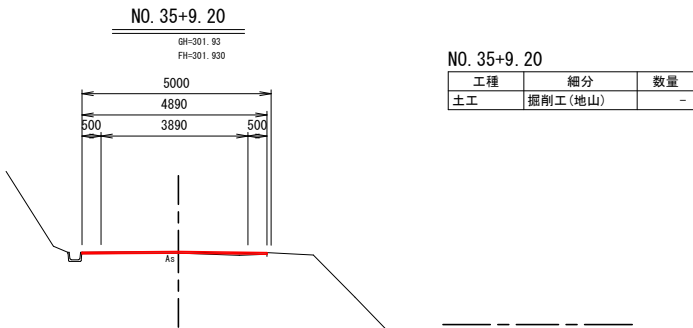
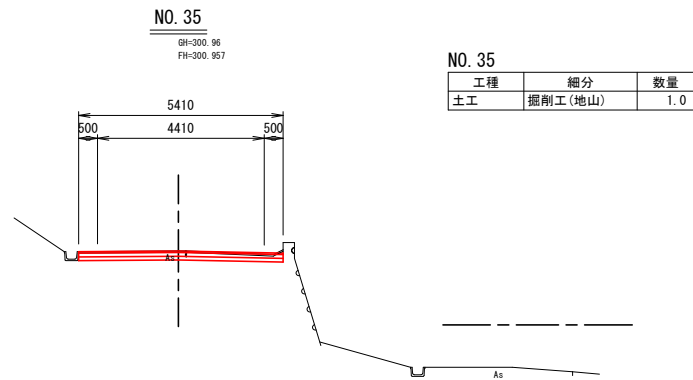
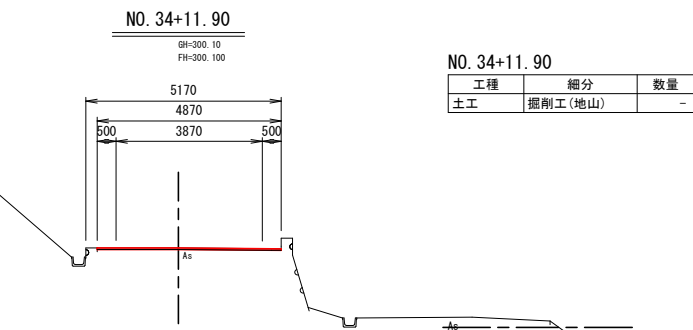
その 7 横 断 図 ( 1 / 1 )

※注  
・No. 34+11. 9～No. 35+9. 2間は縦断クラックが確認されたため、最大クラック深17cmを復旧厚設定根拠とした。

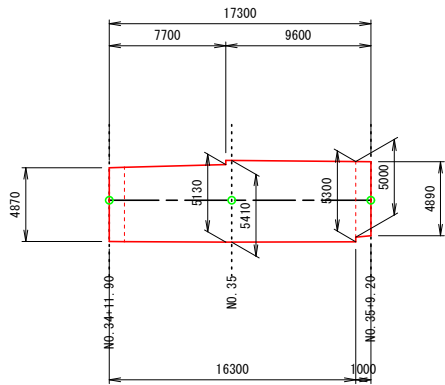
表層工

符号	辺A(下底)	辺B(高さ)	辺C(上底)	角度	ヘロン面積
1	8.207	8.200	0.300	-	1.2298843
2	8.330	4.910	6.700	-	16.4482098
3	4.981	4.870	1.000	-	2.4348879
4	5.146	5.130	0.400	-	1.0259994
5	9.646	5.410	8.207	-	22.1819104
6	5.089	1.005	4.890	-	2.4450856
7	4.981	4.910	1.000	-	2.4538713
8	8.330	5.130	6.702	-	17.1844422
9	5.410	0.488	5.146	-	1.0819514
10	9.646	5.089	9.200	-	22.9972945
11	0.488	0.400	0.280	-	0.0560000
合計面積 (m2)					89.5396368

不陸整正 (t=2cm)

符号	辺A(下底)	辺B(高さ)	辺C(上底)	角度	ヘロン面積
1	4.981	4.870	1.000	-	2.4348879
2	5.001	5.000	1.005	-	2.5000306
3	4.981	4.910	1.000	-	2.4538713
4	5.001	4.890	1.000	-	2.4448775
合計面積 (m2)					9.8336673

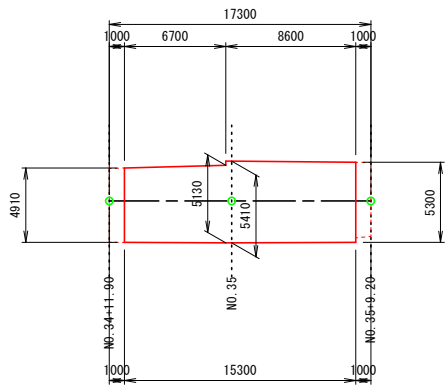
上層路盤工・下層路盤工

上層路盤工 (t=10cm)・下層路盤工 (t=10cm)

符号	辺A(下底)	辺B(高さ)	辺C(上底)	角度	ヘロン面積
1	8.330	4.910	6.700	-	16.4482098
2	5.146	5.130	0.400	-	1.0259994
3	9.780	8.200	5.300	-	21.7298542
4	8.330	5.130	6.702	-	17.1844422
5	5.410	0.488	5.146	-	1.0819514
6	9.780	8.200	5.410	-	22.1799587
7	0.488	0.400	0.280	-	0.0560000
合計面積 (m2)					79.7064157
