全体平面図

6号～9号箇所

路線名	林道サビヤ山線	事業名	林道施設災害(令和6年災)復旧	事業
林道区分	奥地	級別区分	自動車道1級	設計速度
年度	令和6年度	施行主体	輪島市	
名称	全体平面図(6号～9号箇所)			1葉中 1番
施行地	石川県輪島市門前町浦上 地内			
縮尺	1:500	図面番号	1/28	審査者
				設計者

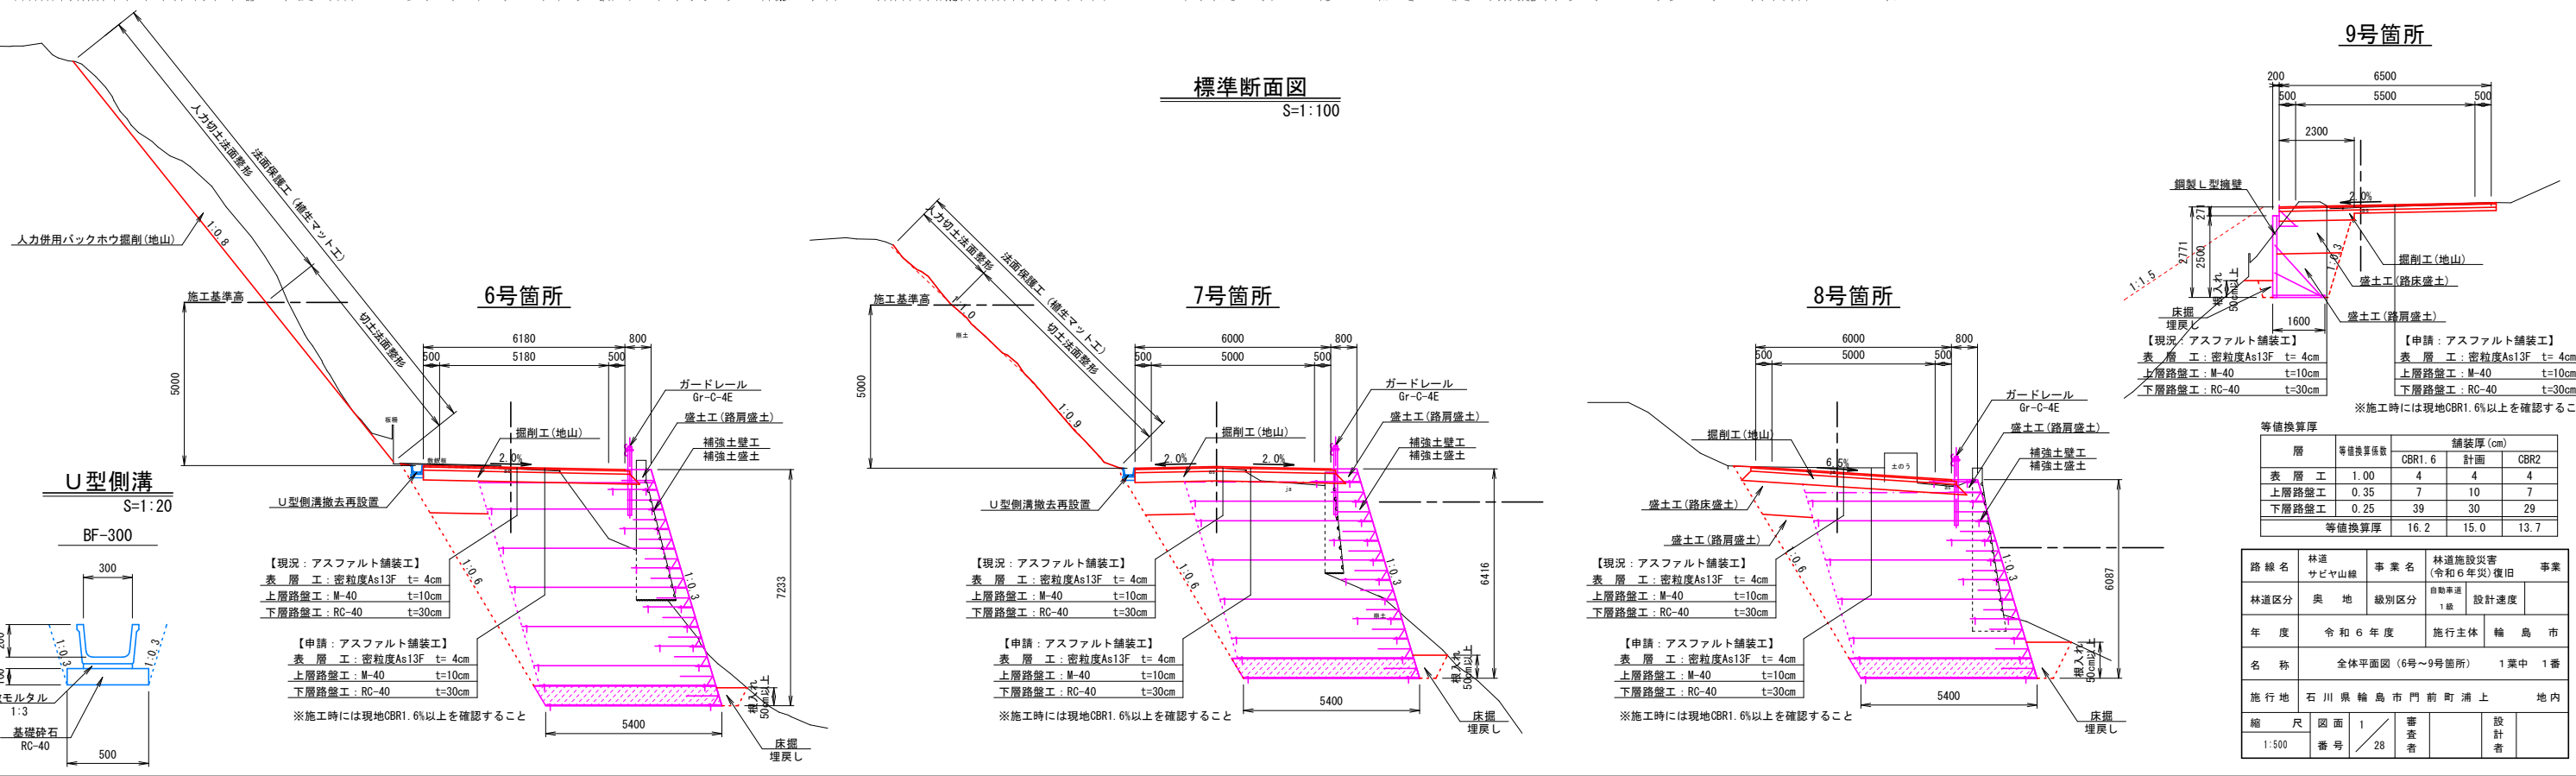
標準断面図

等価換算厚

層	等価換算係数	舗装厚 (cm)	CBR1.6	CBR2
表層工	1.00	4	4	4
上層路盤工	0.35	7	10	7
下層路盤工	0.25	39	30	29
等価換算厚		16.2	15.0	13.7

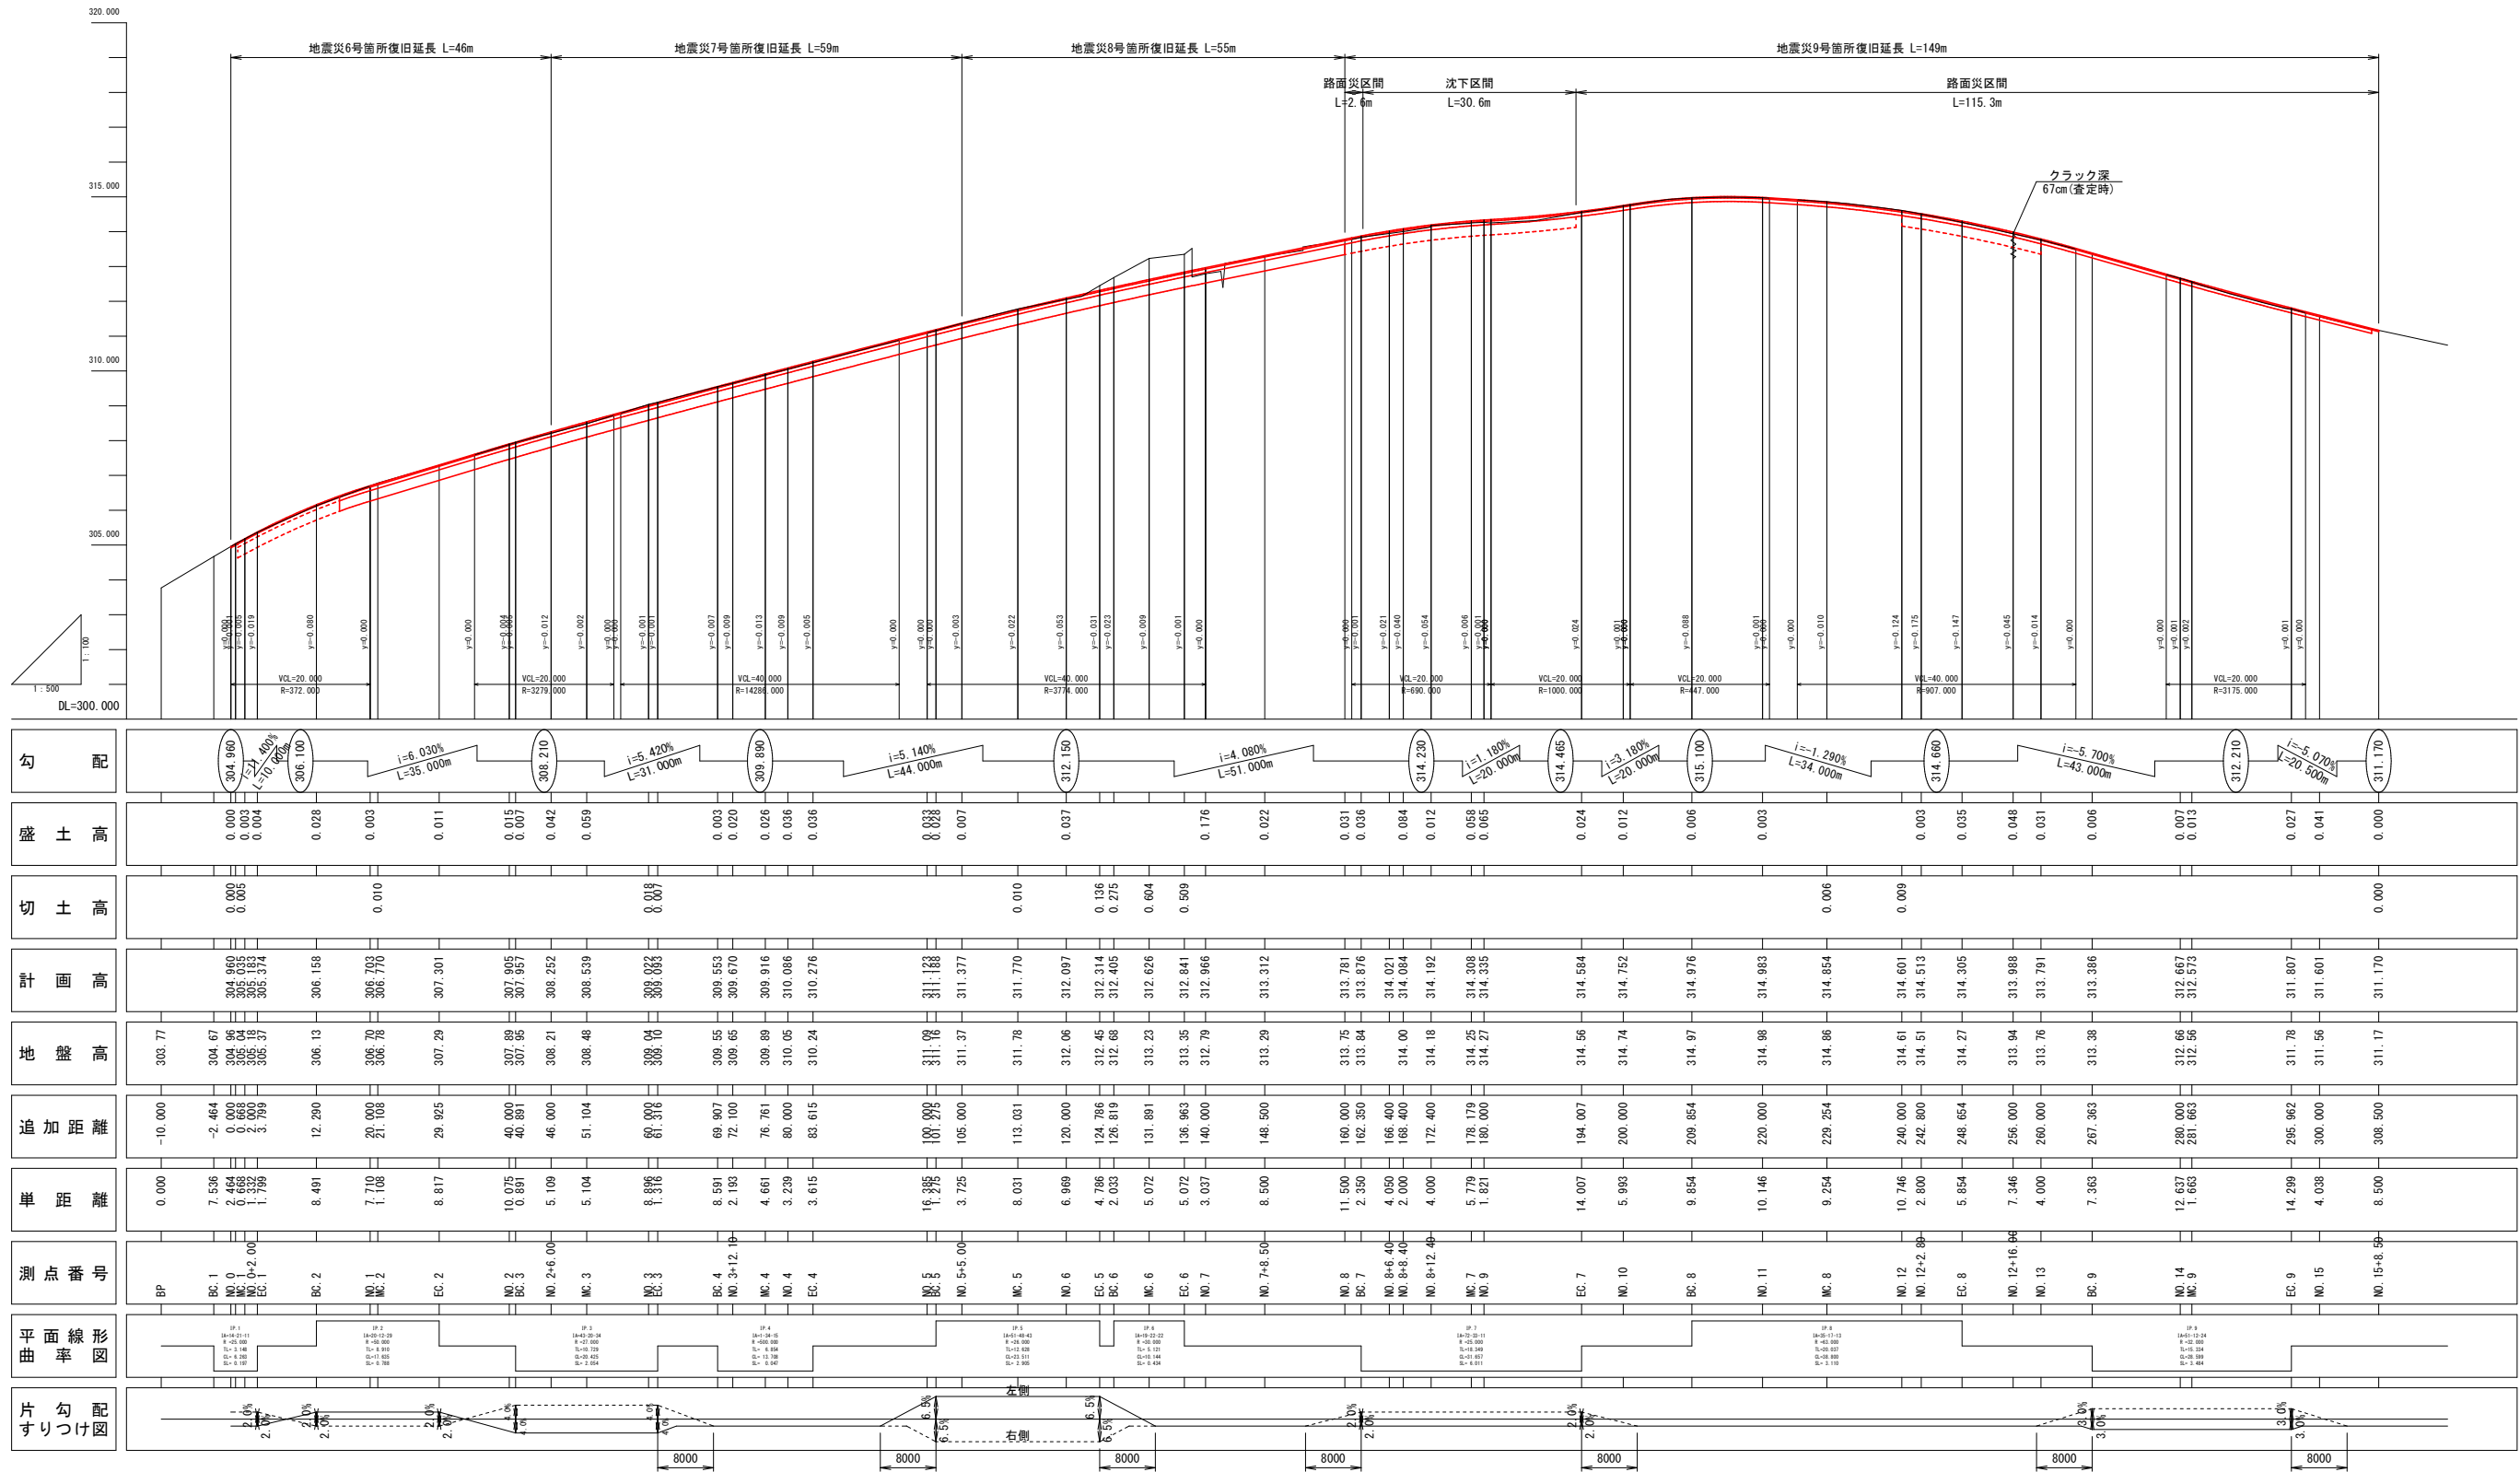
全体縦断図

6号～9号箇所

※注【6号箇所】
・NO. 0～No. 2+6. 0間は擁壁の床掘影響範囲を全層復旧とした。
※注【7号箇所】
・NO. 2+6. 0～No. 5+5. 0間は擁壁の床掘影響範囲を全層復旧とした。
※注【8号箇所】
・NO. 5+5. 0～No. 8間は擁壁の床掘影響範囲を全層復旧とした。
※注【9号箇所】
・NO. 8～No. 8+17. 3間は擁壁の床掘影響範囲(幅2. 0m)を全層復旧とした。
・NO. 8～No. 9+13. 2間は沈下区間かつ同程度の縦断クラックが確認されたため、最大クラック深6cmを復旧厚設定根拠とした。
・NO. 8+16. 6～No. 9+13. 2間の右側は同程度の縦断クラックが確認されたため、最大クラック深60cmを復旧厚設定根拠とした。
・NO. 9+13. 2～No. 15+8. 5間は同程度の縦断クラックが確認されたため、最大クラック深6cmを復旧厚設定根拠とした。
・NO. 12～No. 13間の左側は同程度の縦断クラックが確認されたため、最大クラック深67cm(査定時)を復旧厚設定根拠とした。

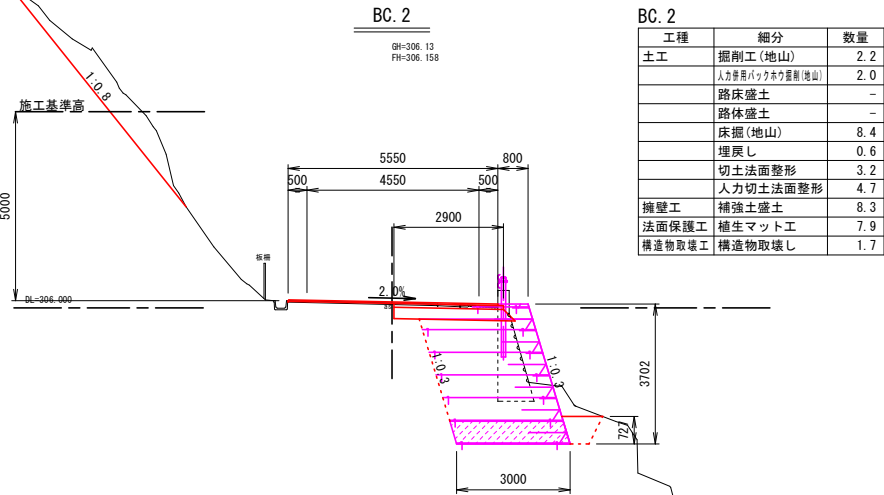
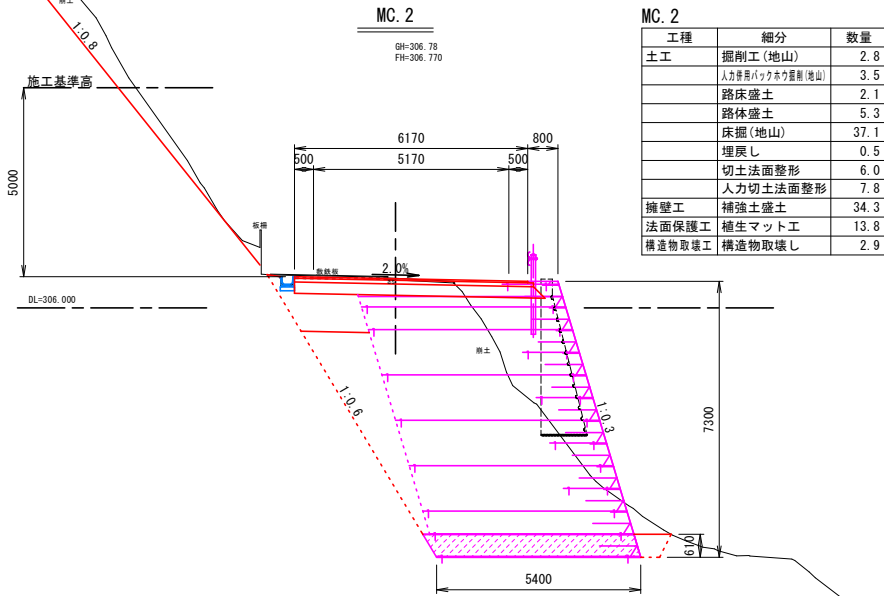
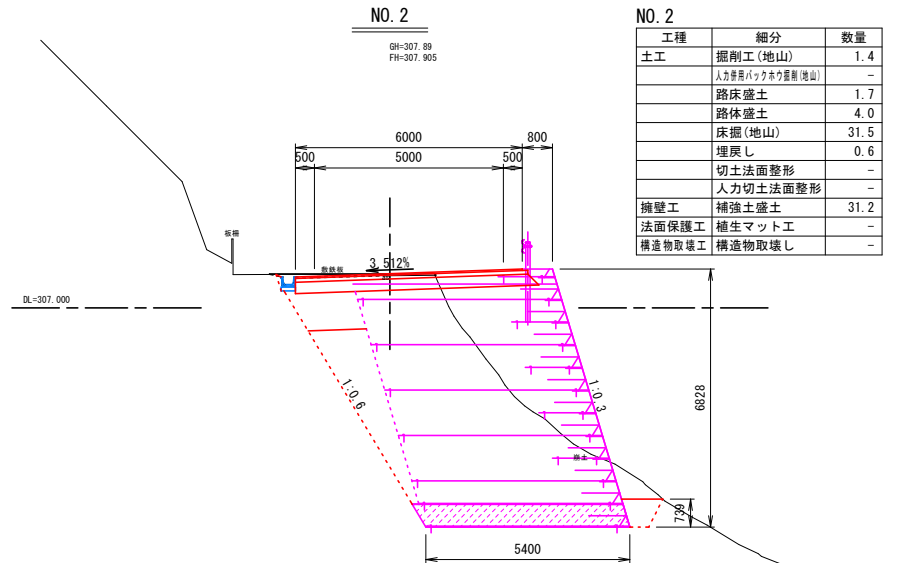
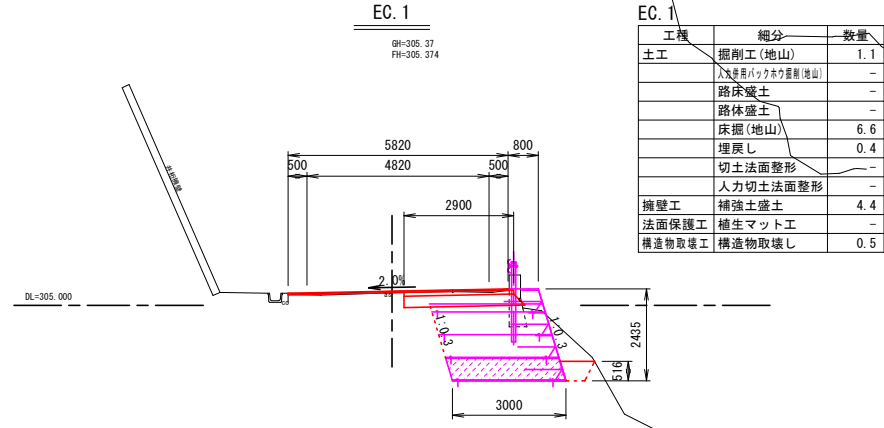
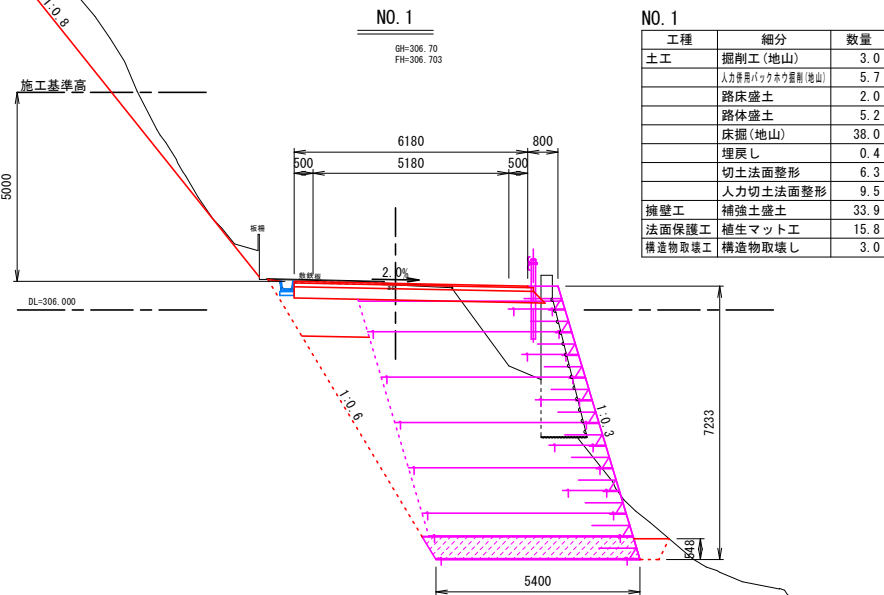
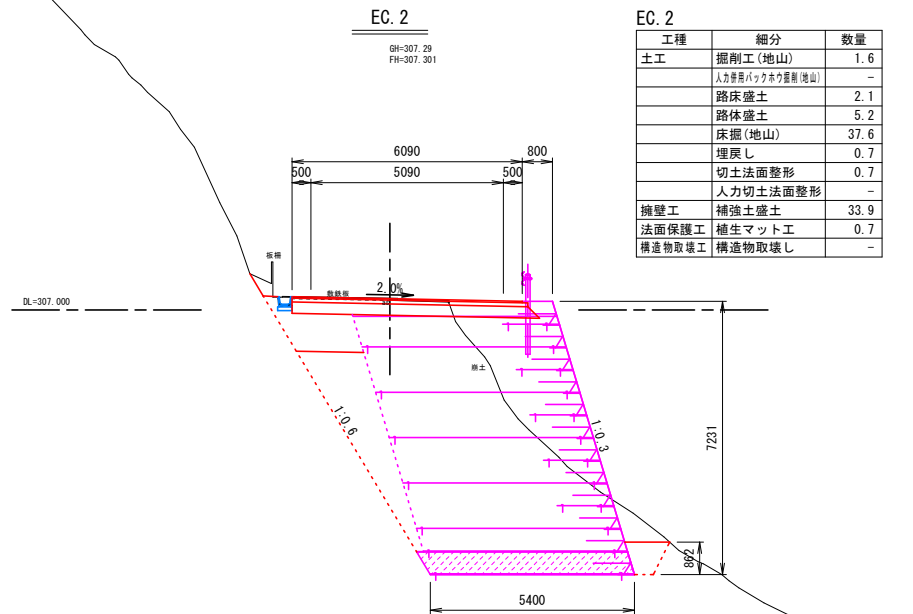
その1横断図(1/2)

※注
・NO. 0～No. 2+6.0間は擁壁の床掘影響範囲を全層復旧とした。

6号箇所

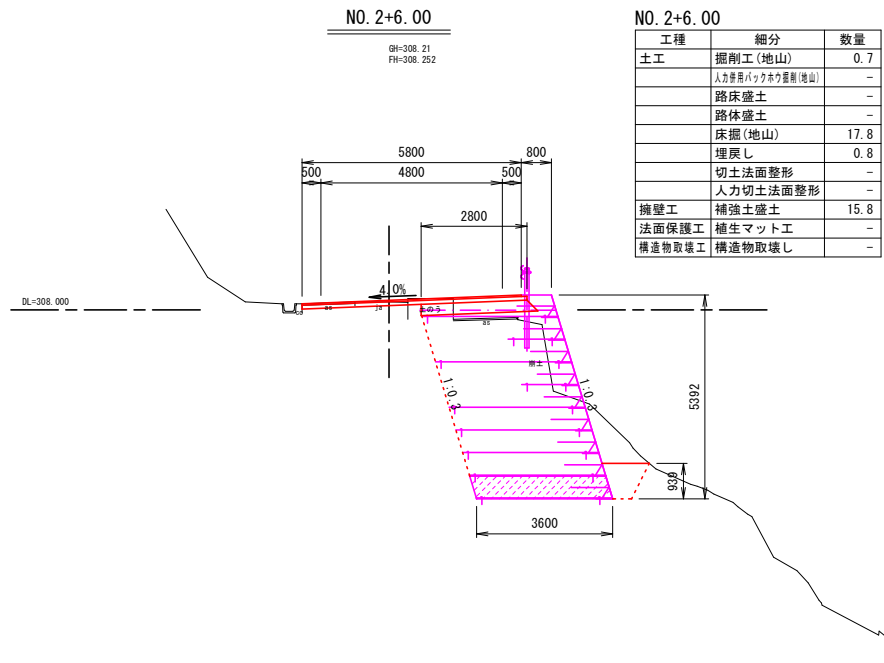
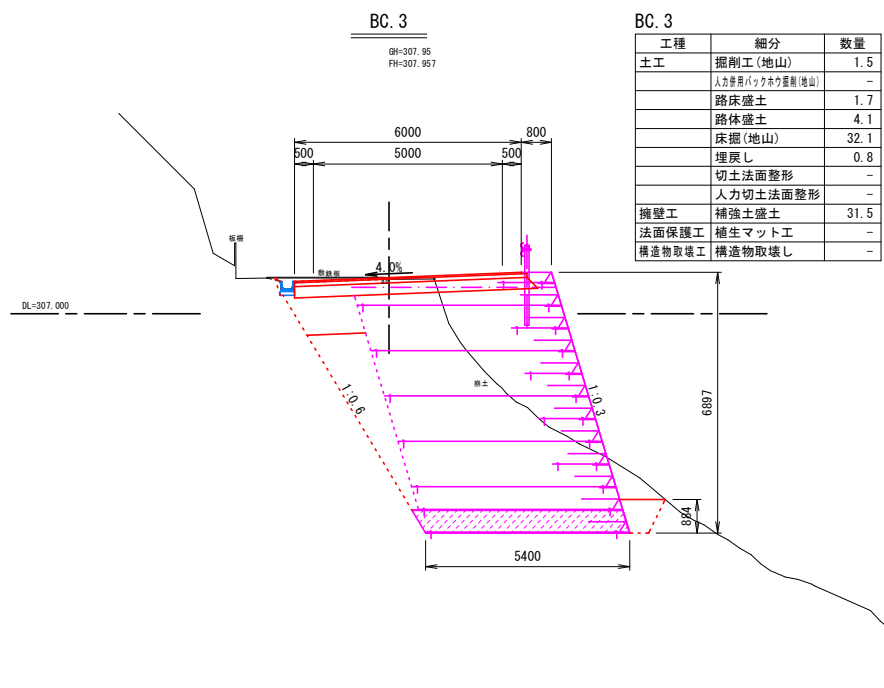
その 1 横断図 (2 / 2)

※注
・NO. 0~No. 2+6.0間は擁壁の床掘影響範囲を全層復旧とした。

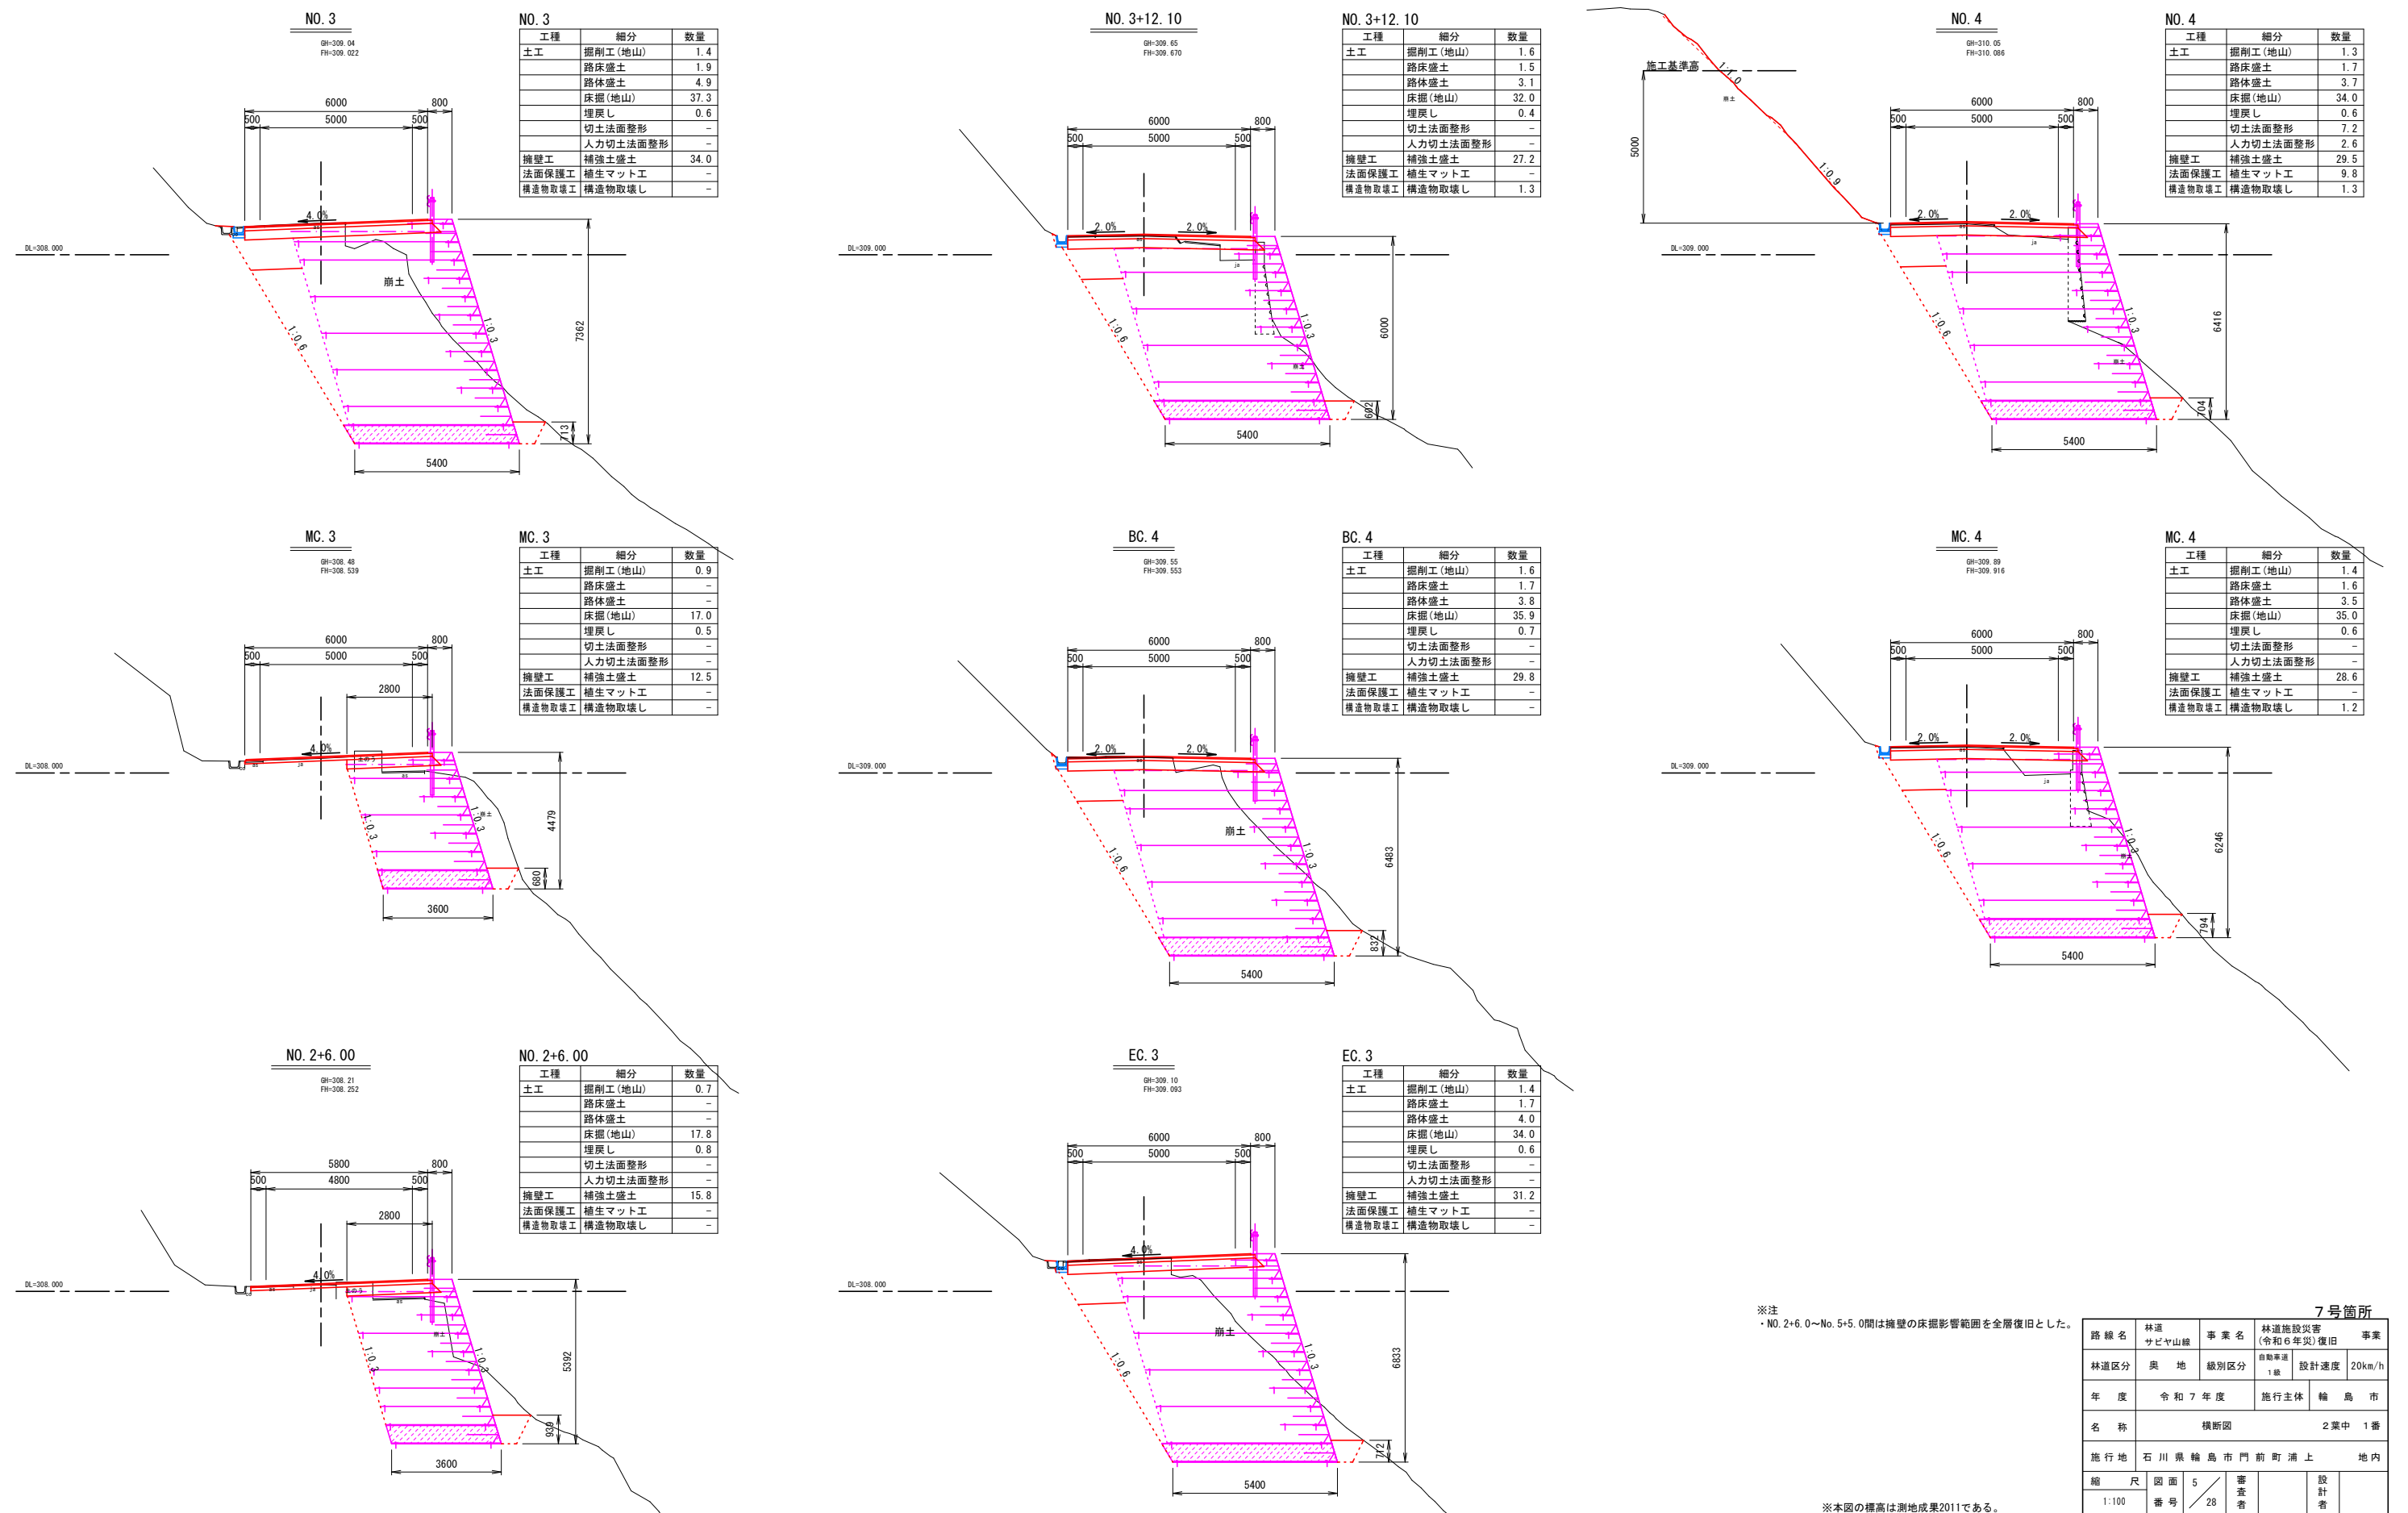
その1横断図(1/2)

※注
・NO. 2+6.00~No. 5+5.00間は擁壁の床掘影響範囲を全層復旧とした。

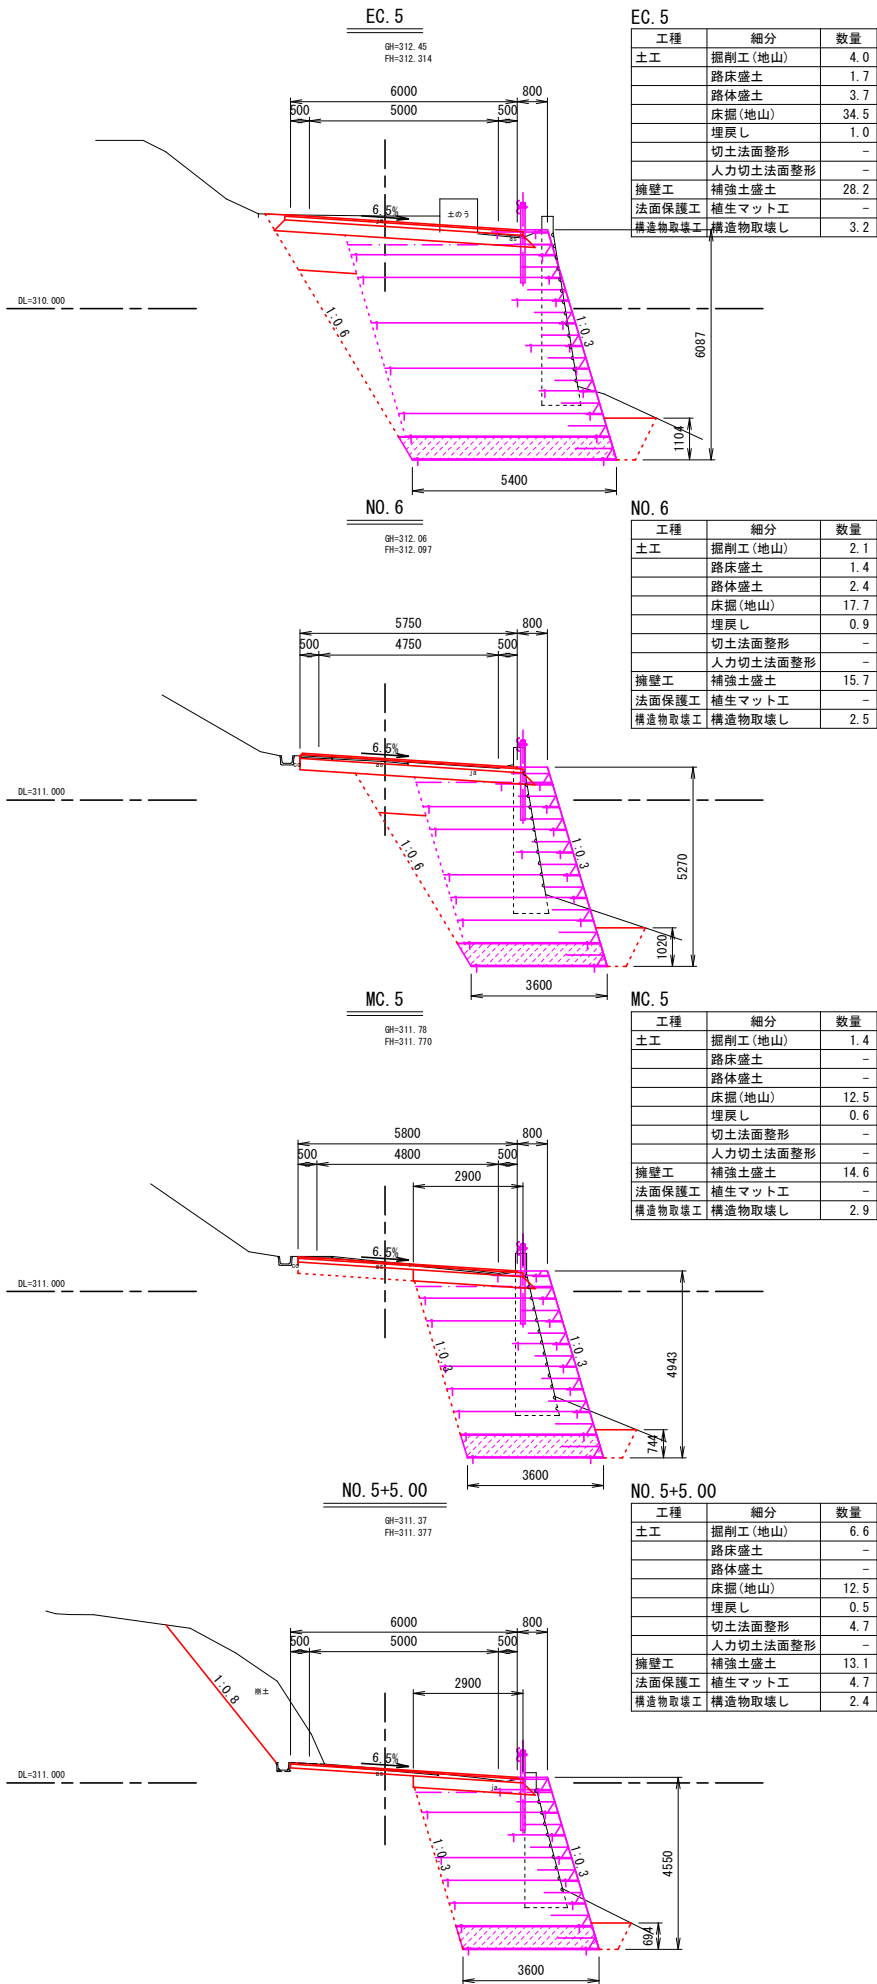
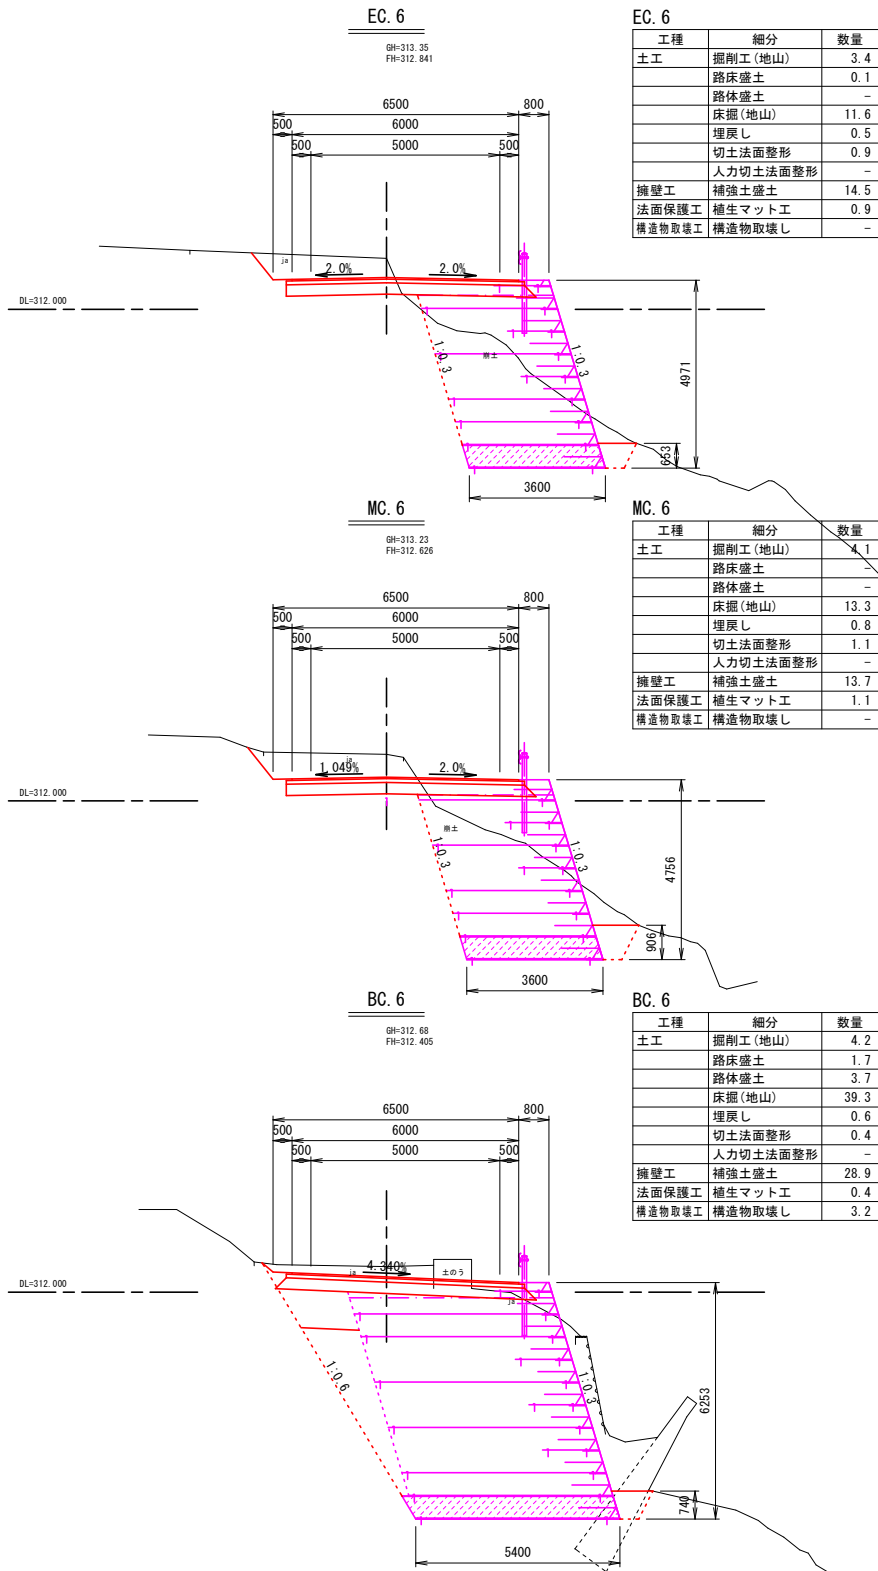
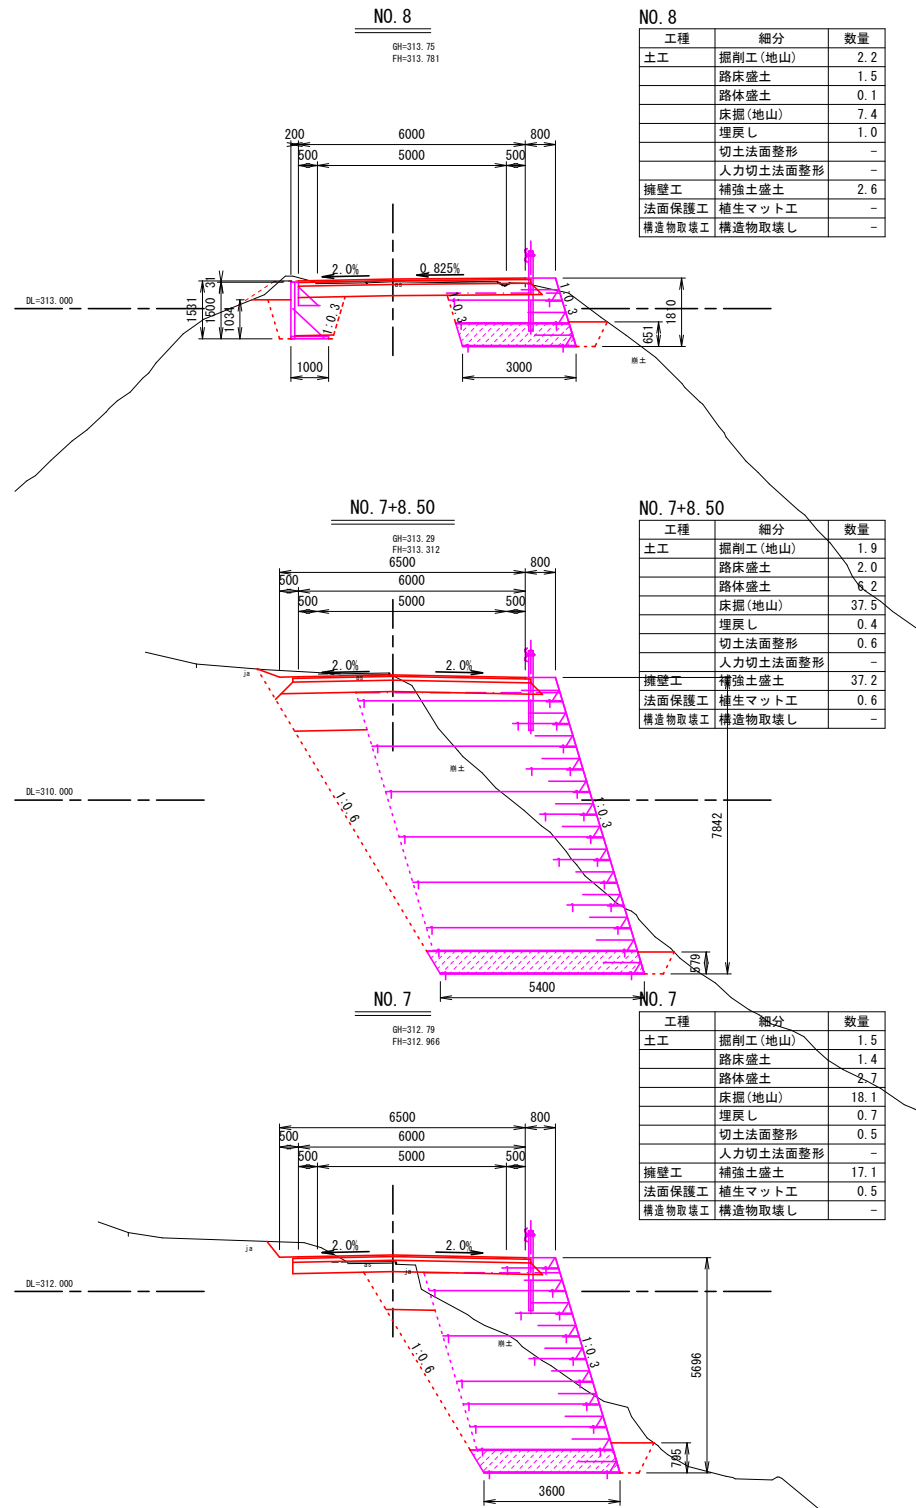
その1横断図(1/1)

※注
・NO. 5+5.00~No. 8間は擁壁の床掘影響範囲を全層復旧とした。

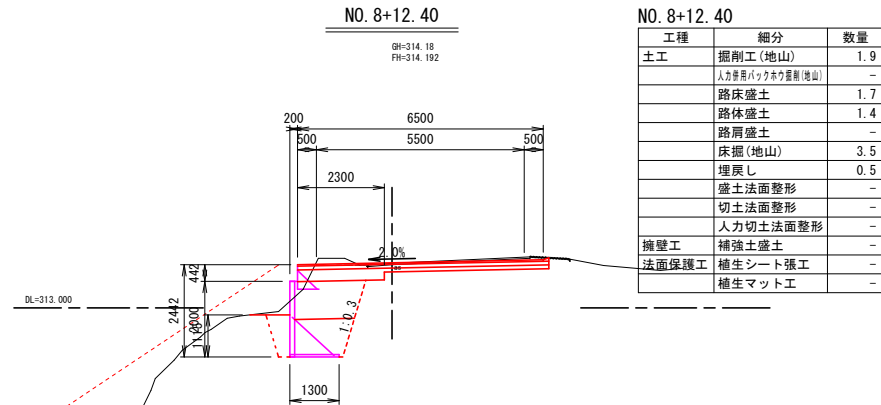
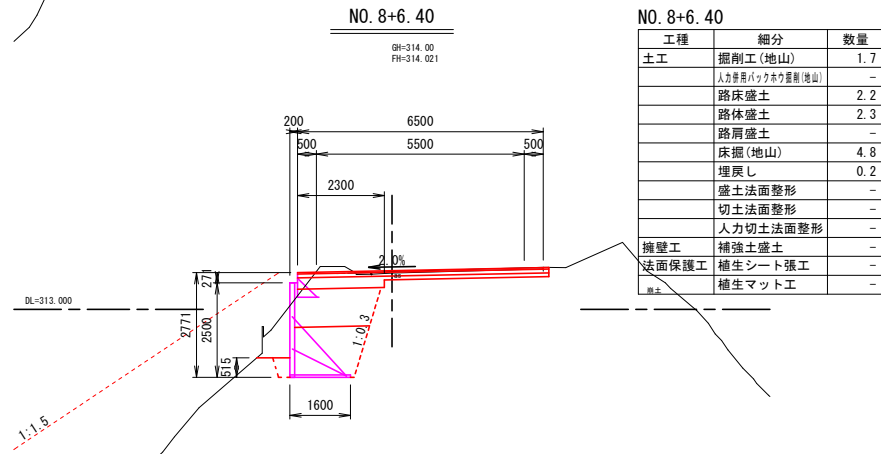
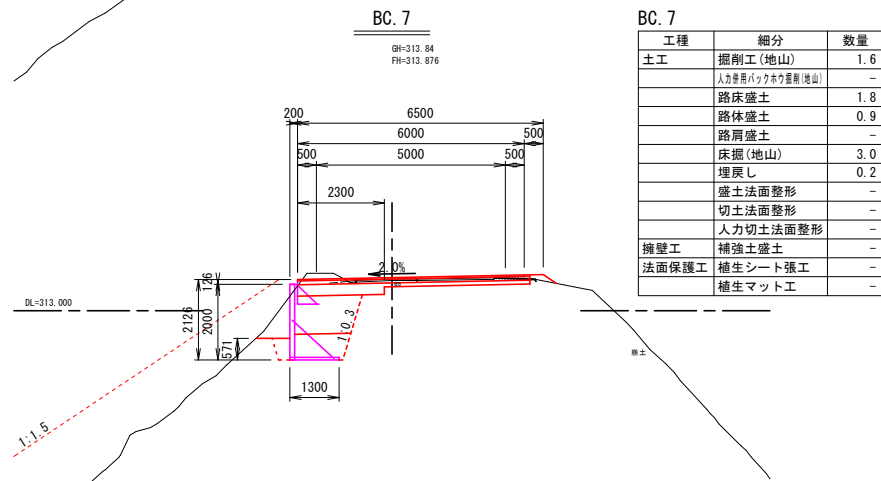
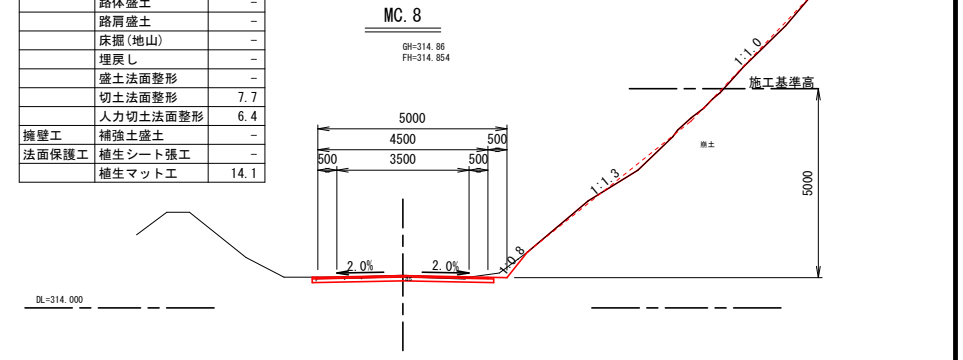
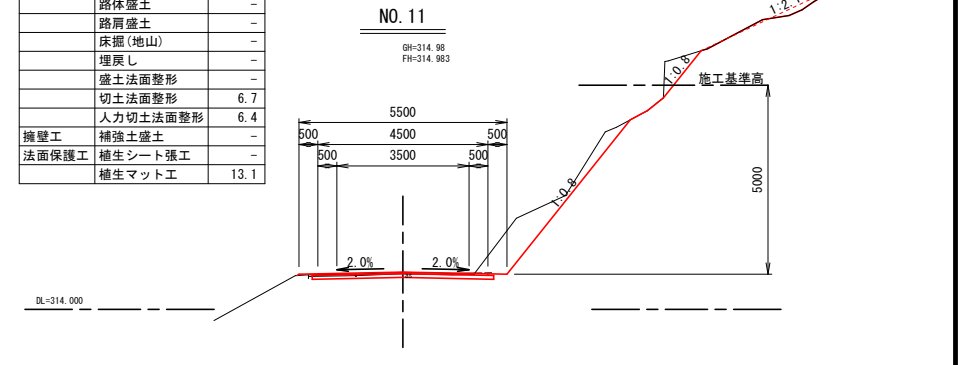
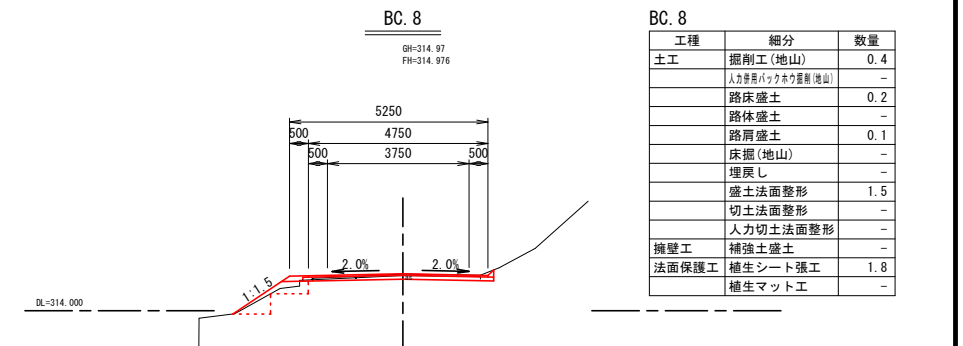
その 1 横断図 (1 / 2)

MC. 8

工種	細分	数量
土工	掘削工 (地山)	0. 7
	人力背負バックホウ掘削 (地山)	-
	路床盛土	-
	路体盛土	-
	路肩盛土	-
	床掘 (地山)	-
	埋戻し	-
	盛土法面整形	-
	切土法面整形	7. 7
	人力切土法面整形	6. 4
擁壁工	補強土盛土	-
法面保護工	植生シート張工	-
	植生マット工	14. 1

NO. 11

工種	細分	数量
土工	掘削工 (地山)	2. 6
	人力背負バックホウ掘削 (地山)	0. 4
	路床盛土	-
	路体盛土	-
	路肩盛土	-
	床掘 (地山)	-
	埋戻し	-
	盛土法面整形	-
	切土法面整形	6. 7
	人力切土法面整形	6. 4
擁壁工	補強土盛土	-
法面保護工	植生シート張工	-
	植生マット工	13. 1

※注
・ NO. 8～NO. 8+17. 3間は擁壁の床掘影響範囲 (幅2. 0m) を全層復旧とした。
・ NO. 8～NO. 9+13. 2間は沈下区間かつ同程度の縦断クラックが確認されたため、最大クラック深6cmを復旧厚設定根拠とした。
・ NO. 8+16. 6～NO. 9+13. 2間の右側は同程度の縦断クラックが確認されたため、最大クラック深60cmを復旧厚設定根拠とした。
・ NO. 9+13. 2～NO. 15+8. 5間は同程度の縦断クラックが確認されたため、最大クラック深6cmを復旧厚設定根拠とした。
・ NO. 12～NO. 13間の左側は同程度の縦断クラックが確認されたため、最大クラック深67cm (査定時) を復旧厚設定根拠とした。

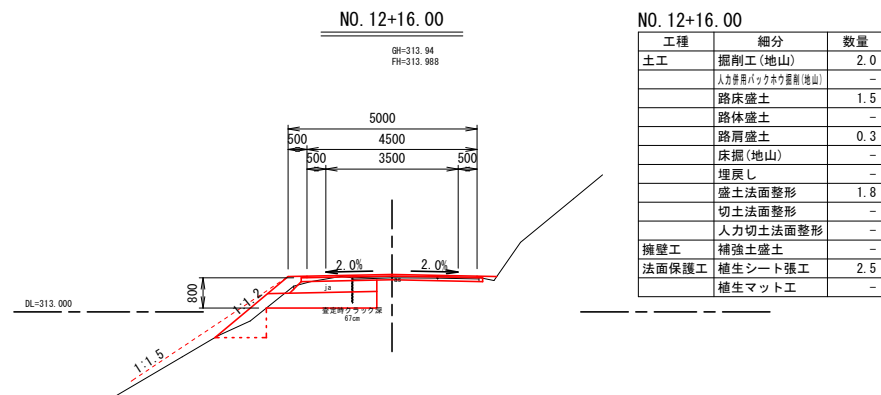
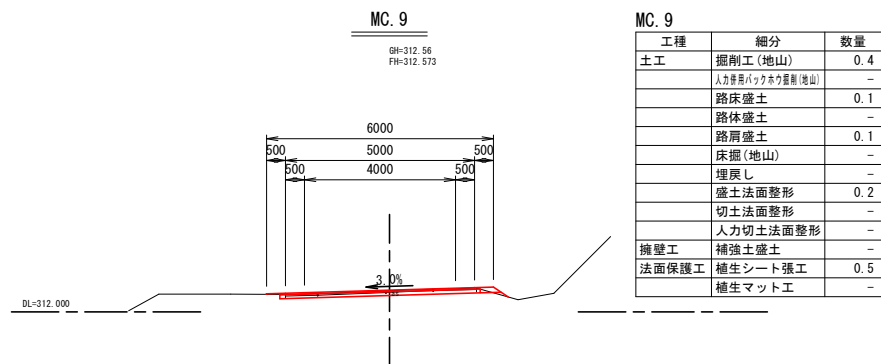
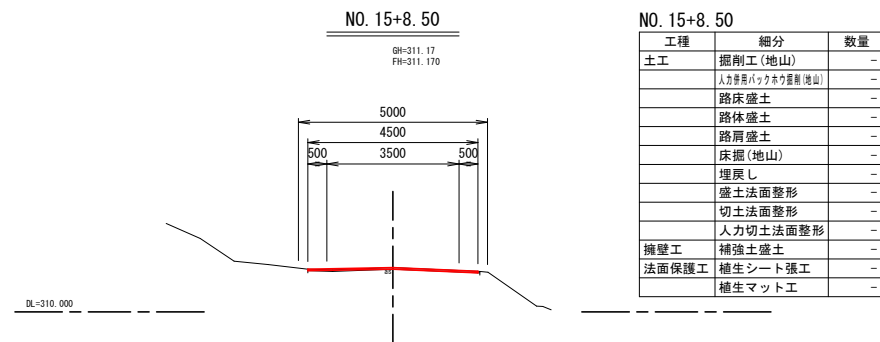
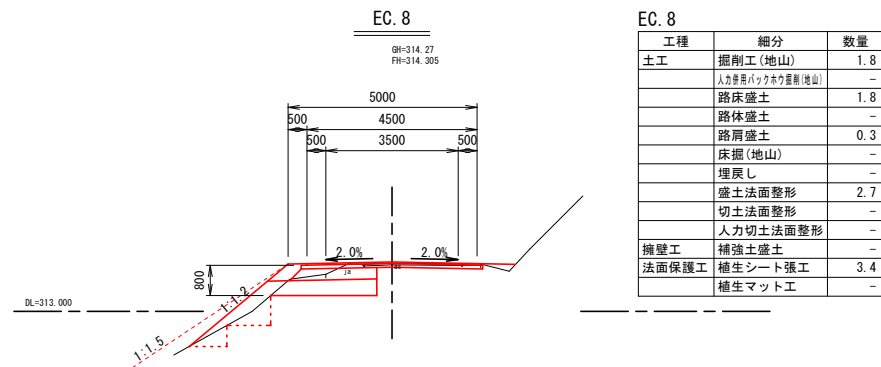
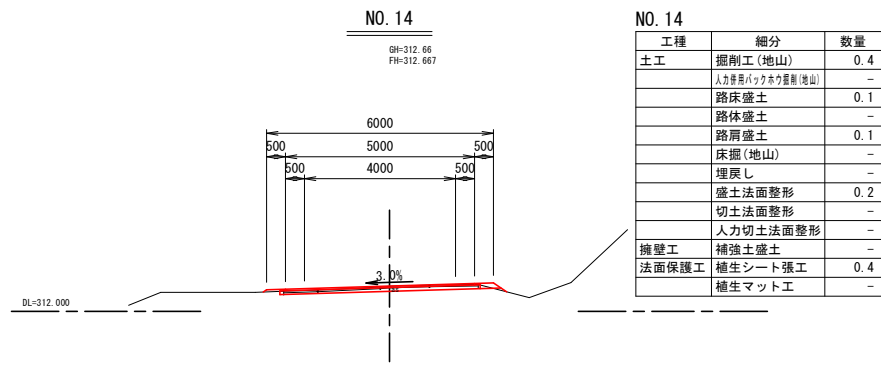
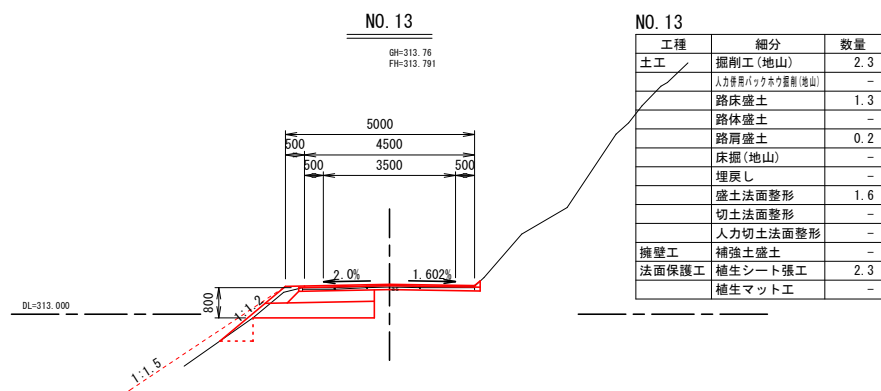
その 1 横断図 (2 / 2)

※注
・ NO. 8~NO. 8+17.3間は擁壁の床掘影響範囲 (幅2.0m) を全層復旧とした。
・ NO. 8~NO. 9+13.2間は沈下区間かつ同程度の縦断クラックが確認されたため、最大クラック深6cmを復旧厚設定根拠とした。
・ NO. 8+16.6~NO. 9+13.2間の右側は同程度の縦断クラックが確認されたため、最大クラック深6cmを復旧厚設定根拠とした。
・ NO. 9+13.2~NO. 15+8.5間は同程度の縦断クラックが確認されたため、最大クラック深6cmを復旧厚設定根拠とした。
・ NO. 12~NO. 13間の左側は同程度の縦断クラックが確認されたため、最大クラック深6cm (査定時) を復旧厚設定根拠とした。
