全体平面図

6号～9号箇所

路線名	林道サビヤ山線	事業名	林道施設災害(令和6年災)復旧	事業
林道区分	奥地	級別区分	自動車道1級	設計速度
年度	令和6年度	施行主体	輪島市	
名称	全体平面図(6号～9号箇所)			1葉中 1番
施行地	石川県輪島市門前町浦上 地内			
縮尺	1:500	図面番号	1/28	審査者
				設計者

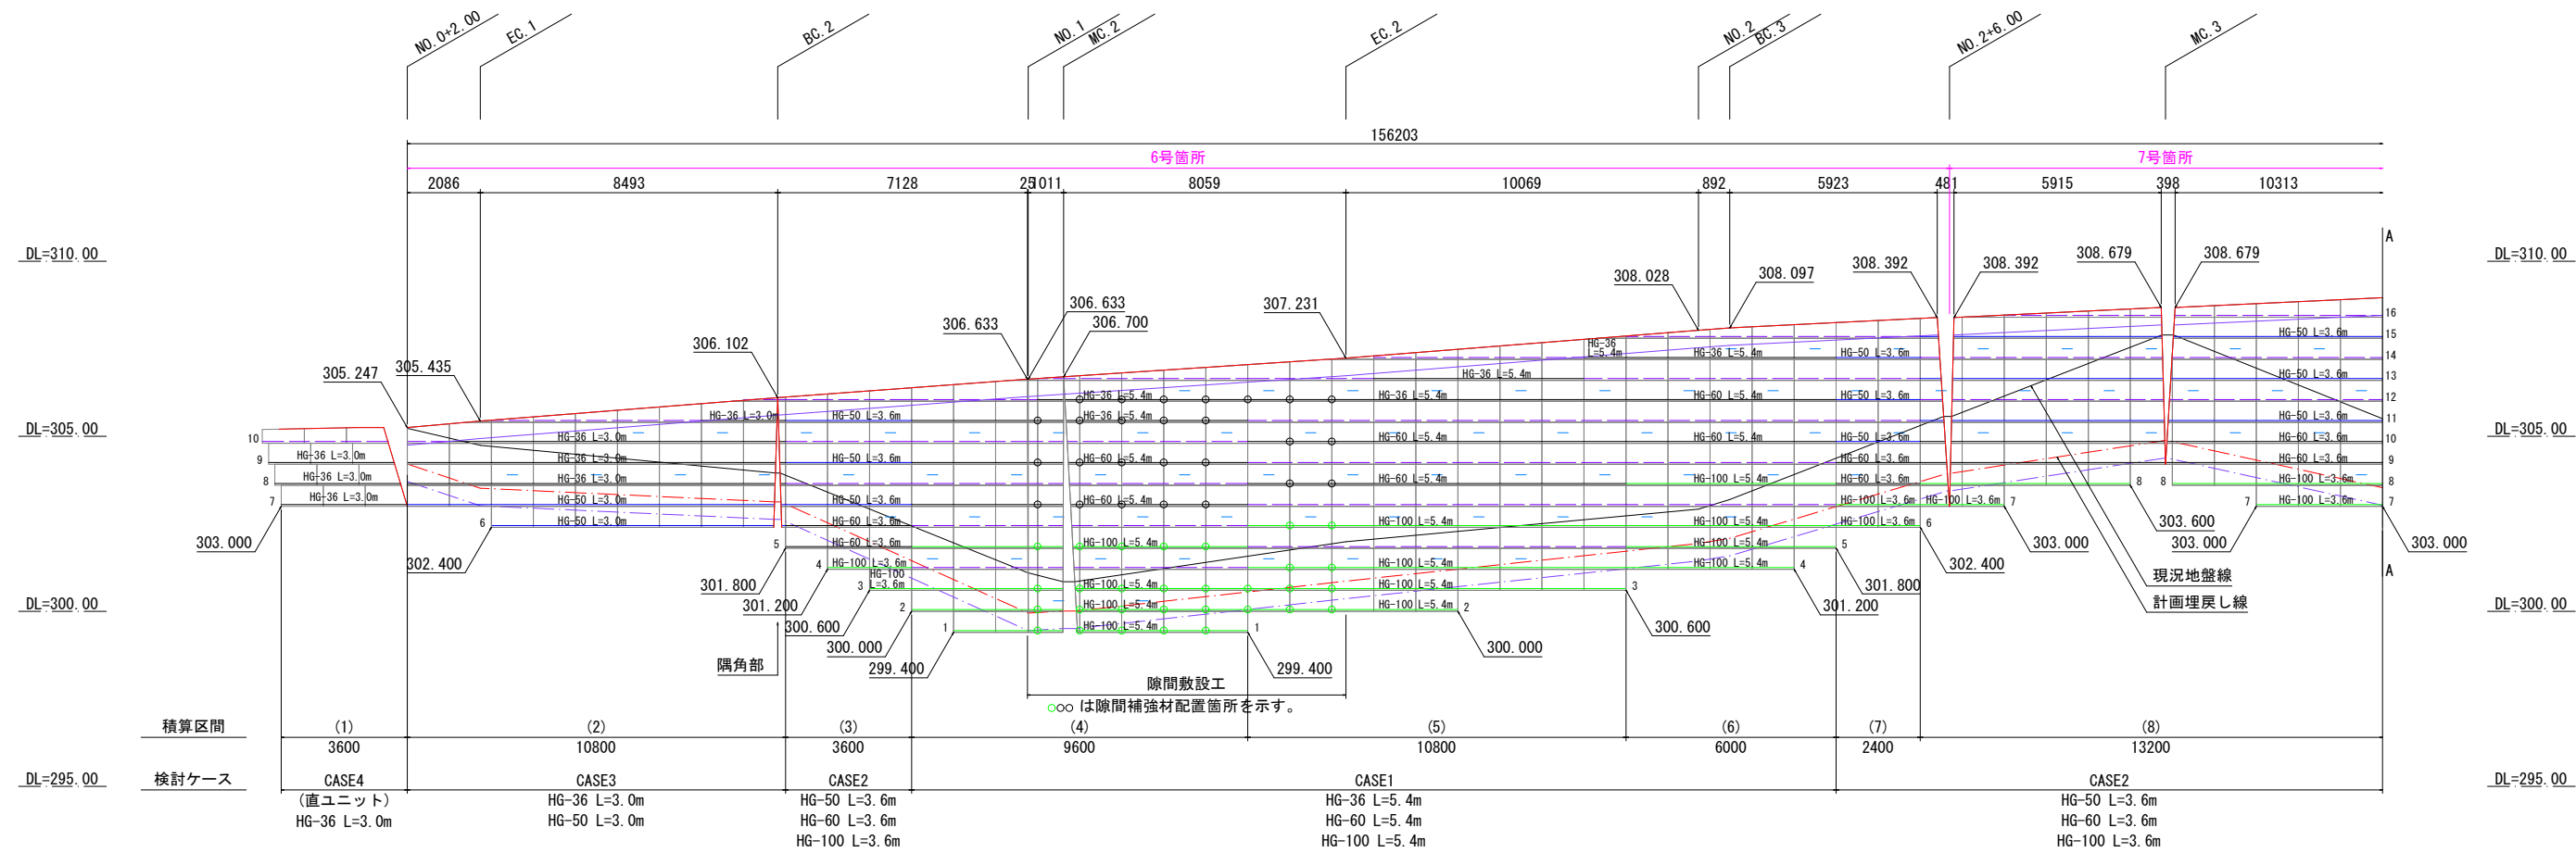
補強土壁工構造図(1/4)

展開図

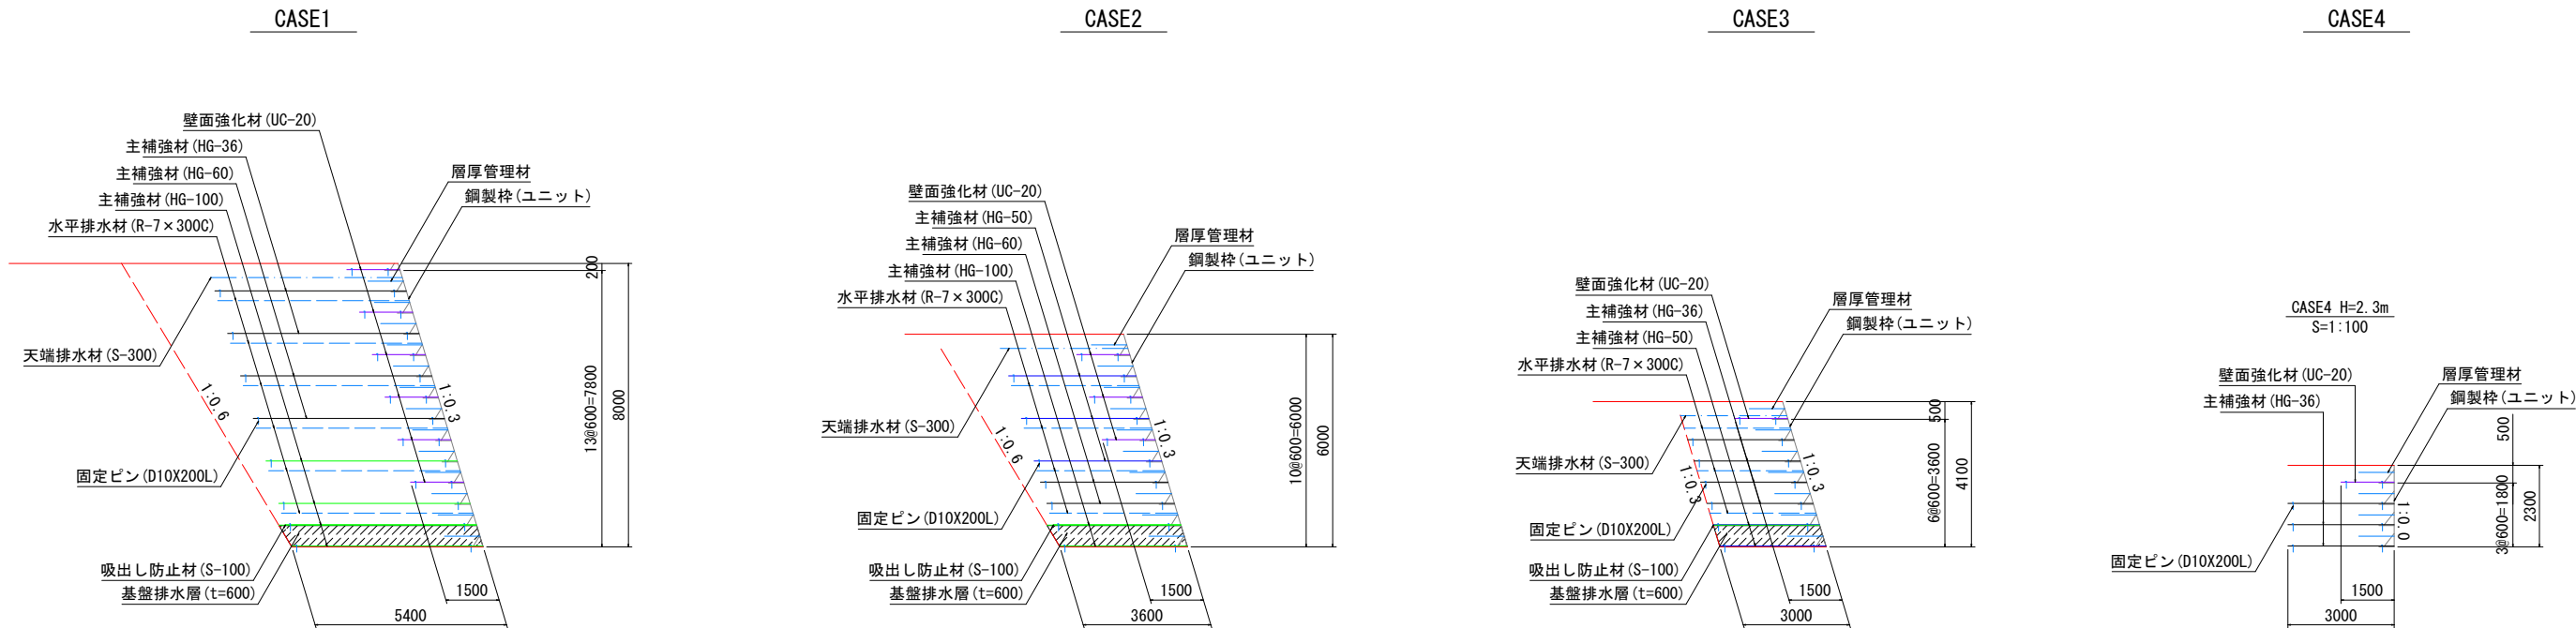
標準断面図

盛土材定数	$\gamma=19.0\text{kN/m}^3$ $\phi=30^\circ$ $C=0.0\text{kN/m}^2$	
載荷重	活荷重 $q = 10\text{kN/m}^2$	
設計水平震度	レベル1 II種地盤 B地域	
円弧すべりに対する安全率	常時 $F_s \geq 1.20$	地震時 ($H \geq 8.0\text{m}$) $F_s \geq 1.00$
引き抜きに対する安全率	$F_s \geq 2.00$	$F_s \geq 1.20$
転倒に対しての安全率	$e \leq L/6$	$e \leq L/3$
滑動に対しての安全率	$F_s \geq 1.50$	$F_s \geq 1.20$
支持に対しての安全率	$F_s \geq 3.00$	$F_s \geq 2.00$

補強土壁工	面状補強材（ジオテキスタイル）を層状に敷設し、補強材の引張力と土との摩擦抵抗力によってせん断強さを補強し、安定した盛土構造物を構築する			
盛土材料	土質条件	単位体積重量 $\gamma=19.0\text{kN/m}^3$	粘着力 $c=0.0\text{kN/m}^2$	せん断抵抗角 $\phi=30.0^\circ$
基礎地盤	・良好な地盤又は適切な処置が施された地盤とする ・床掘り完了後に所定の支持力を満足するか確認する			
排水工	・適切な排水処理を施す ・予期せぬ湧水が確認された場合は速やかに排水対策を行う ・施工中は仮排水工を設けるなどして、盛土本体や壁面部へ水を導かないよう排水処理を行う ・補強土壁の底盤は排水対策を施す			
壁面材	・鋼製壁面材は、盛土材を拘束し所定の締固め度が得られる十分な剛性（断面係数：0.8cm ³ /m以上）を有すること ・壁面材の座屈や回転等を防止するため、斜体部材、横方向部材および回転防止部材を用いた構造とする			
補強材	・主補強材は（財）土木研究センターの建設技術審査証明報告書を有する製品とする ・主補強材は、4.5%程度の伸度で所定の引張強さを発現する面状の材料とする ・礫材等による主補強材の耐衝撃性は、90%以上の強度保持率を有する材料とする ・隣接する主補強材の敷設は、突合せを基本とする（ラップする必要は無い） ・曲線部や折れ部において、隣接する主補強材間の隙間が10cm程度以上となった場合は、同質・同等の材料にて隙間を埋める			
安全管理	・労働安全衛生法および労働安全衛生規則などに遵守する

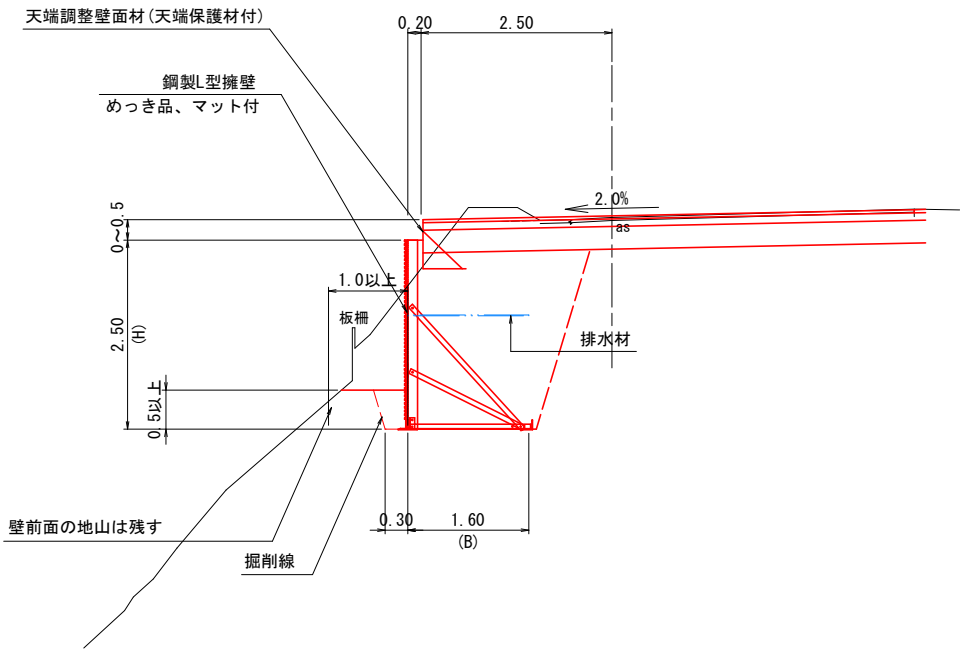
標準断面図

設計条件	
盛土材の内部摩擦角	$\phi = 30^\circ$
盛土材の単位体積重量	$\gamma = 18.0 \text{ kN/m}^3$
載荷重 (活荷重)	$w = 10.0 \text{ kN/m}^2$

最大地盤反力度	
測点 NO. 8+6. 40 常時	$q_{\text{max}} = 105 \text{ kN/m}^2 < q_a = 300 \text{ kN/m}^2$

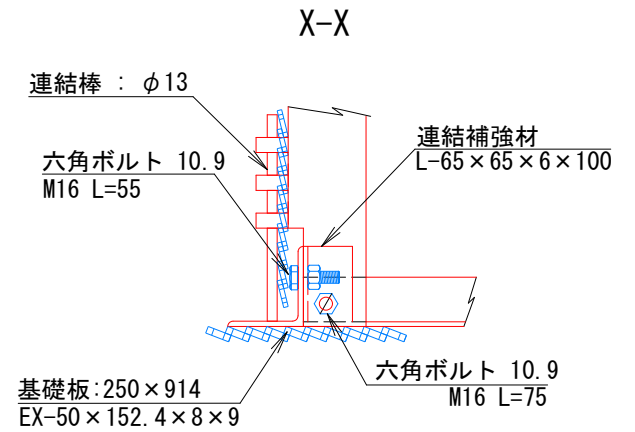
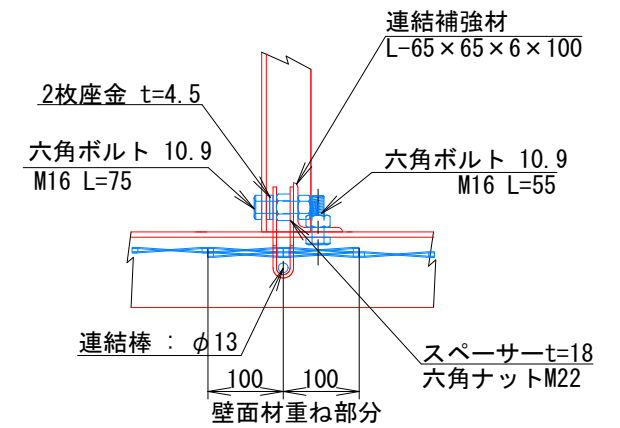
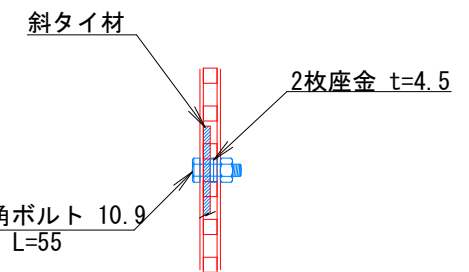
部分詳細図 (s=1/10)

注：斜タイ材と座金は支柱材のU形内側に挿入

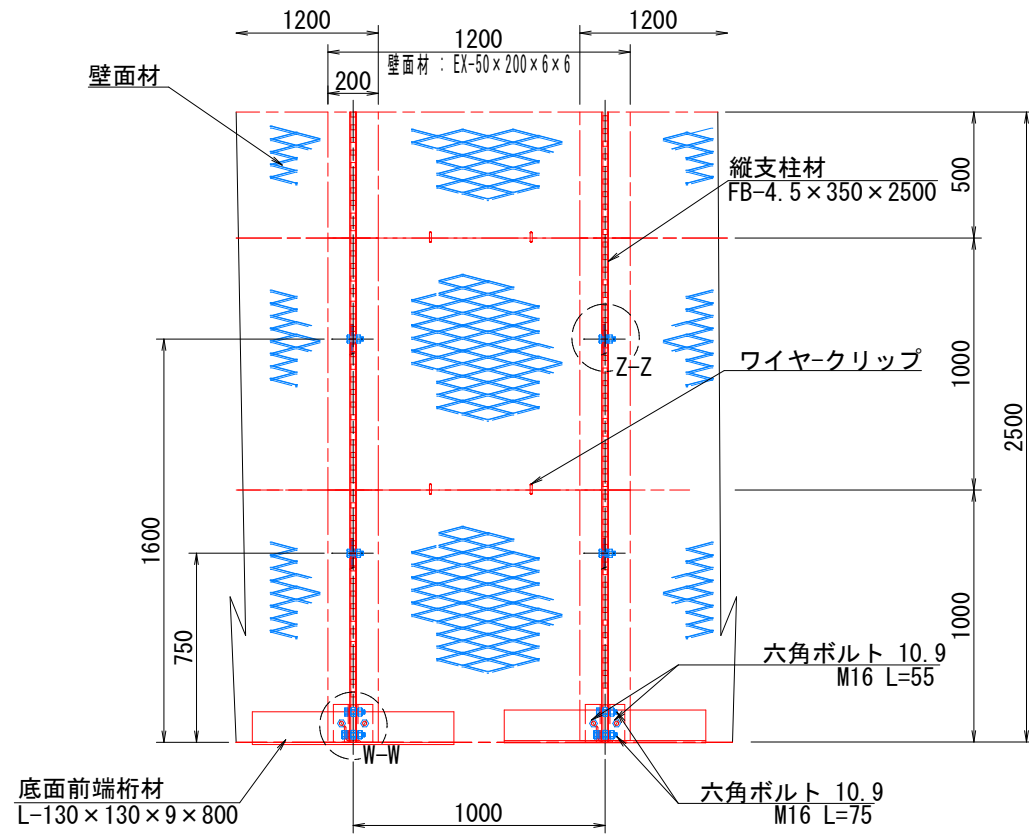
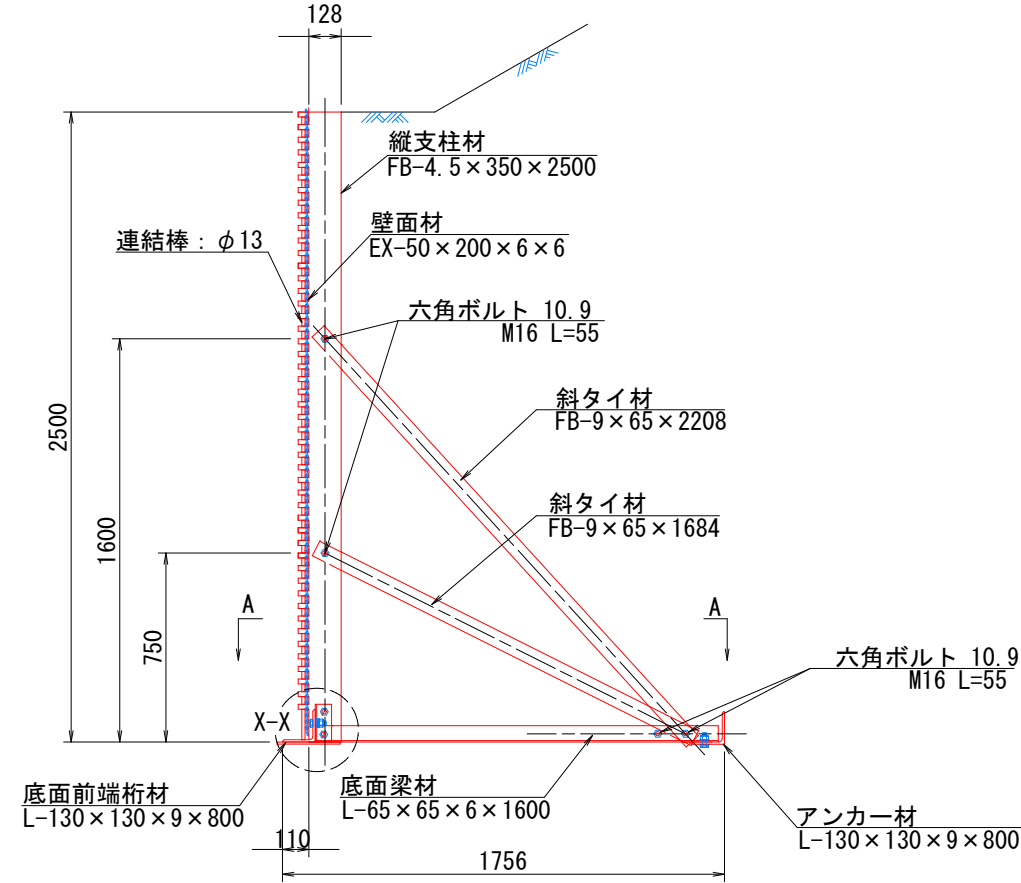
正面図

断面図

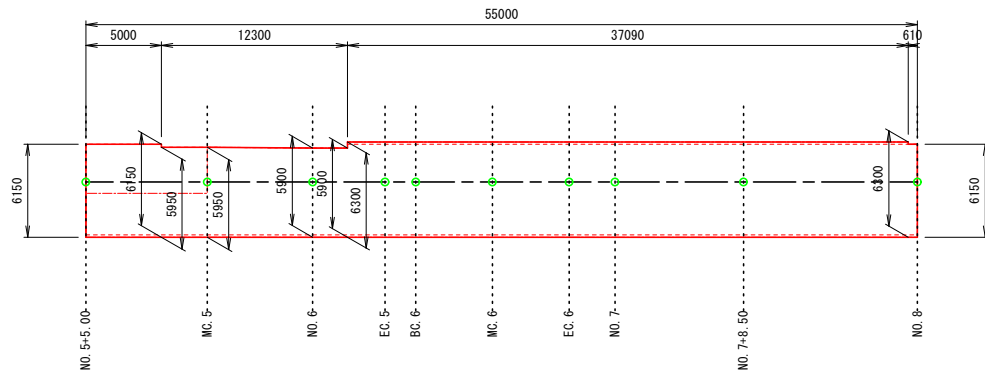
上層路盤工
8号箇所

上層路盤工

符号	辺A(下底)	辺B(高さ)	辺C(上底)	角度	ヘロン面積
1	55.000	17.084	38.469	-	99.0509031
2	2.100	8.522	8.066	-	8.4325121
3	8.522	15.278	6.969	-	9.7274193
4	15.278	17.541	2.300	-	3.3629648
5	38.469	21.012	17.541	-	24.3625573
6	17.084	6.912	10.800	-	19.4413120
7	21.012	4.080	17.969	-	26.3403687
8	17.969	17.702	2.850	-	25.2229160
9	17.702	17.700	0.250	-	2.2124990
合計面積 (m2)					218.1534523

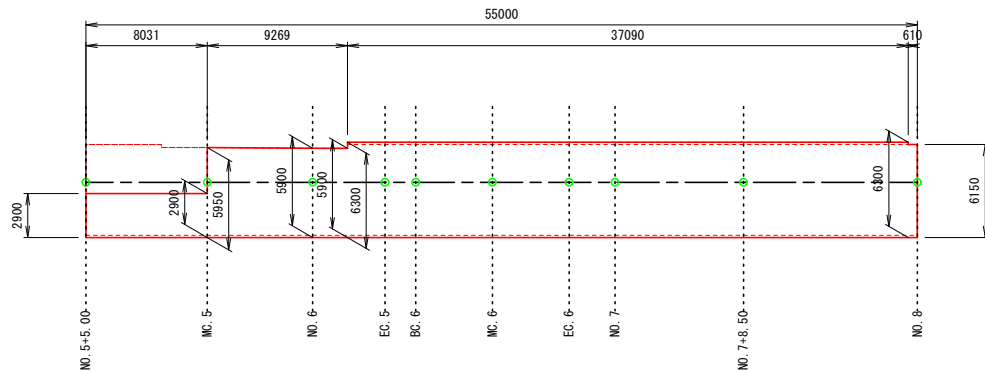
下層路盤工
8号箇所

下層路盤工

符号	辺A(下底)	辺B(高さ)	辺C(上底)	角度	ヘロン面積
1	47.058	8.539	55.000	-	79.7518111
2	8.539	8.031	2.900	-	11.6449498
3	47.058	38.159	9.742	-	83.8992399
4	38.159	6.180	37.091	-	114.1251783
5	6.180	6.150	0.610	-	1.8757499
6	7.587	9.742	2.300	-	3.4511354
7	7.587	6.969	3.050	-	10.6274481
8	37.091	37.090	0.400	-	7.4179690
9	37.090	0.150	37.090	-	2.7817443
合計面積 (m2)					315.5752258

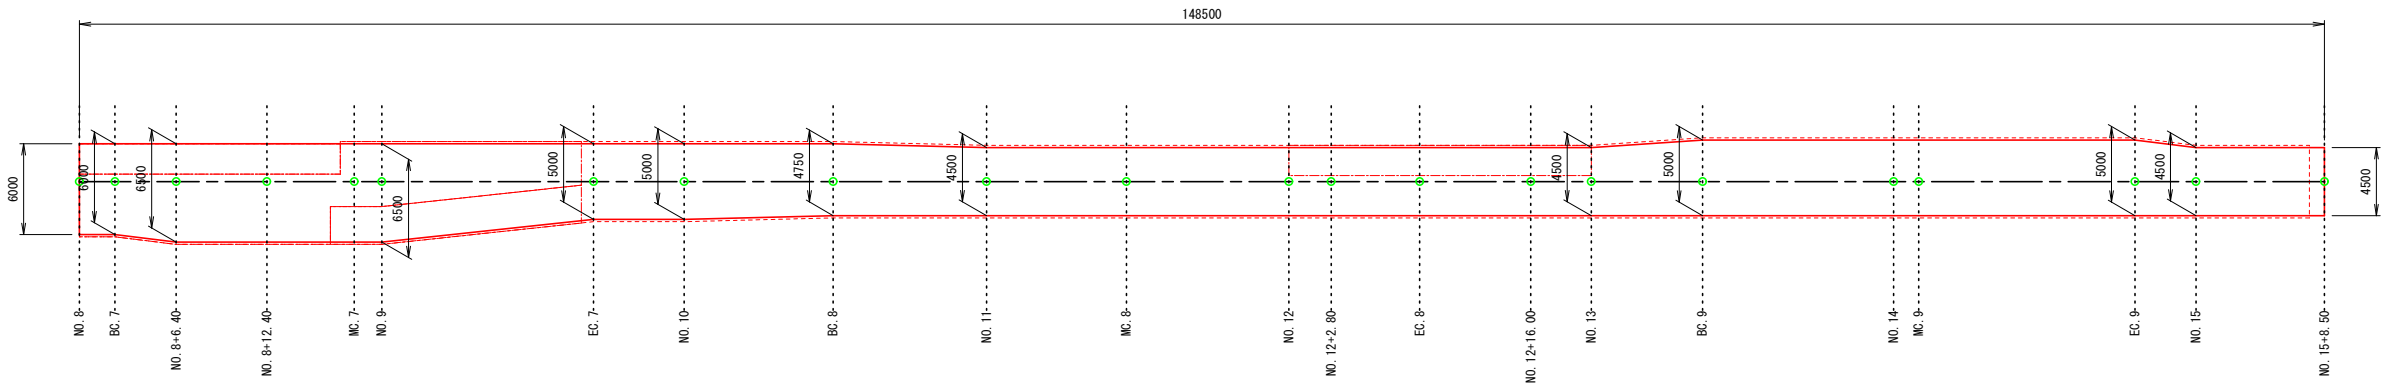
9号箇所

表層工

符号	辺A(下底)	辺B(高さ)	辺C(上底)	角度	ヘロン面積
1	21.030	9.122	13.600	-	44.1979968
2	9.122	6.444	4.081	-	11.5644156
3	2.350	6.444	6.000	-	7.0500000
4	34.373	21.030	14.087	-	60.5145308
5	16.617	5.993	11.050	-	14.9847781
6	11.050	9.857	4.750	-	23.4028153
7	98.646	48.708	50.348	-	222.0020177
8	9.618	4.500	8.500	-	19.1249999
9	11.099	50.348	40.000	-	89.9621348
10	11.099	10.149	4.750	-	24.0965493
11	49.854	34.373	16.617	-	124.6518305
12	13.498	9.618	4.069	-	6.9727664
13	48.708	41.440	7.380	-	28.7696167
14	41.440	13.498	28.599	-	71.4732474
合計面積 (m2)					748.7676993

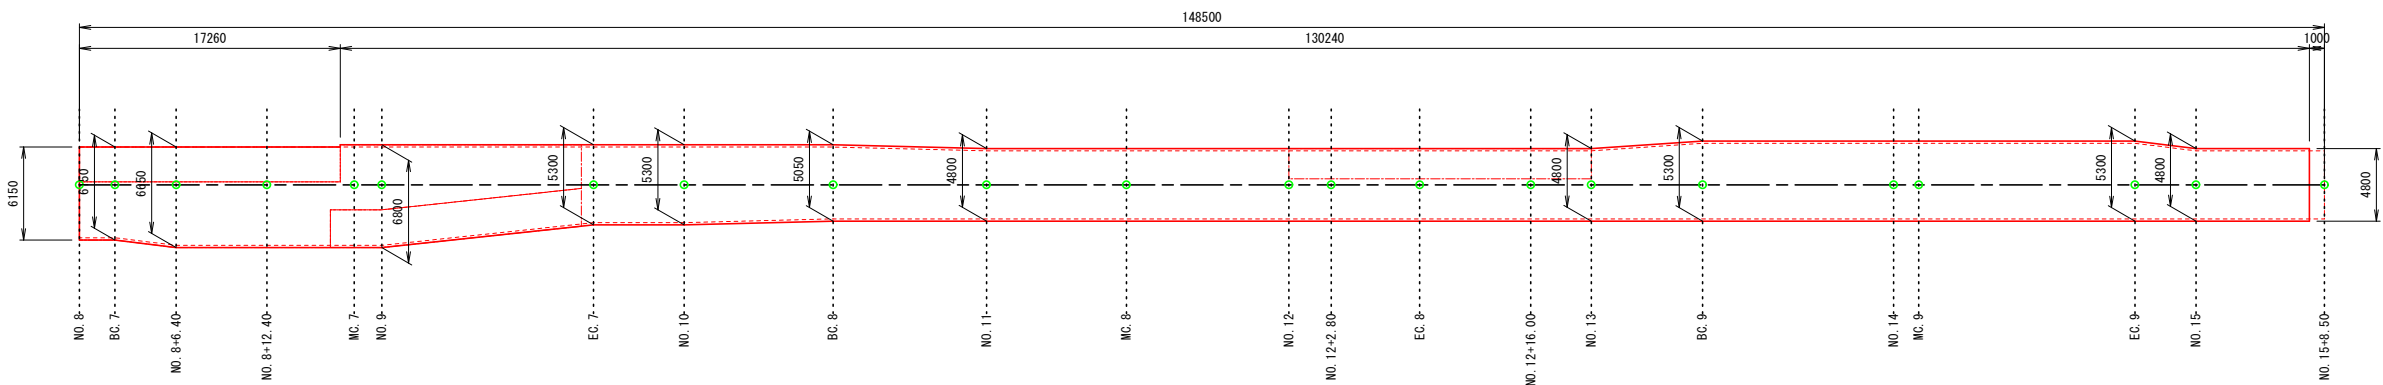
9号箇所

上層路盤工

上層路盤工 (t=10cm)

符号	辺A(下底)	辺B(高さ)	辺C(上底)	角度	ヘロン面積
1	13.600	7.192	12.734	-	45.2171057
2	9.229	6.584	4.081	-	11.8697820
3	6.584	6.150	2.350	-	7.2262499
4	14.087	17.521	7.192	-	48.6246427
5	11.189	16.710	5.993	-	15.8801376
6	11.189	9.857	5.050	-	24.8808820
7	97.646	47.742	50.375	-	234.3215766
8	17.260	9.229	12.734	-	57.3844425
9	50.375	40.000	11.224	-	96.0027328
10	7.500	8.904	4.800	-	17.9999999
11	17.566	0.150	17.521	-	1.2551460
12	11.224	10.149	5.050	-	25.6184396
13	17.566	16.710	32.594	-	86.3886137
14	12.697	8.904	4.069	-	7.8124947
15	47.742	40.485	7.380	-	29.4914008
16	40.485	12.697	28.599	-	75.8025088
合計面積 (m2)					785.7761553

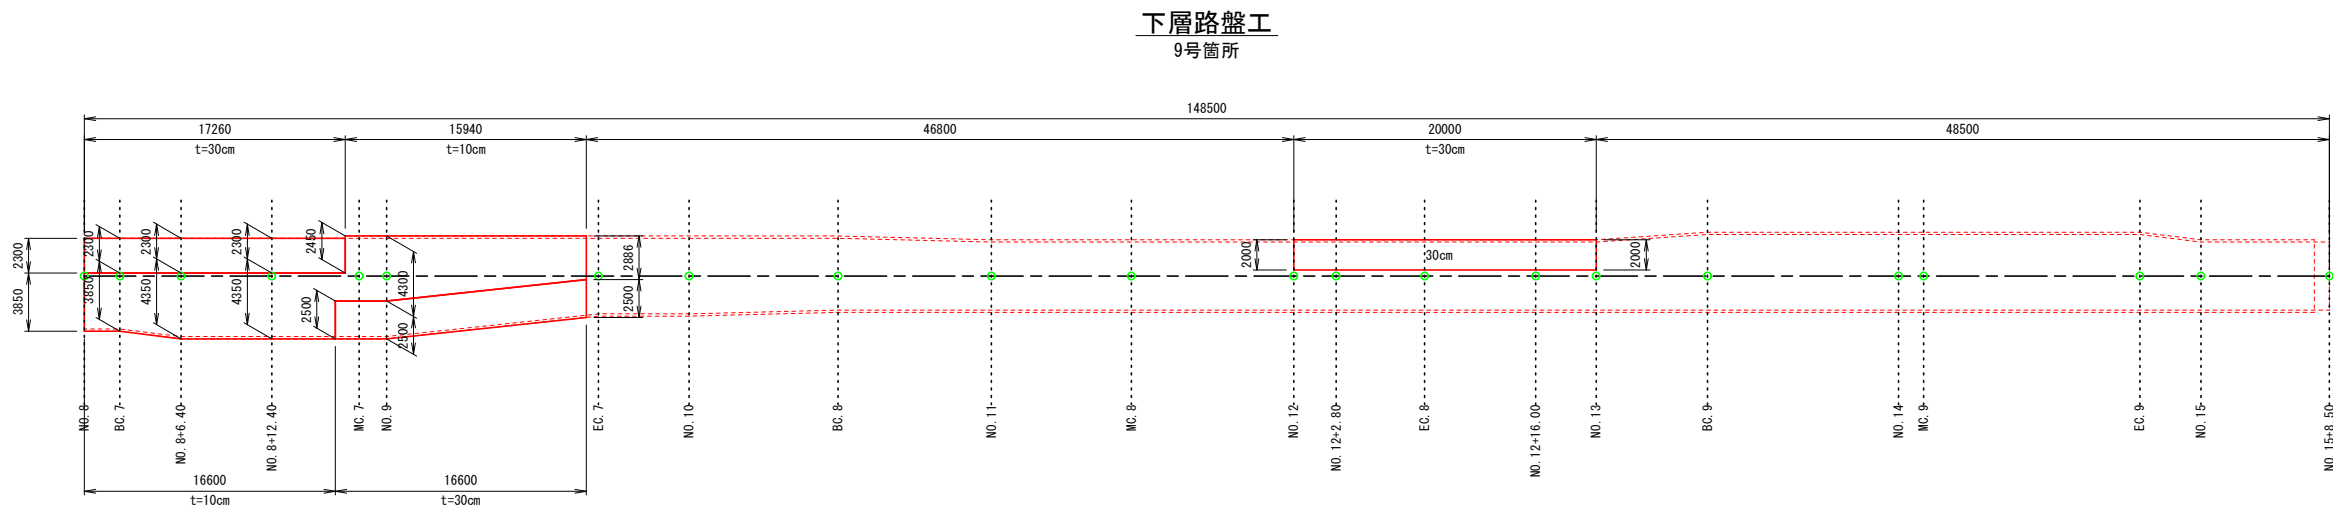
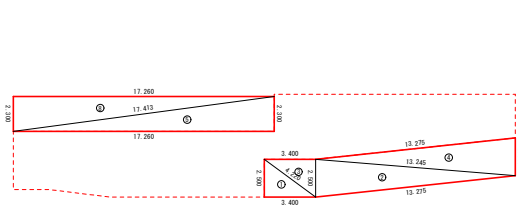
9号箇所舗装工展開図(2/2)

下層路盤工 (t=30cm)					
符号	辺A(下底)	辺B(高さ)	辺C(上底)	角度	ヘロン面積
1	4.220	2.500	3.400	-	4.2500000
2	13.275	13.245	2.500	-	16.5000003
3	4.220	2.500	3.400	-	4.2500000
4	13.275	13.245	2.500	-	16.5000003
5	17.413	17.260	2.300	-	19.8489996
6	2.000	20.100	20.000	-	19.9999998
7	20.000	2.000	20.100	-	19.9999998
8	17.413	17.260	2.300	-	19.8489996
合計面積 (m2)					121.1979994
