路線名	林道 サビヤ山線	事業名	林道施設災害 (令和6年災)復旧	事業
林道区分	奥地	級別区分	自動車道 1級	設計速度
年度	令和6年度	施行主体	輪島市	
名称	全体平面図(10号箇所) 1葉中 1番			
施行地	石川県輪島市門前町浦上	地内		
縮尺	図面 1:750	図面 番号	1/36	審査者
				設計者

その1平面図・縦断面図・標準断面図(1/1)

10号箇所				
路線名	林道 サビヤ山線	事業名	林道施設災害 (令和6年災)復旧	
林道区分	奥地	等級区分	自動車道 1級	設計速度 20km/h
年度	令和7年度	施行主体	輪島市	
名称	その1平面図・縦断面図・標準断面図		1葉中 1番	
施行地	石川県輪島市門前町浦上		地内	
縮尺	図面	2 /	審査者	設計者
図示	番号	36

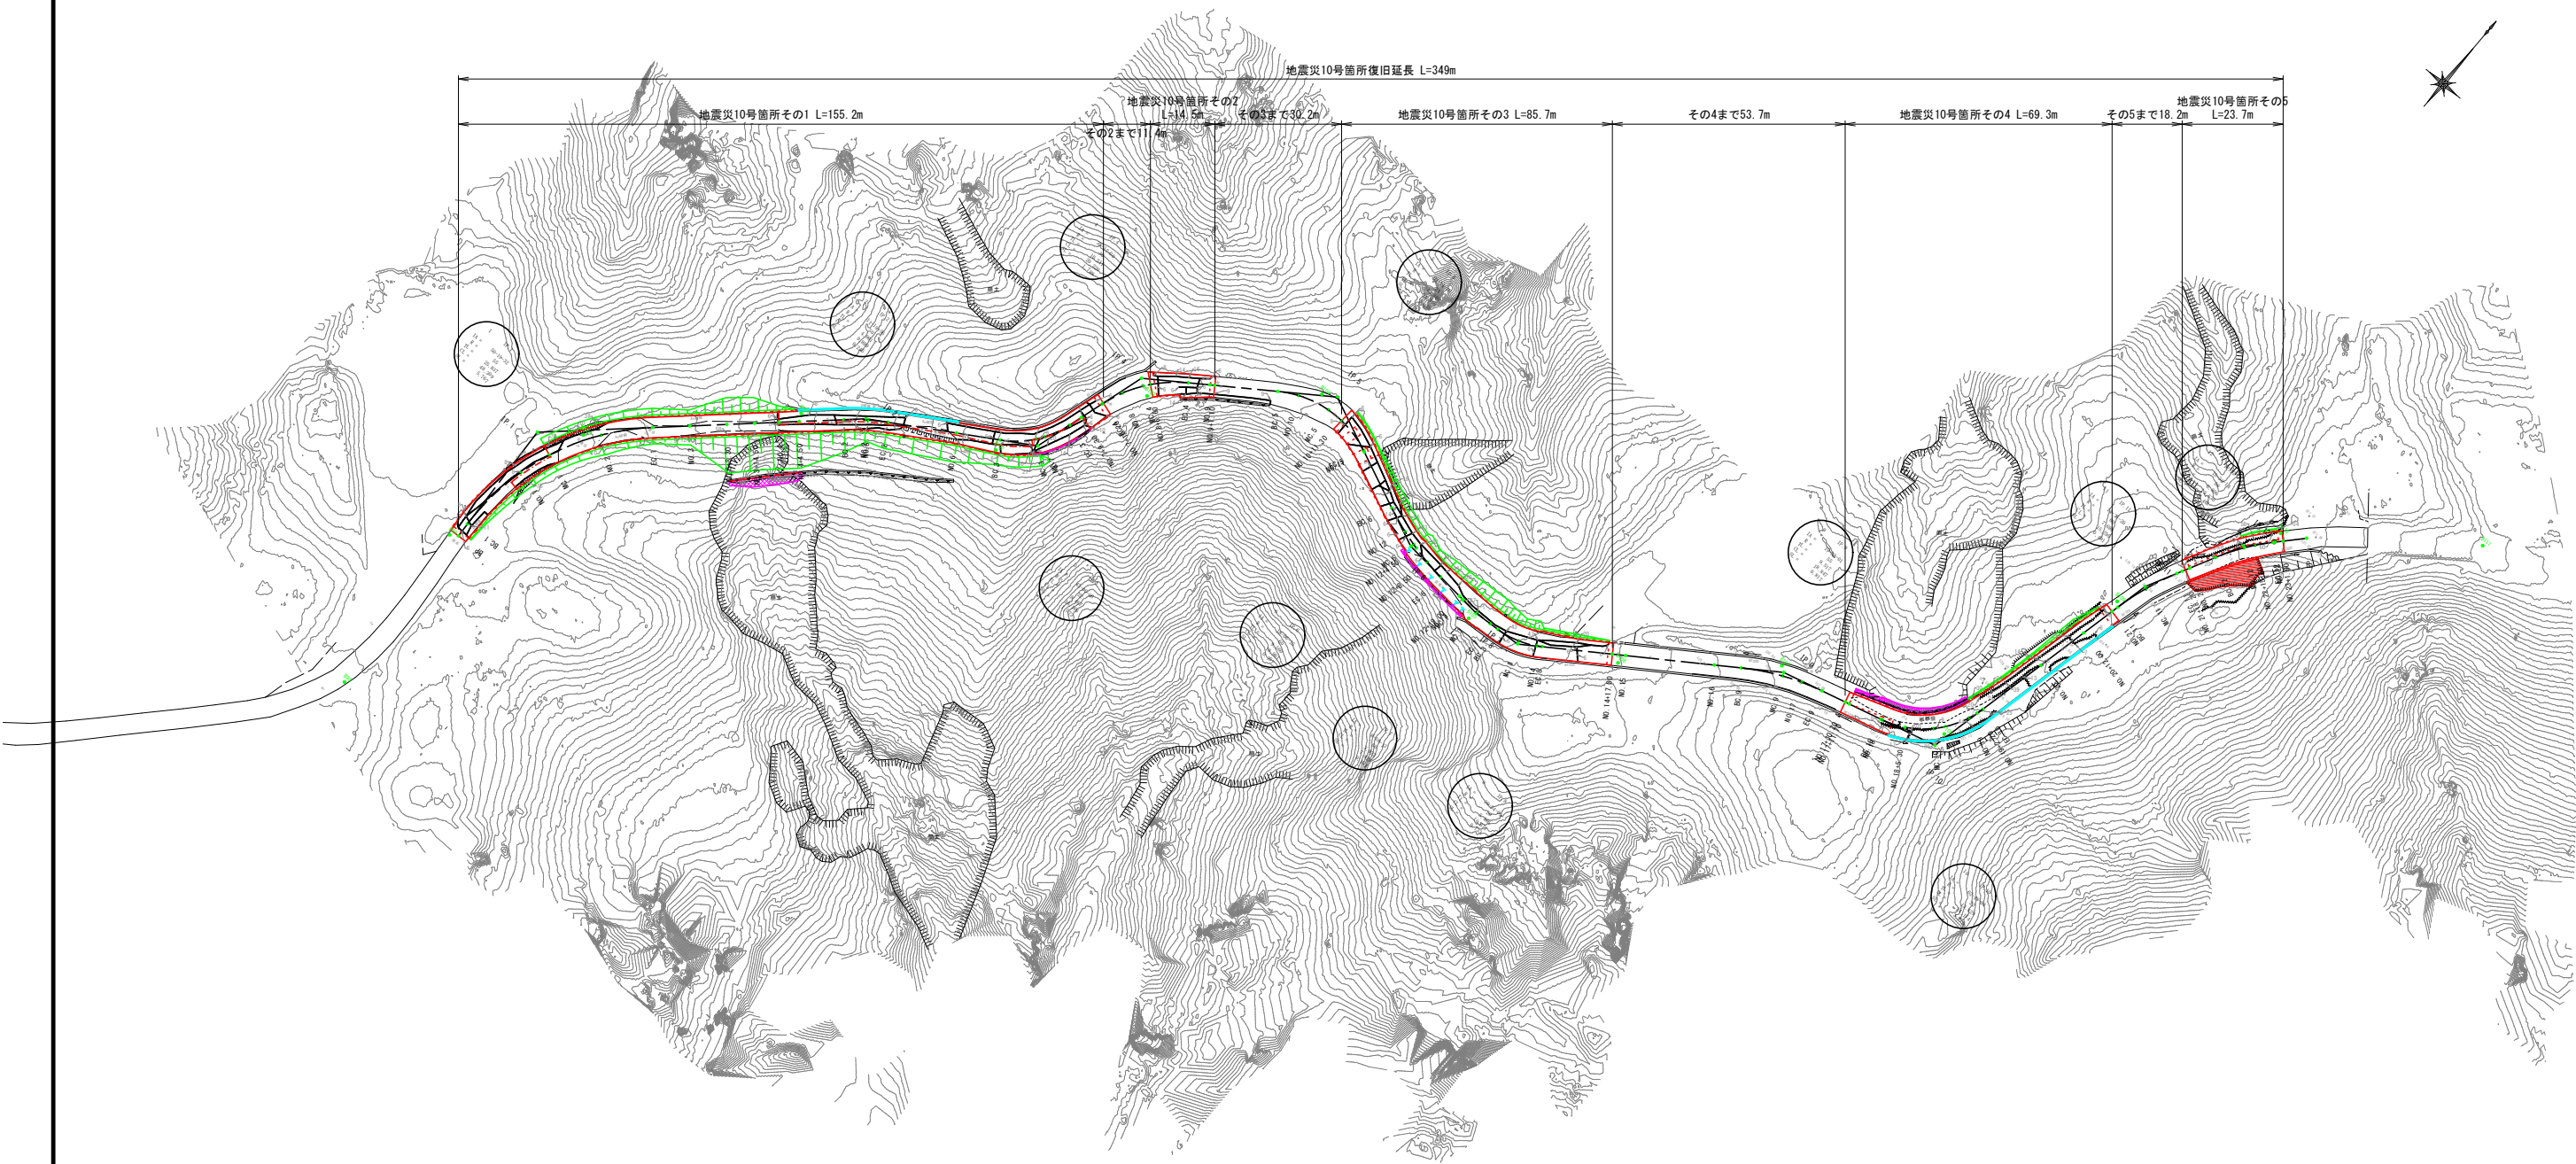
全体平面図

10号箇所

S=1:750

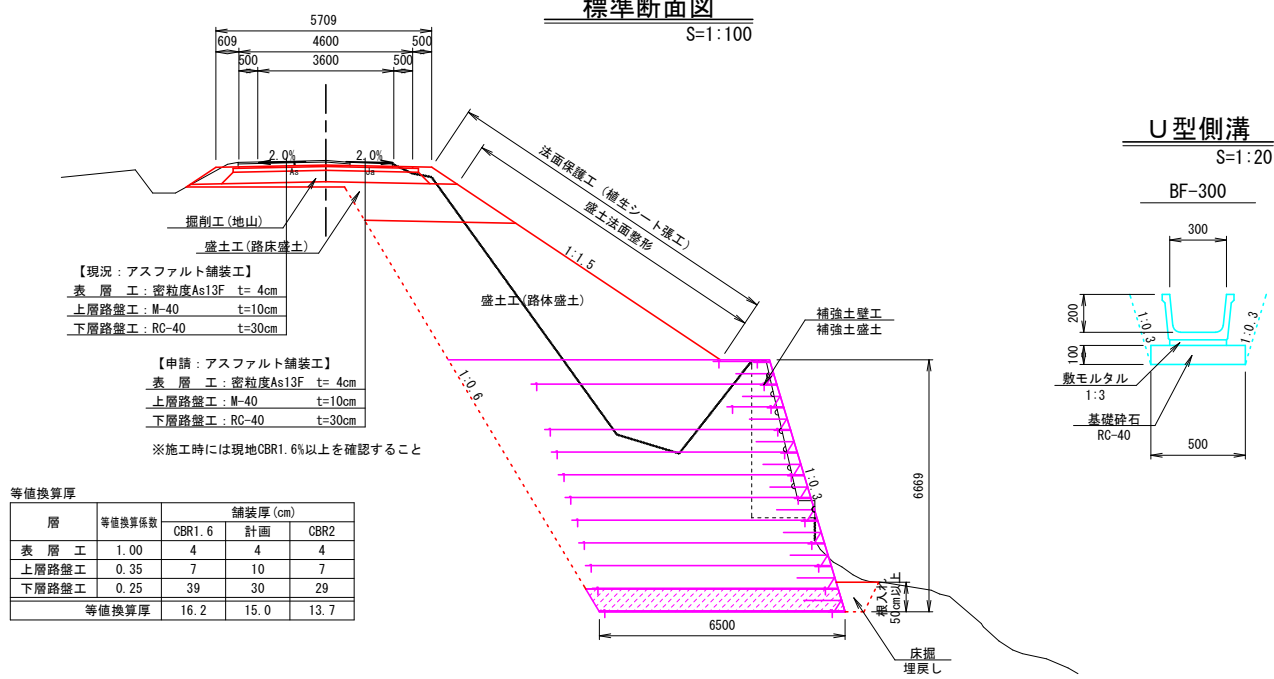
標準断面図
S=1:100

※注
・No.0~No.1間は同程度のクラックが確認されたため、最大クラック深8cmを復旧厚設定根拠とした。
・MC.1~No.4間は同程度のクラックが確認されたため、最大クラック深64cm(査定時)を復旧厚設定根拠とした。
・No.4~No.6+17.0間は同程度のクラックが確認されたため、最大クラック深11cmを復旧厚設定根拠とした。
・No.6+17.0~No.7+9.6間は擁壁の床掘影響範囲(幅3.1m)を全層復旧とした。
・No.7+9.6~No.7+15.2間は同程度のクラックが確認されたため、最大クラック深6cmを復旧厚設定根拠とした。

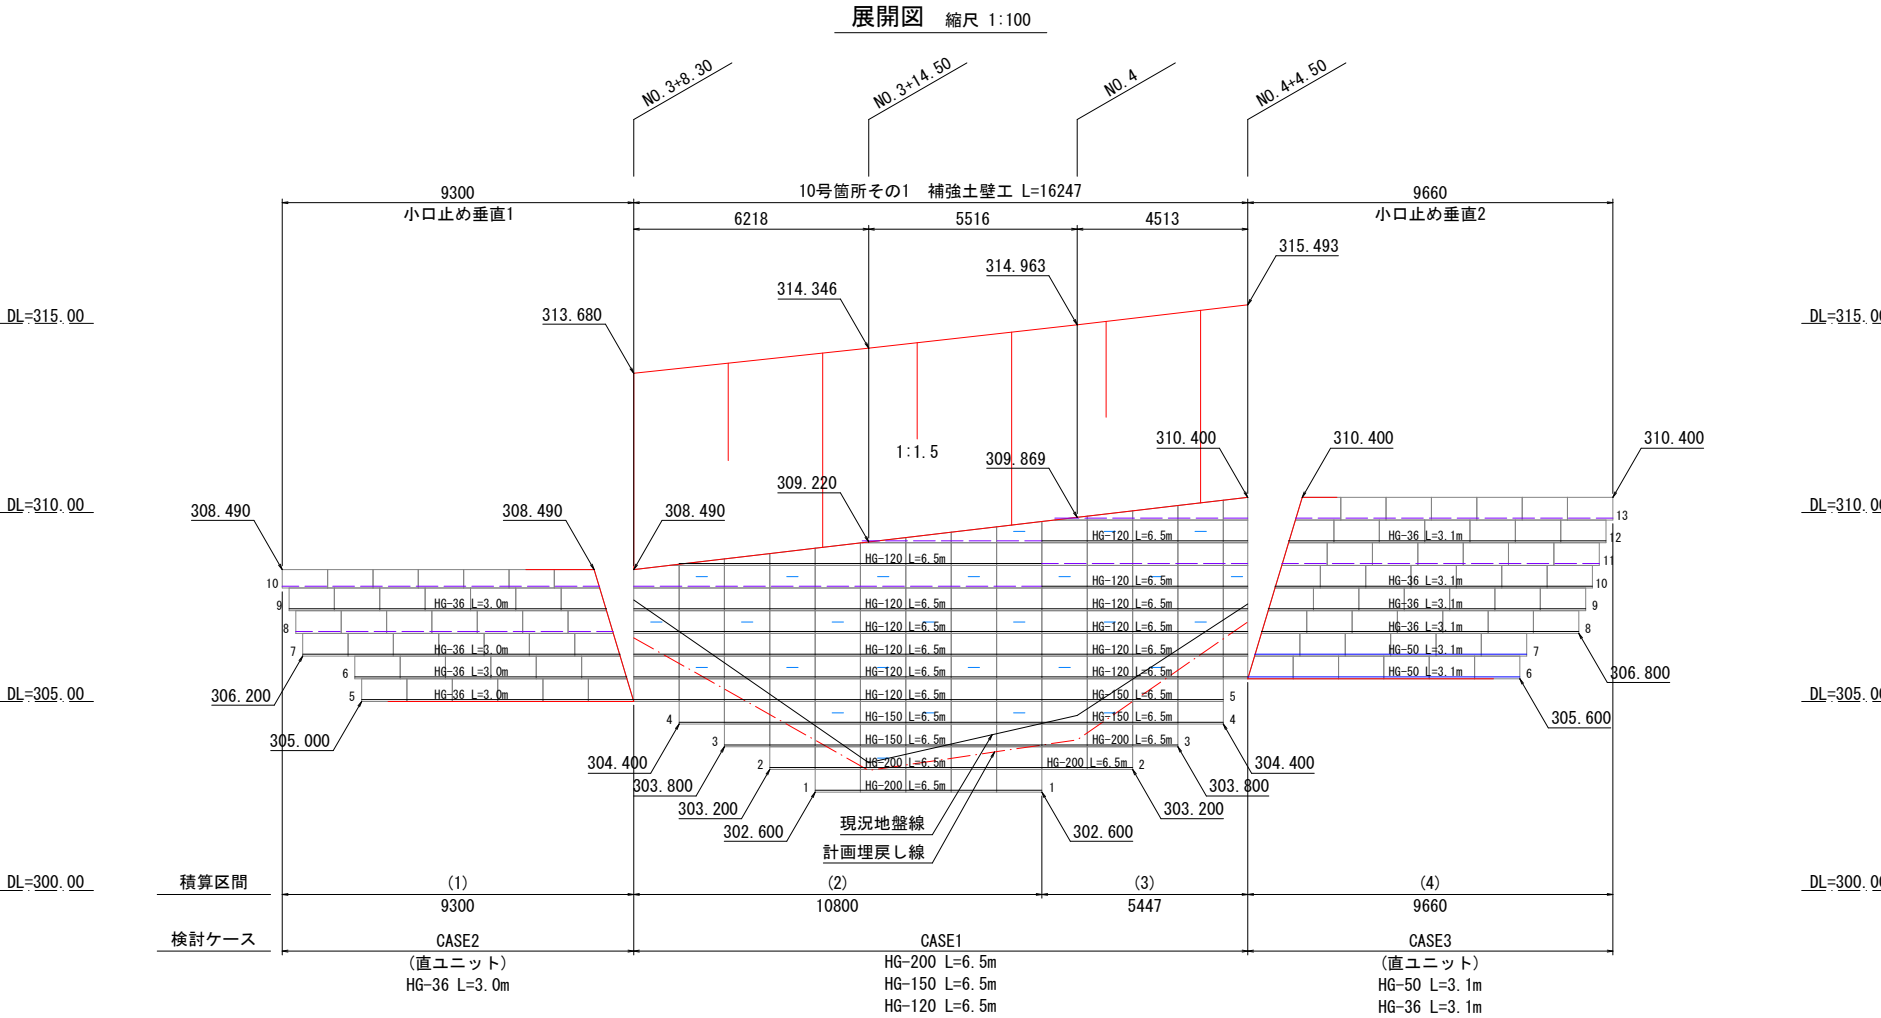
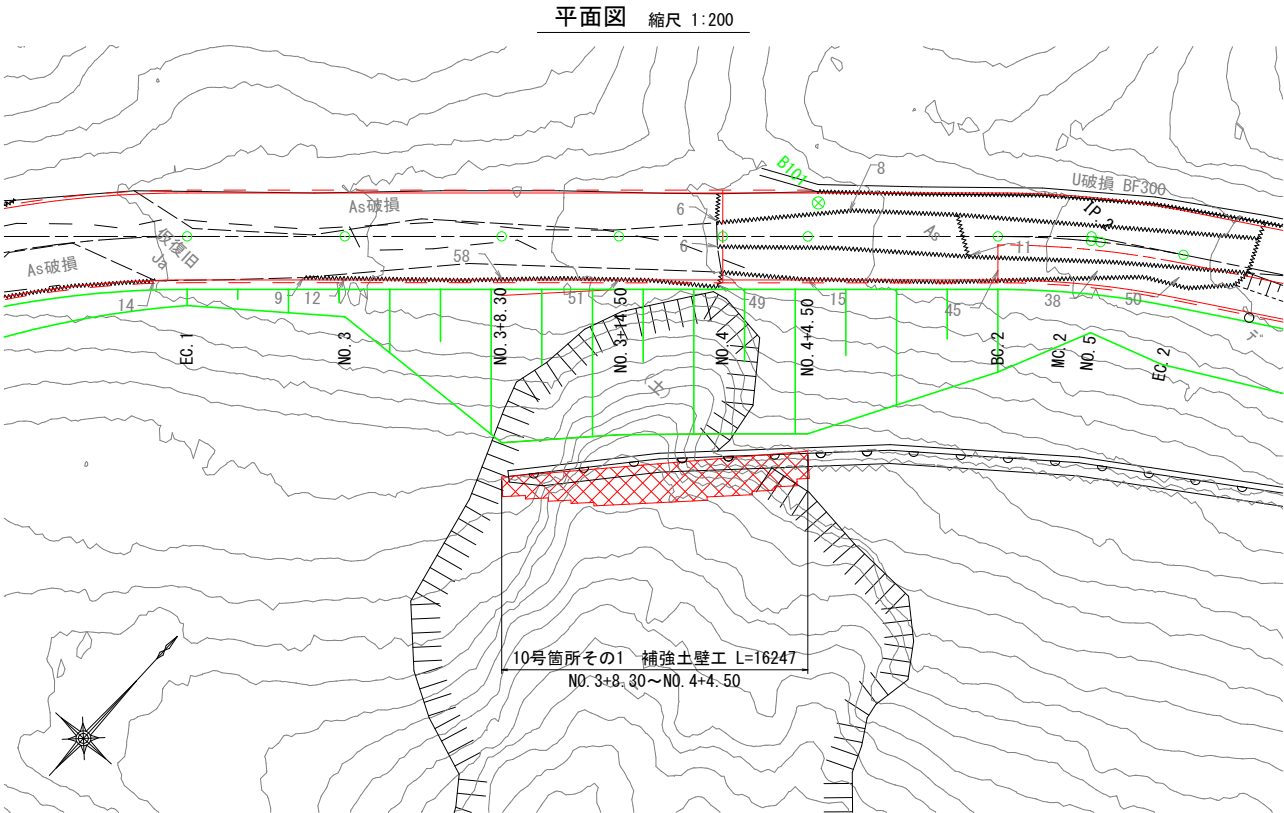
その1補強土壁工構造図(1/2)

主補強材	HG-36	m ²	芯材：アラミド繊維 表面材：高密度ポリエチレン	部材詳細図参照	伸度4.5%
		HG-50	m ²			
		HG-120	m ²			
		HG-150	m ²			
		HG-200	m ²

壁面強化材	UC-20	m ²

鋼製枠(ユニット)	UC-60P	set		部材詳細図参照

水平排水材	R-7×300C	m	W=300

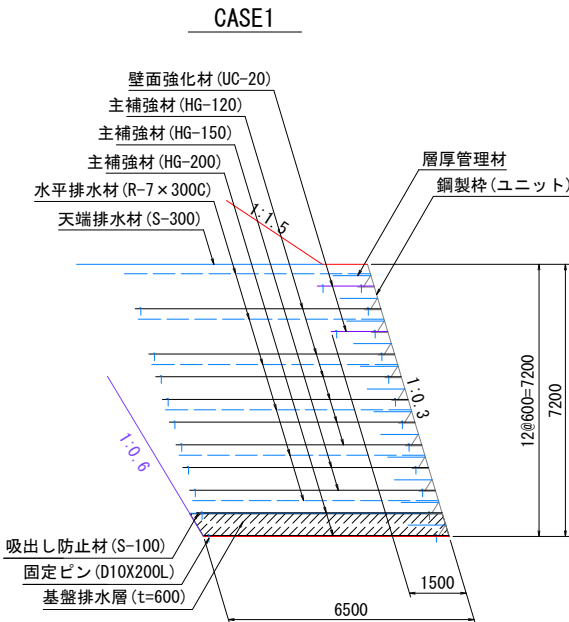
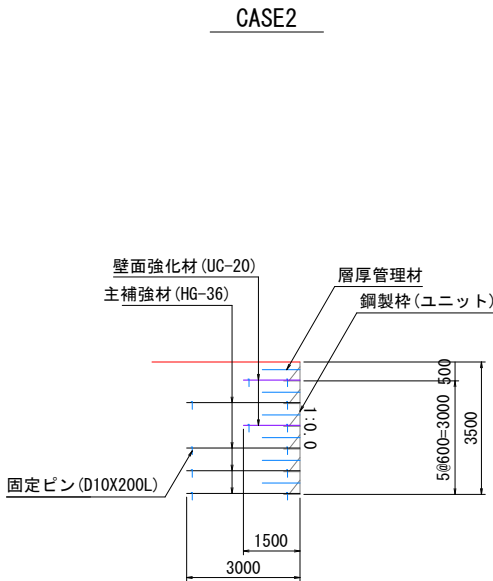
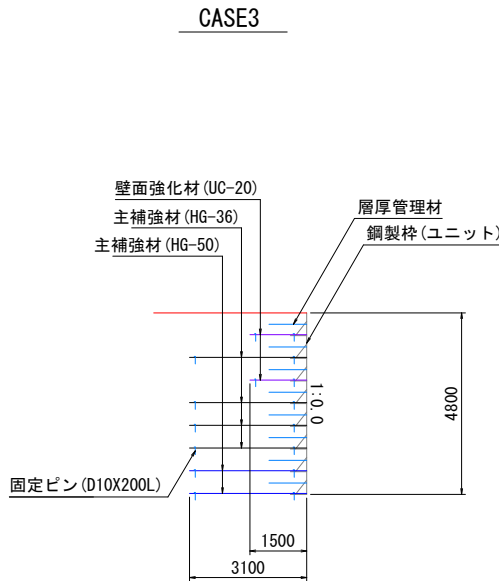
標準断面図

盛土材定数	$\gamma=19.0\text{ kN/m}^3$ $\phi=30^\circ$ $C=0.0\text{ kN/m}^2$
載荷重	活荷重 $q=10\text{ kN/m}^2$
円弧すべりに対する安全率	常時 $F_s \geq 1.20$
引き抜きに対する安全率	$F_s \geq 2.00$
転倒に対しての安全率	$e \leq L/6$
滑動に対しての安全率	$F_s \geq 1.50$
支持に対しての安全率	$F_s \geq 3.00$

タイプ	検討高	単位	常時	摘要
CASE1	H=7.2m	kN/m^2	180.952	盛土直下
CASE2	H=3.5m	kN/m^2	72.261	盛土直下
CASE3	H=4.8m	kN/m^2	101.688	盛土直下

補強土壁工	面状補強材（ジオテキスタイル）を層状に敷設し、補強材の引張力と土との摩擦抵抗力によってせん断強さを補強し、安定した盛土構造物を構築する			
盛土材料	土質条件	単位体積重量	粘着力	せん断抵抗角
		$\gamma=19.0\text{ kN/m}^3$	$c=0.0\text{ kN/m}^2$	$\phi=30.0^\circ$
	<ul style="list-style-type: none">・施工前に盛土材の土質試験を実施し、設計定数を確認する・発注機関の定める規定値に従い、締固め管理を行う・盛土材料は適切な含水比とする・設計段階では現地発生土を流用しているが、土質条件に沿わない場合は発注者と協議のうえ対応を検討すること			
基礎地盤	<ul style="list-style-type: none">・良好な地盤又は適切な処置が施された地盤とする・床掘り完了後に所定の支持力を満足するか確認する			
排水工	<ul style="list-style-type: none">・適切な排水処理を施す・予期せぬ湧水が確認された場合は速やかに排水対策を行う・施工中は仮排水工を設けるなどして、盛土本体や壁面部へ水を導かないよう排水処理を行う・補強土壁の底盤は排水対策を施す			
壁面材	<ul style="list-style-type: none">・鋼製壁面材は、盛土材を拘束し所定の締固め度が得られる十分な剛性（断面係数：0.8cm³/m以上）を有すること・壁面材の座屈や回転等を防止するため、斜体部材、横方向部材および回転防止部材を用いた構造とする			
補強材	<ul style="list-style-type: none">・主補強材は（財）土木研究センターの建設技術審査証明報告書を有する製品とする・主補強材は、4.5%程度の伸度で所定の引張強さを発現する面状の材料とする・礫材等による主補強材の耐衝撃性は、90%以上の強度保持率を有する材料とする・隣接する主補強材の敷設は、突合せを基本とする（ラップする必要は無い）・曲線部や折れ部において、隣接する主補強材間の隙間が10cm程度以上となった場合は、同質・同等の材料にて隙間を埋める

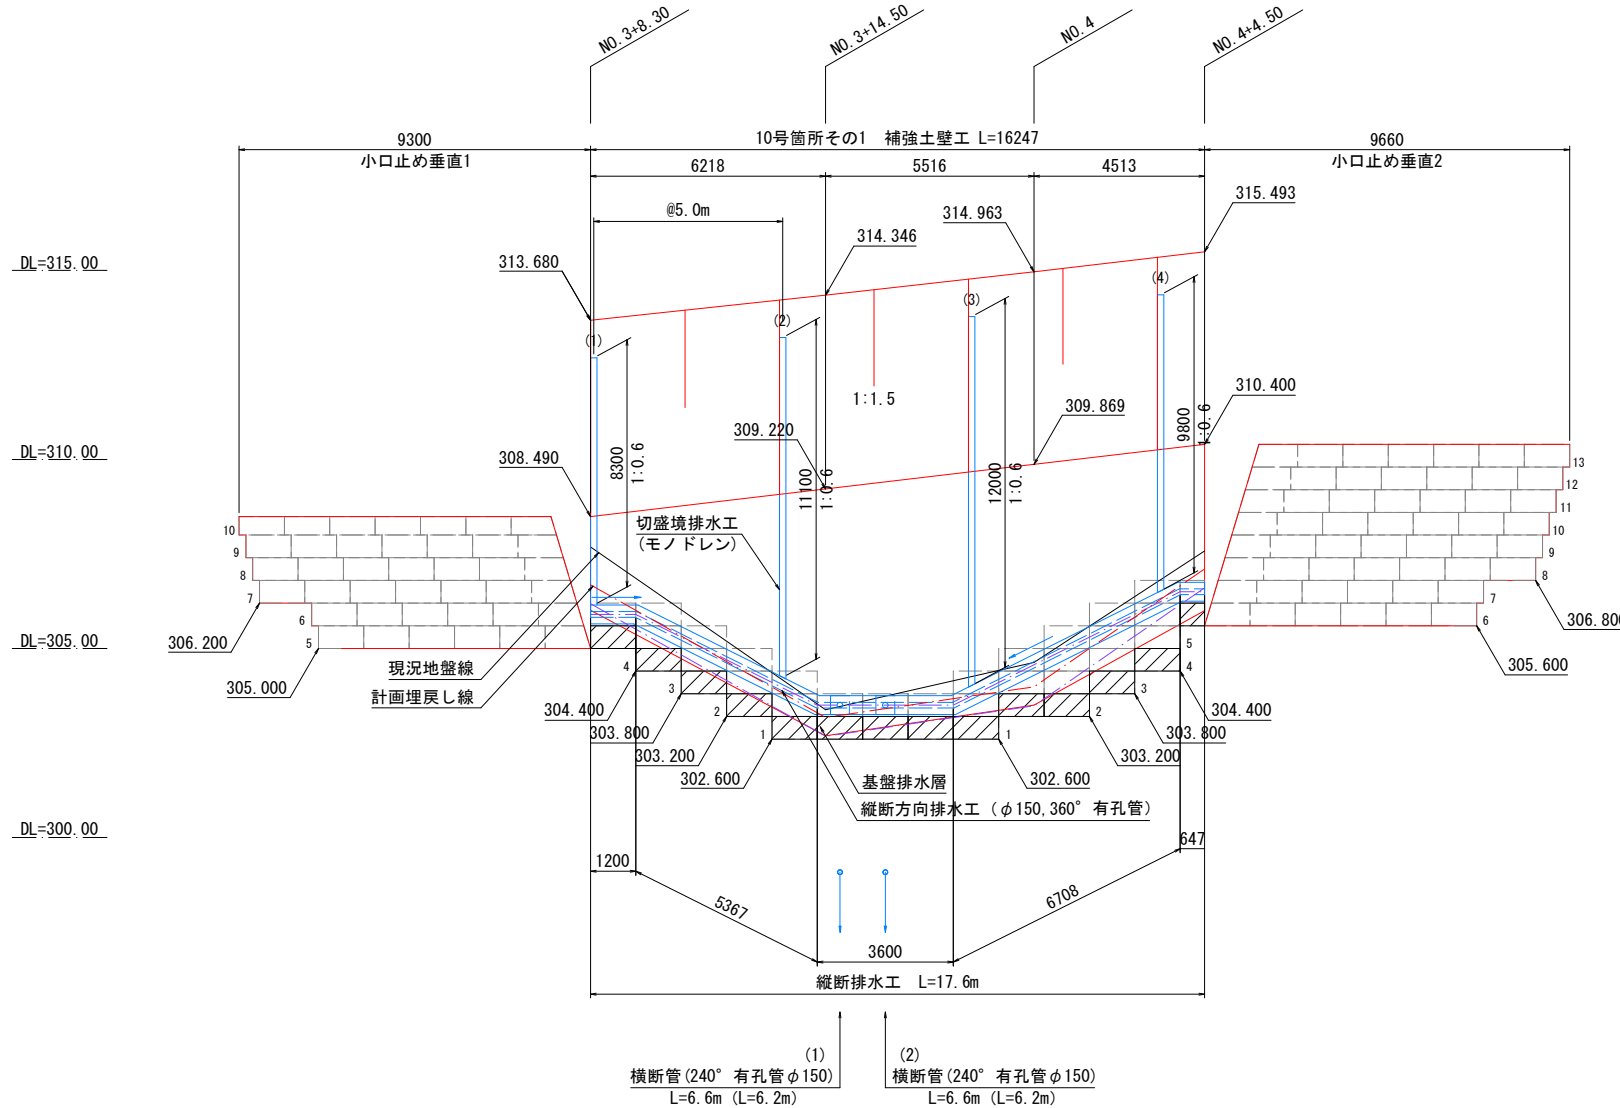
正面図 縮尺 1:100

- 1) 縦断管勾配方向を、
横断管排出位置を示す
- 2) 補強土壁の最深部には、横断方向排水工を2箇所設置する
- 3) 切盛境には排水材 (モノドレン) を5m間隔で設置する
- 4) 切盛境排水工の設置間隔は 5mとするが、地山の湧水状況に
応じて決定する
- 5) 補強土壁天端には盛土内への水の浸入を防ぐためのシール
コンクリートや排水溝を設ける

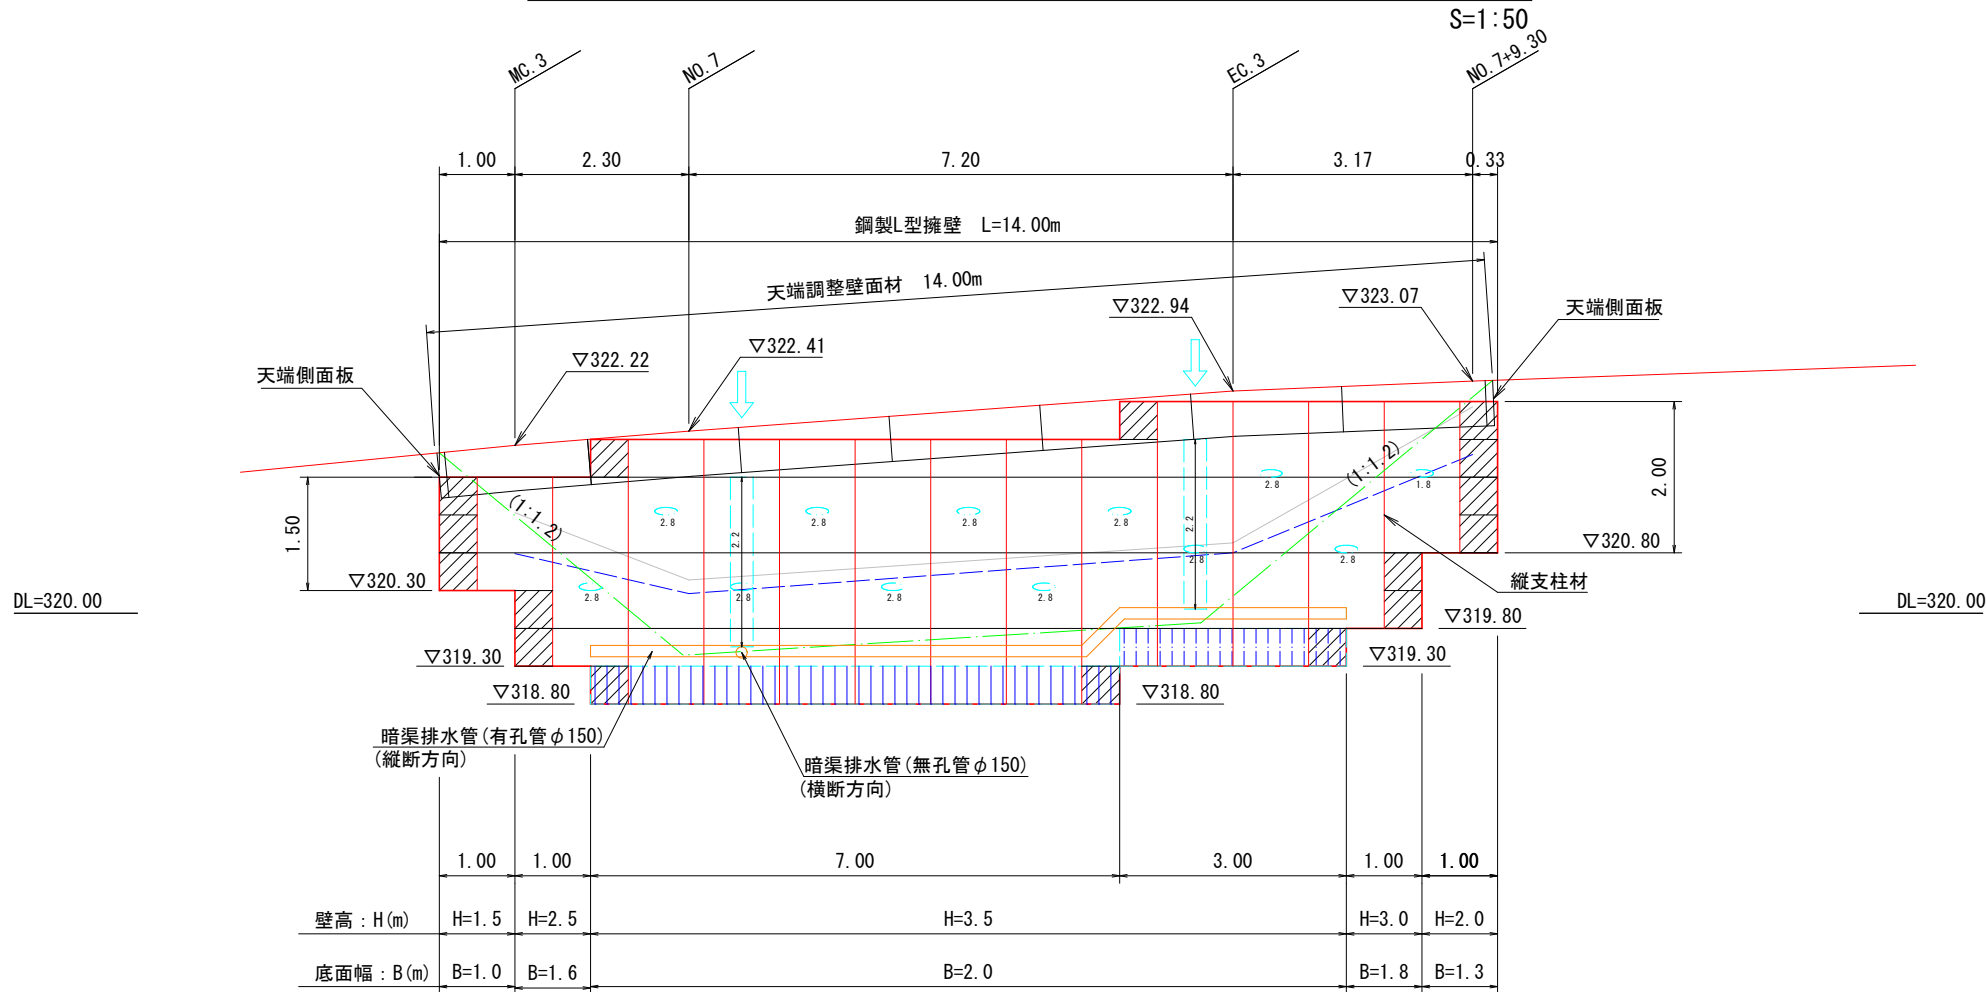
その1 鋼製 L 型擁壁工展開図 (1/1)

設計条件	
盛土材の内部摩擦角	$\phi = 30^\circ$
盛土材の単位体積重量	$\gamma = 18.0 \text{ kN/m}^3$
載荷重 (活荷重)	$w = 10.0 \text{ kN/m}^2$

最大地盤反力度		
測点 NO. 7	常時	$q_{\text{max}} = 116 \text{ kN/m}^2 < q_a = 300 \text{ kN/m}^2$

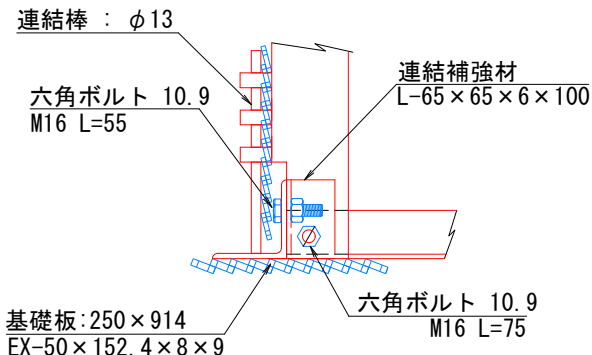
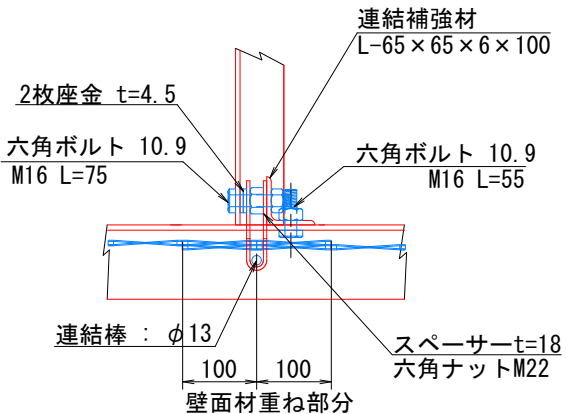
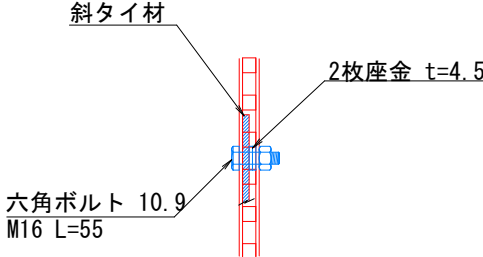
部分詳細図 (s=1/10)

注：斜タイ材と座金は支柱材のU形内側に挿入

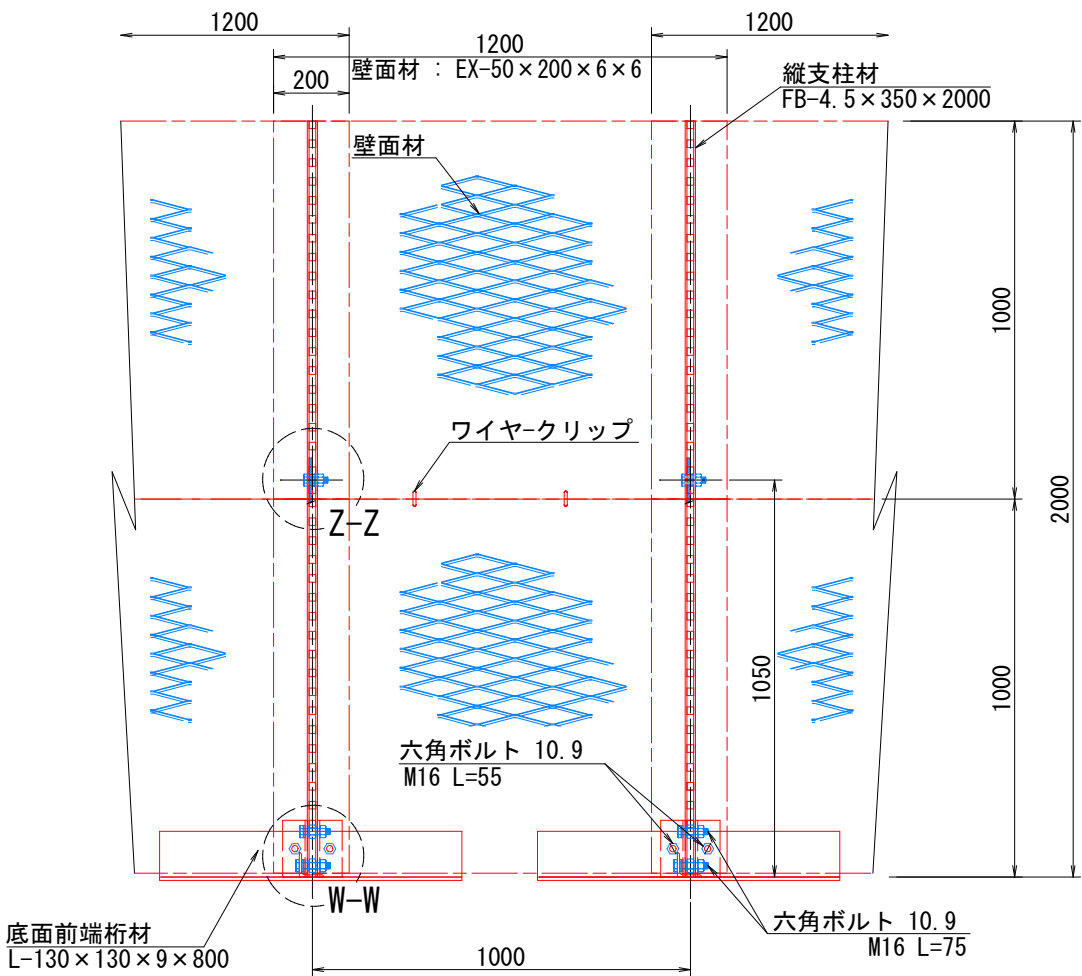
正面図

H=2.00m S=1:10

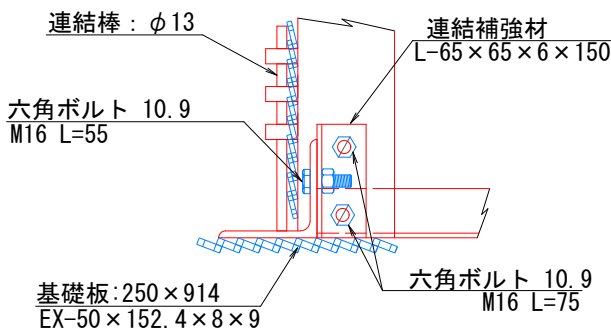
X-X

注：斜タイ材と座金は支柱材のU形内側に挿入

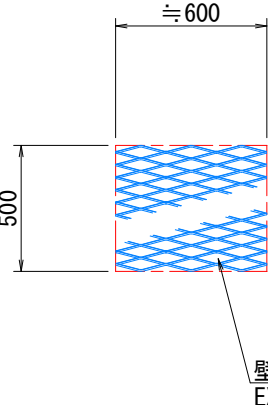
正面図

端部壁面材 (側面板)

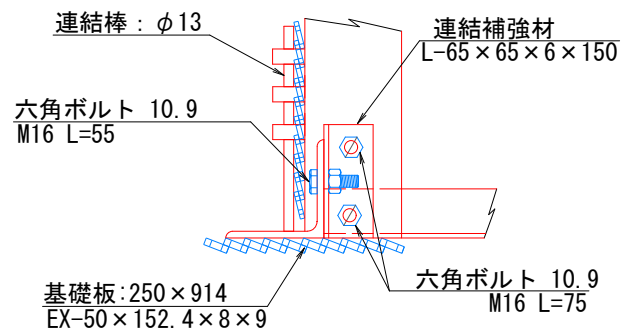
X-X

注: 斜タイ材と座金は支柱材のU形内側に挿入

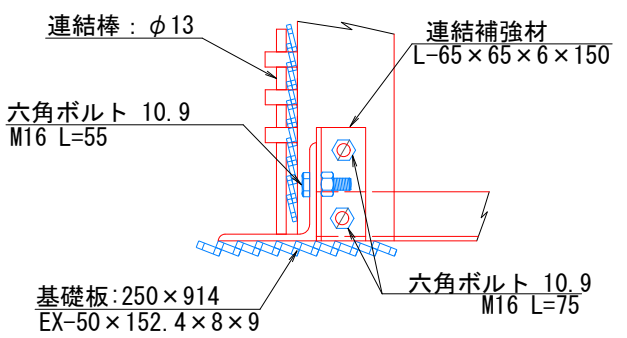
X-X

注：斜タイ材と座金は支柱材のU形内側に挿入

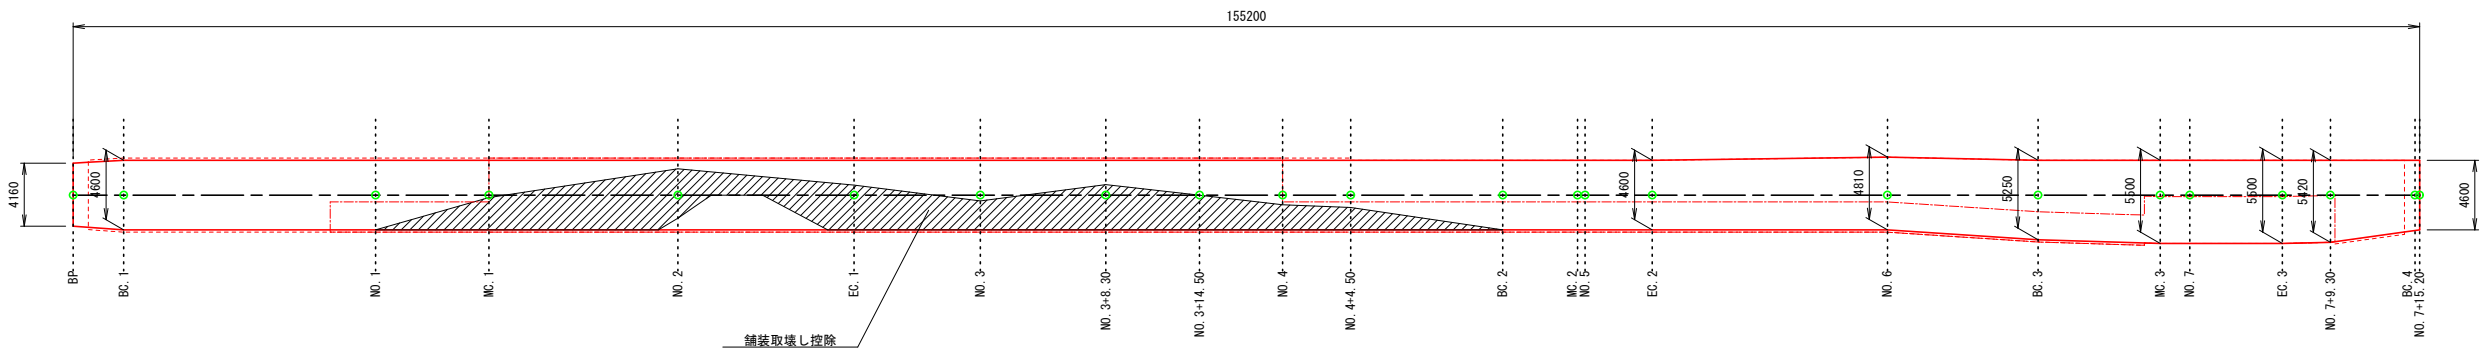
10号箇所その1

表層工

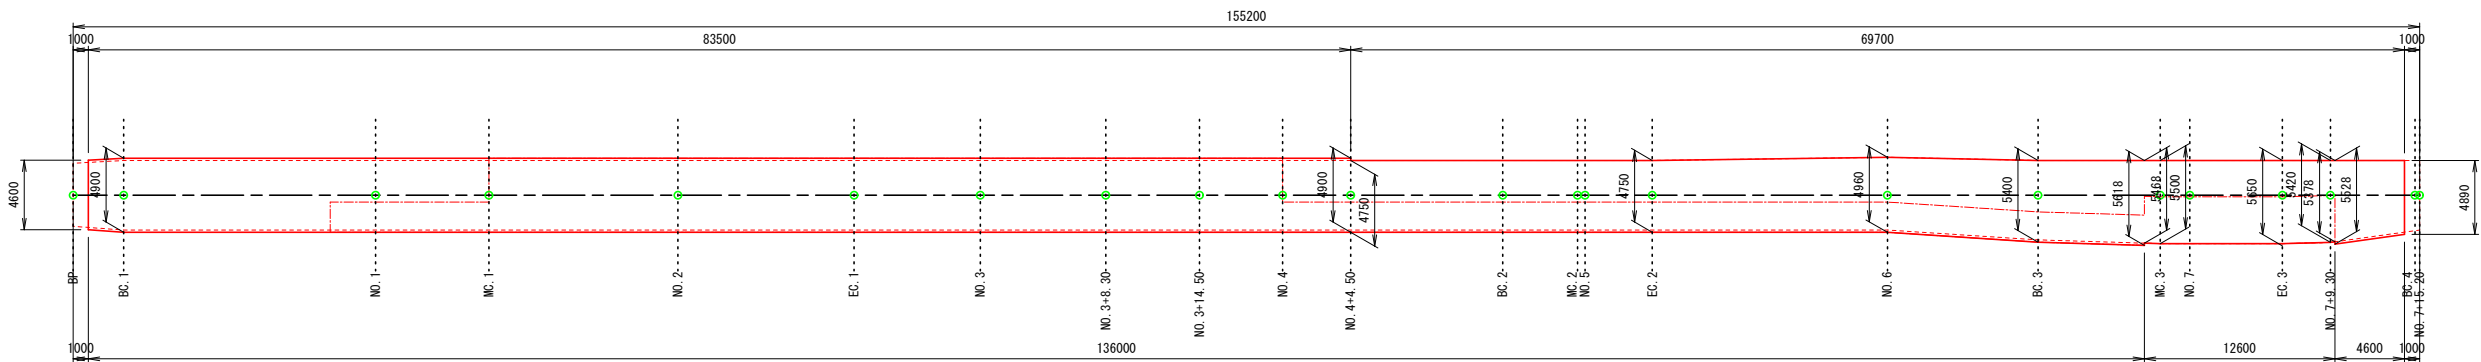
10号箇所その1

上層路盤工

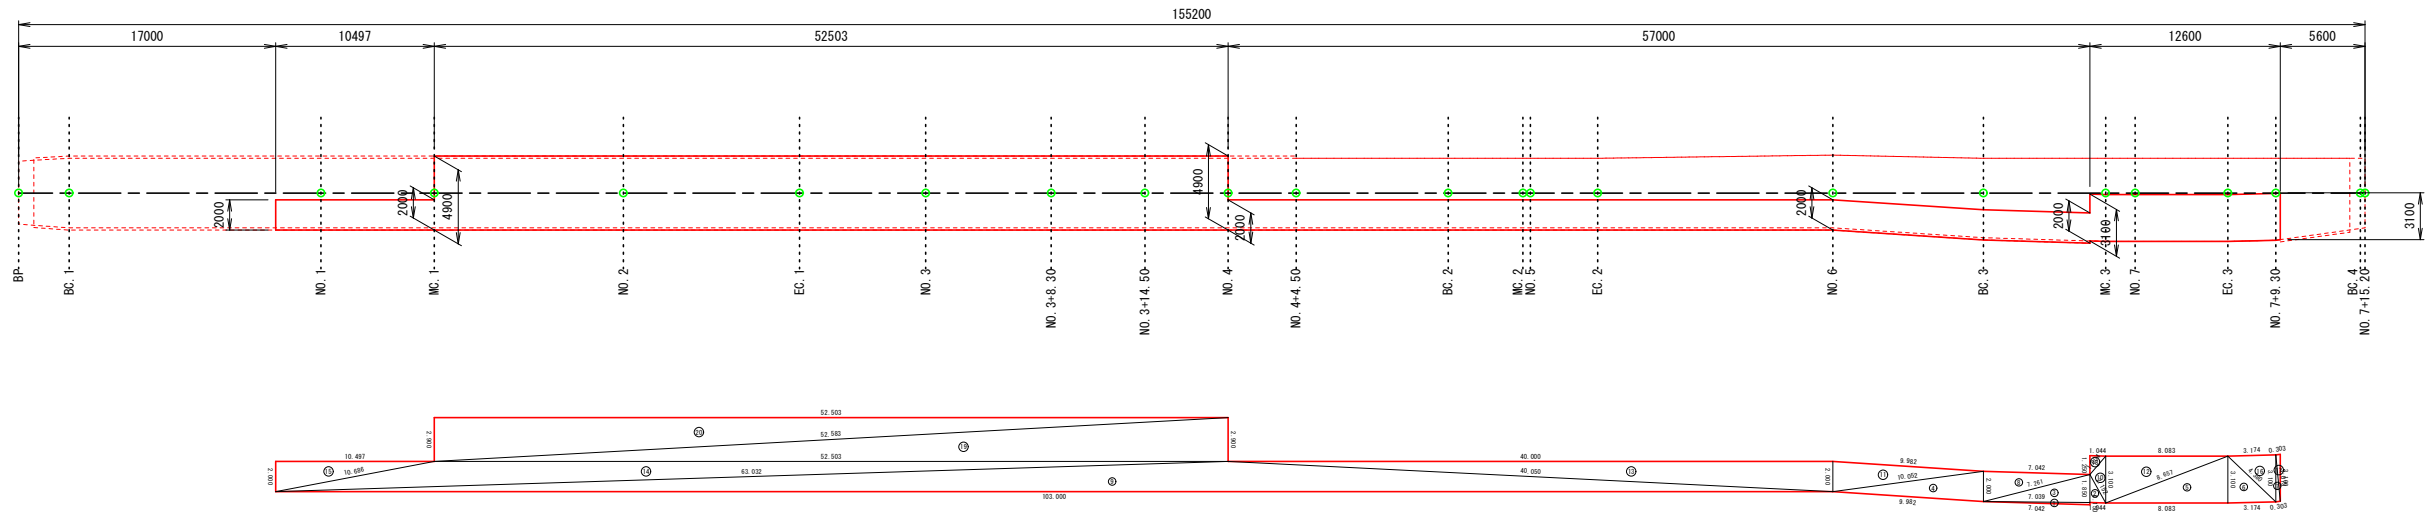
下層路盤工
10号箇所その1

下層路盤工 (t=30c)

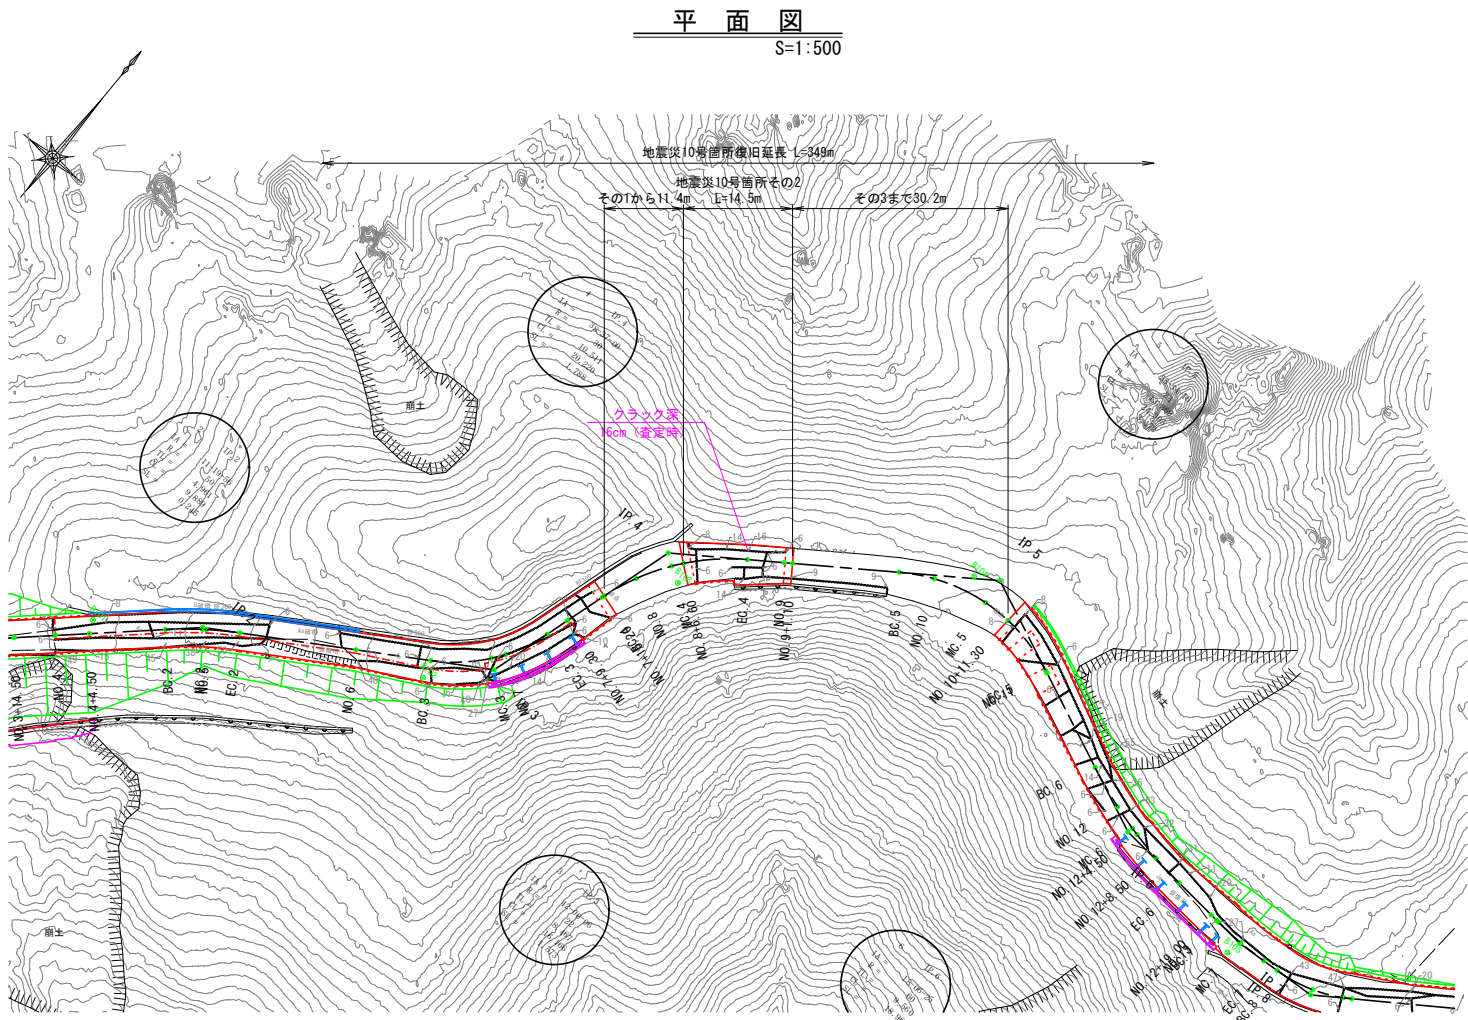
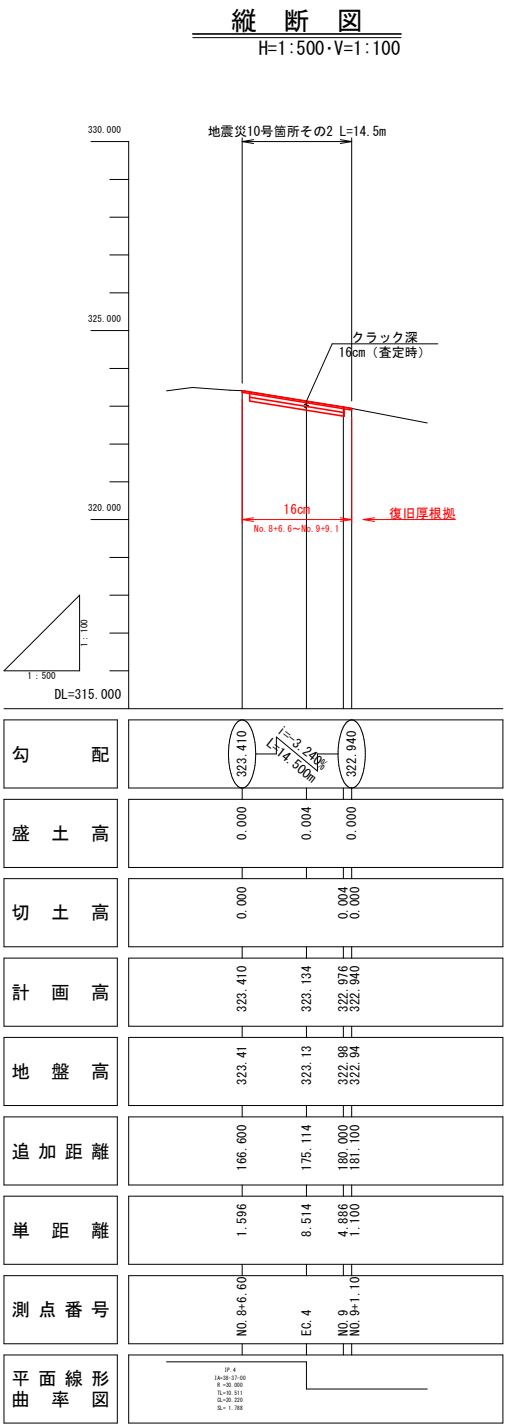
その2平面図・縦断図・標準断面図(1/1)

※注
・No. 8+6.6～No. 9+1.1間は同程度のクラックが確認されたため、最大クラック深16 (査定時)cmを復旧厚設定根拠とした。

※注
・No. 8+6. 6~No. 9+1. 1間は同程度のクラックが確認されたため、最大クラック深16(査定時)cmを復旧厚設定根拠とした。

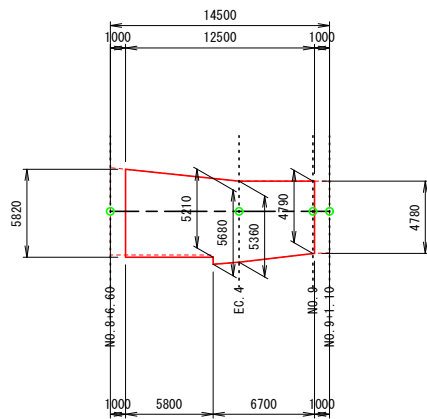
上層路盤工・下層路盤工
10号箇所その2

上層路盤工 (t=10cm)・下層路盤工 (t=10cm)

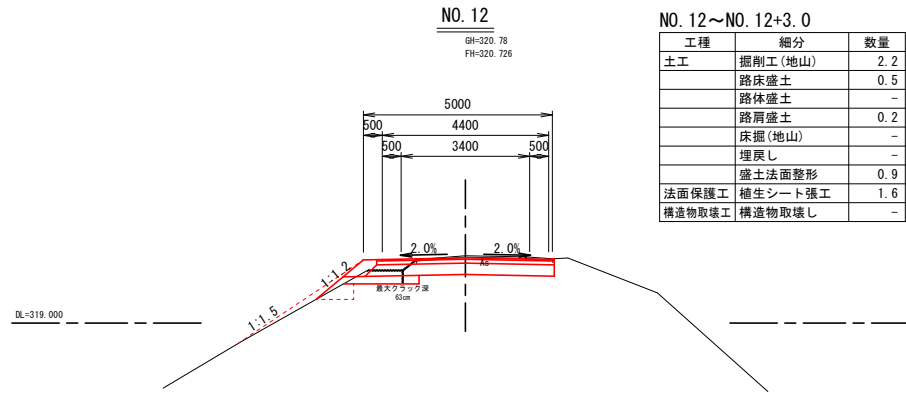
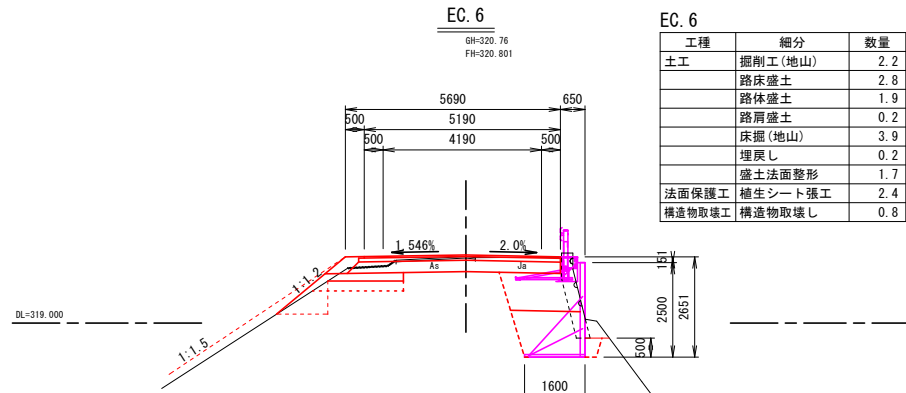
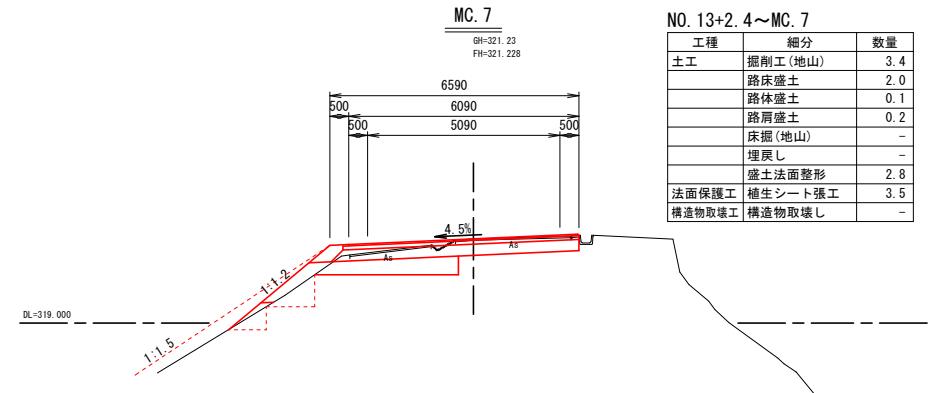
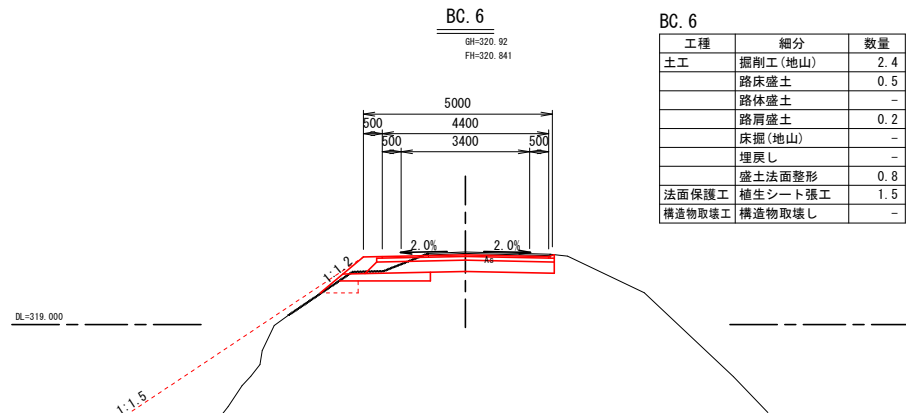
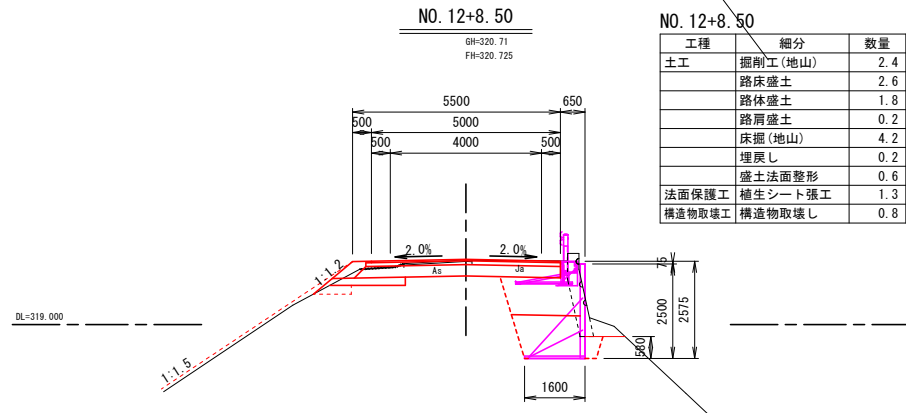
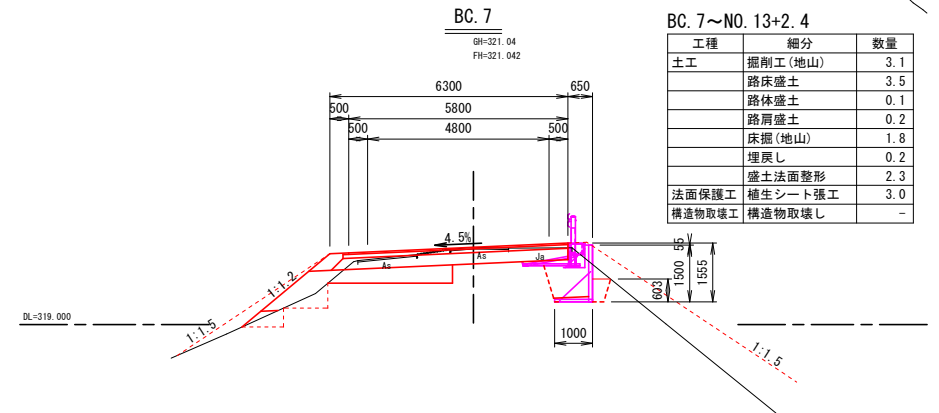
その3横断図(1/2)

※注
・No. 10+11.3~No. 11+2.0間は同程度のクラックが確認されたため、最大クラック深8cmを復旧厚設定根拠とした。
・No. 11+2.0~No. 12+7.5間は隆起区間かつ同程度のクラックが確認されたため、最大クラック深63cmを復旧厚設定根拠とした。
・No. 12+7.5~No. 14+17.0間は同程度のクラックが確認されたため、最大クラック深70cm(査定時)を復旧厚設定根拠とした。
