路線名	林道 サビヤ山線	事業名	林道施設災害 (令和6年災)復旧	事業
林道区分	奥地	級別区分	自動車道 1級	設計速度
年度	令和6年度	施行主体	輪島市	
名称	全体平面図(10号箇所) 1葉中 1番			
施行地	石川県輪島市門前町浦上	地内		
縮尺	図面 1:750	図面 番号	1/36	審査者
				設計者

その1平面図・縦断面図・標準断面図(1/1)

10号箇所				
路線名	林道 サビヤ山線	事業名	林道施設災害 (令和6年災)復旧	
林道区分	奥地	等級区分	自動車道 1級	設計速度 20km/h
年度	令和7年度	施行主体	輪島市	
名称	その1平面図・縦断面図・標準断面図		1葉中 1番	
施行地	石川県輪島市門前町浦上		地内	
縮尺	図面	2 /	審査者	設計者
図示	番号	36

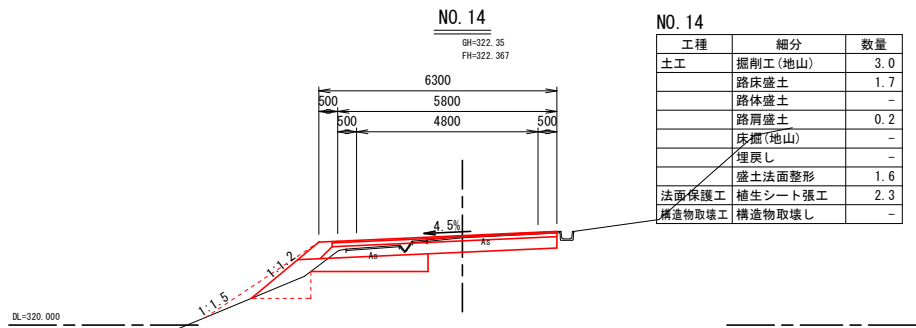
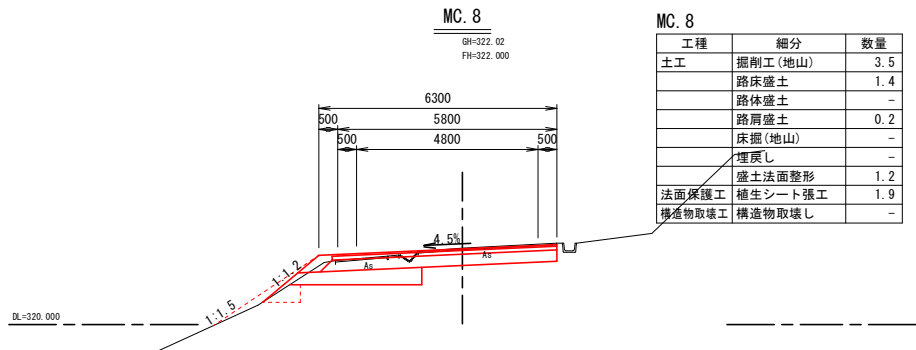
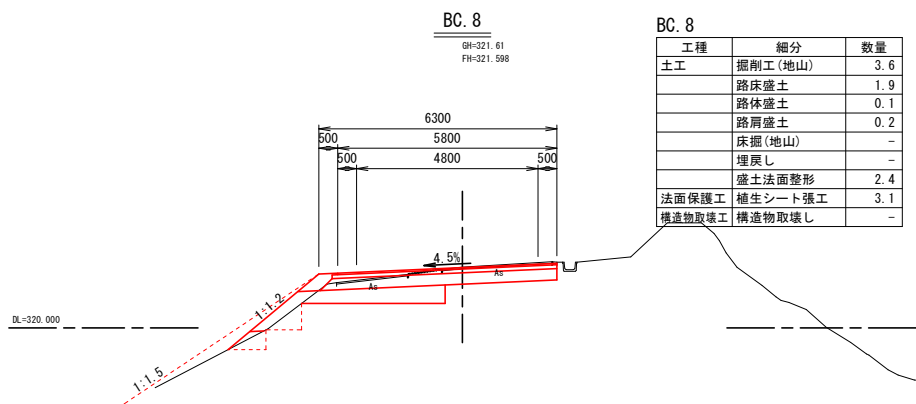
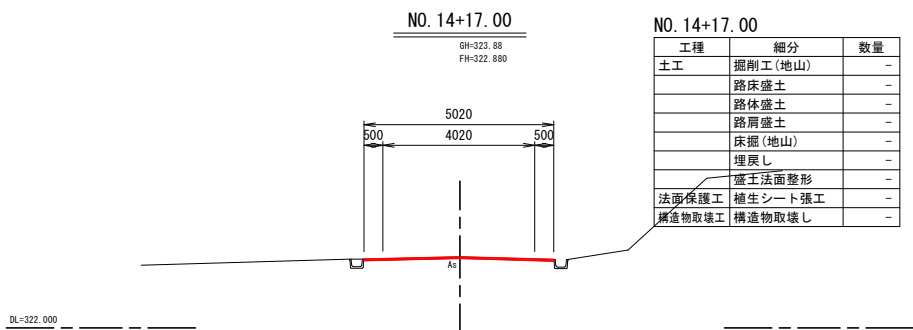
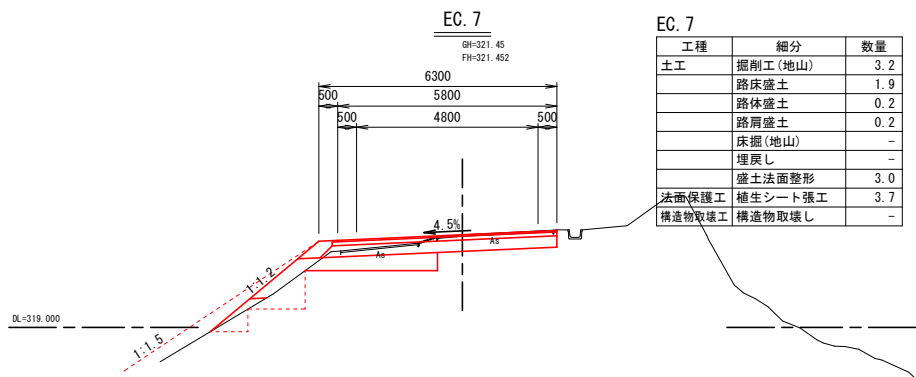
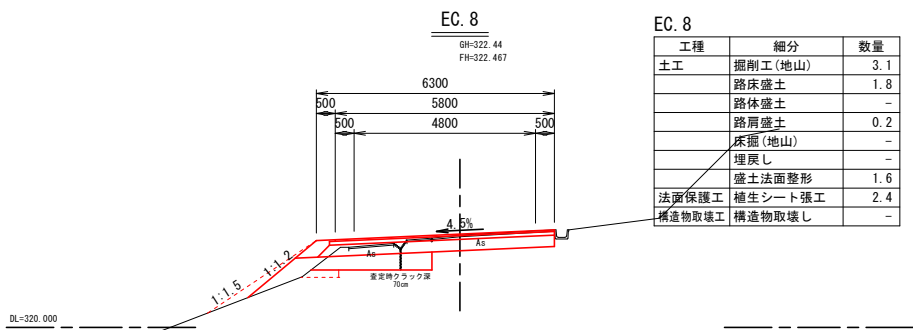
その3横断図(2/2)

※注
・No. 10+11.3~No. 11+2.0間は同程度のクラックが確認されたため、最大クラック深8cmを復旧厚設定根拠とした。
・No. 11+2.0~No. 12+7.5間は隆起区間かつ同程度のクラックが確認されたため、最大クラック深63cmを復旧厚設定根拠とした。
・No. 12+7.5~No. 14+17.0間は同程度のクラックが確認されたため、最大クラック深70cm(査定時)を復旧厚設定根拠とした。

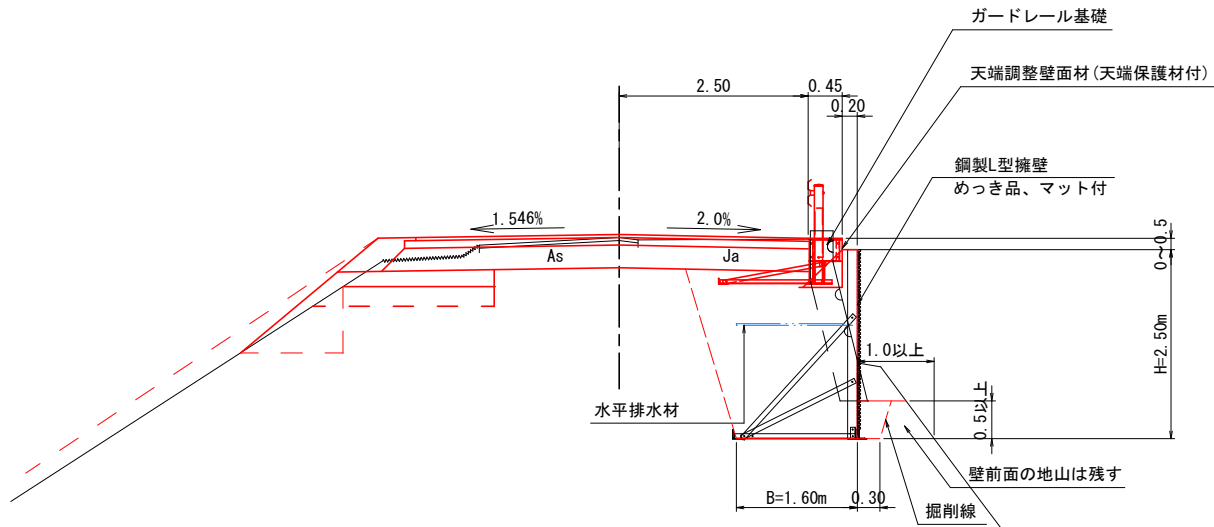
標準断面図 S=1:50
EC. 6

設計条件	
盛土材の内部摩擦角	$\phi = 30^\circ$
盛土材の単位体積重量	$\gamma = 18.0 \text{ kN/m}^3$
載荷重(活荷重)	$w = 10.0 \text{ kN/m}^2$

最大地盤反力度		
測点 EC. 6	常時	$q_{\text{max}} = 105 \text{ kN/m}^2 < q_a = 300 \text{ kN/m}^2$

特記事項
<ul style="list-style-type: none">・盛土材は転圧作業が行えるもの、または転圧作業ができるように改良する事を前提とする。・背面の掘削面に湧水がある場合は、壁体内に水が侵入しないような排水対策を施すこと。・実施に際して土質試験等を行い、所定の土質定数や支持力を満足するか確認すること。・施工管理基準値は以下の項目を目安とし、各機関の基準に従うものとする。

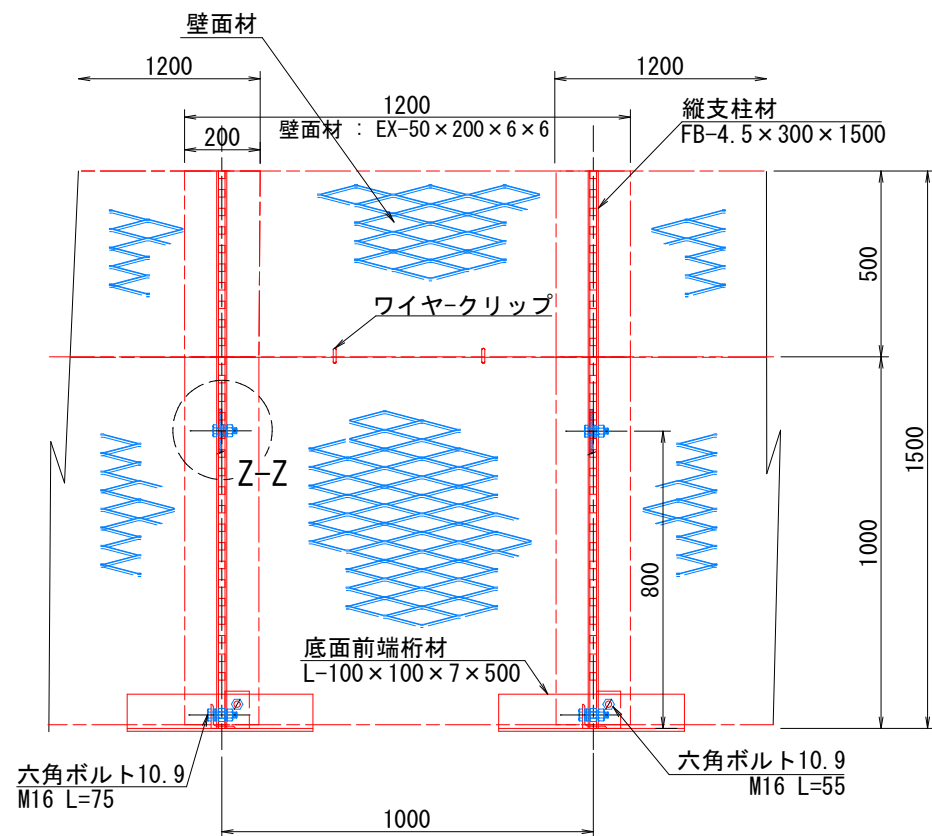
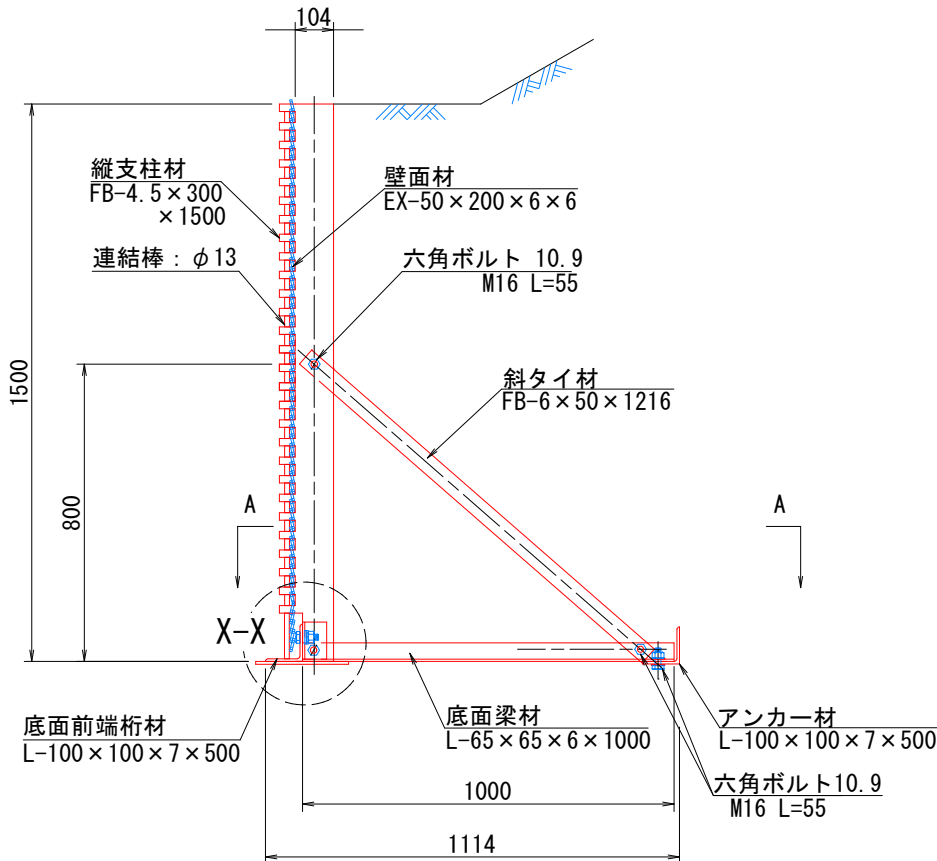
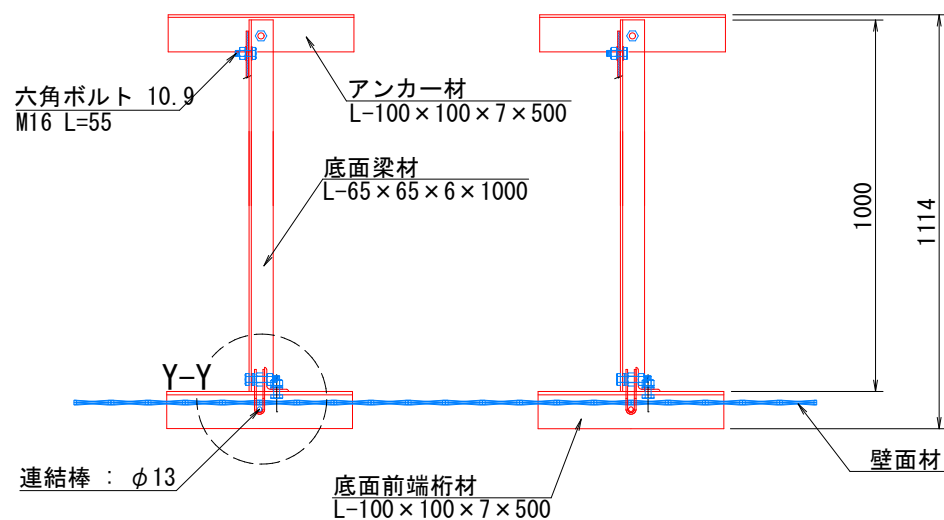
その3鋼製L型擁壁 構造詳細図(1/3)

H=1.50m S=1:10

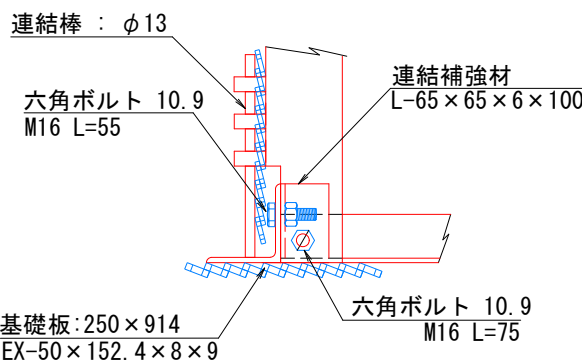
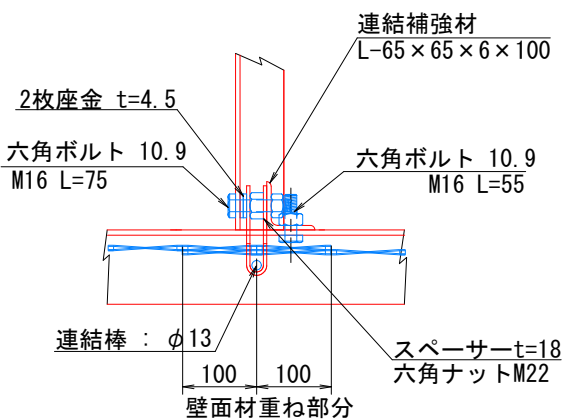
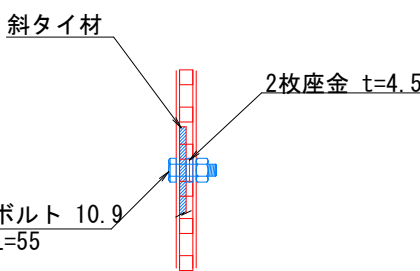
部分詳細図 (s=1/10)

注：斜タイ材と座金は支柱材のU形内側に挿入

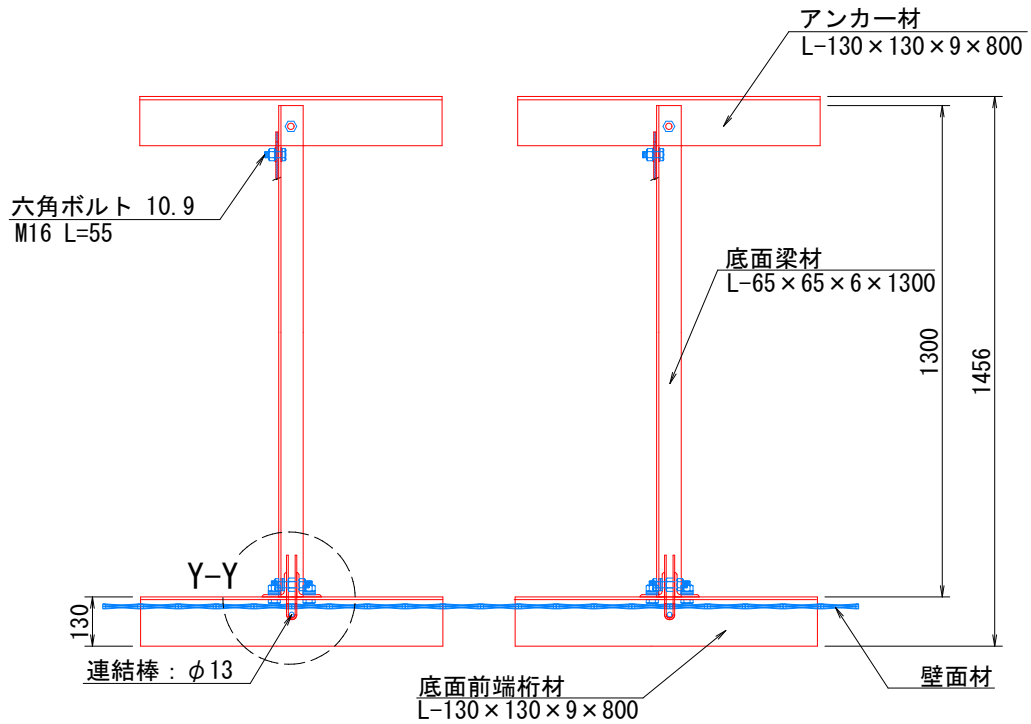
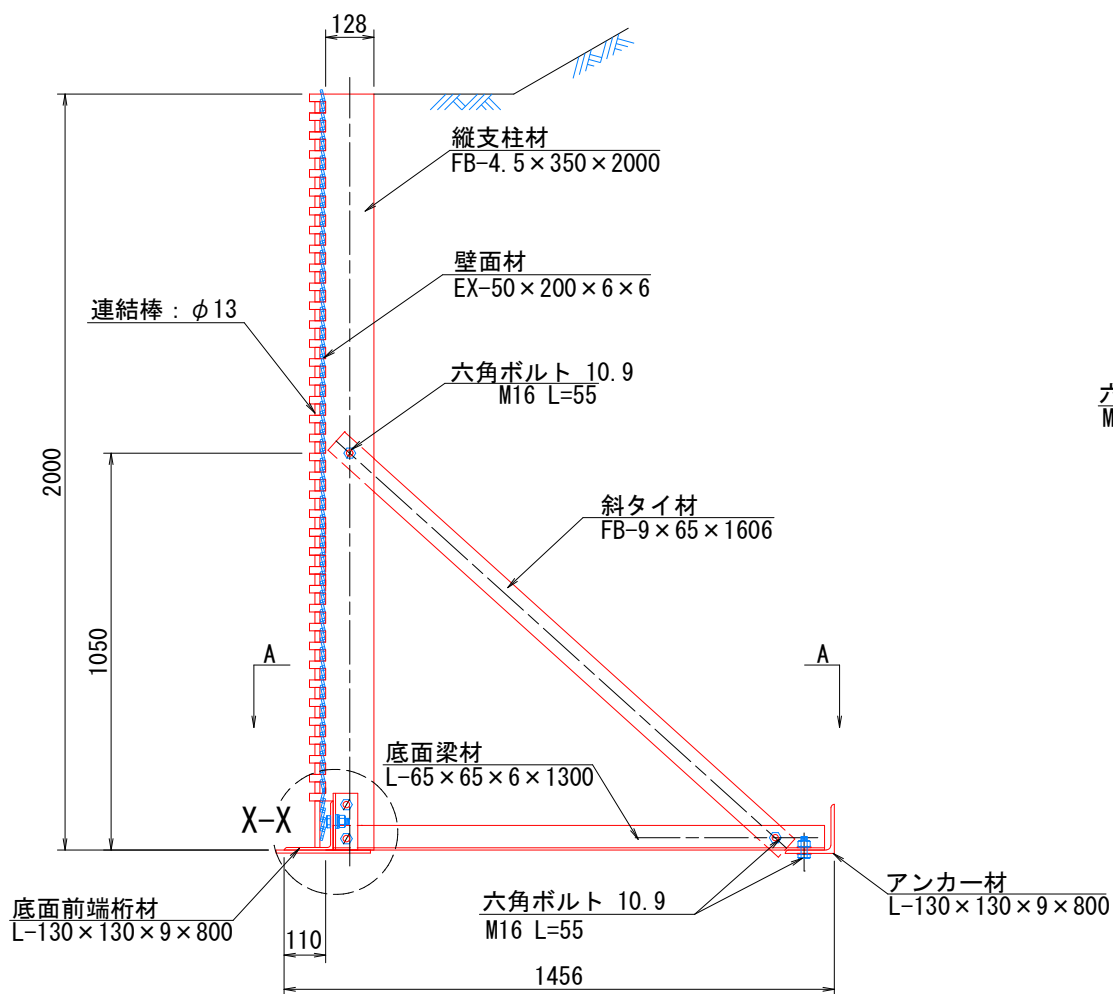
その3鋼製L型擁壁 構造詳細図(2/3)

H=2.00m S=1:10

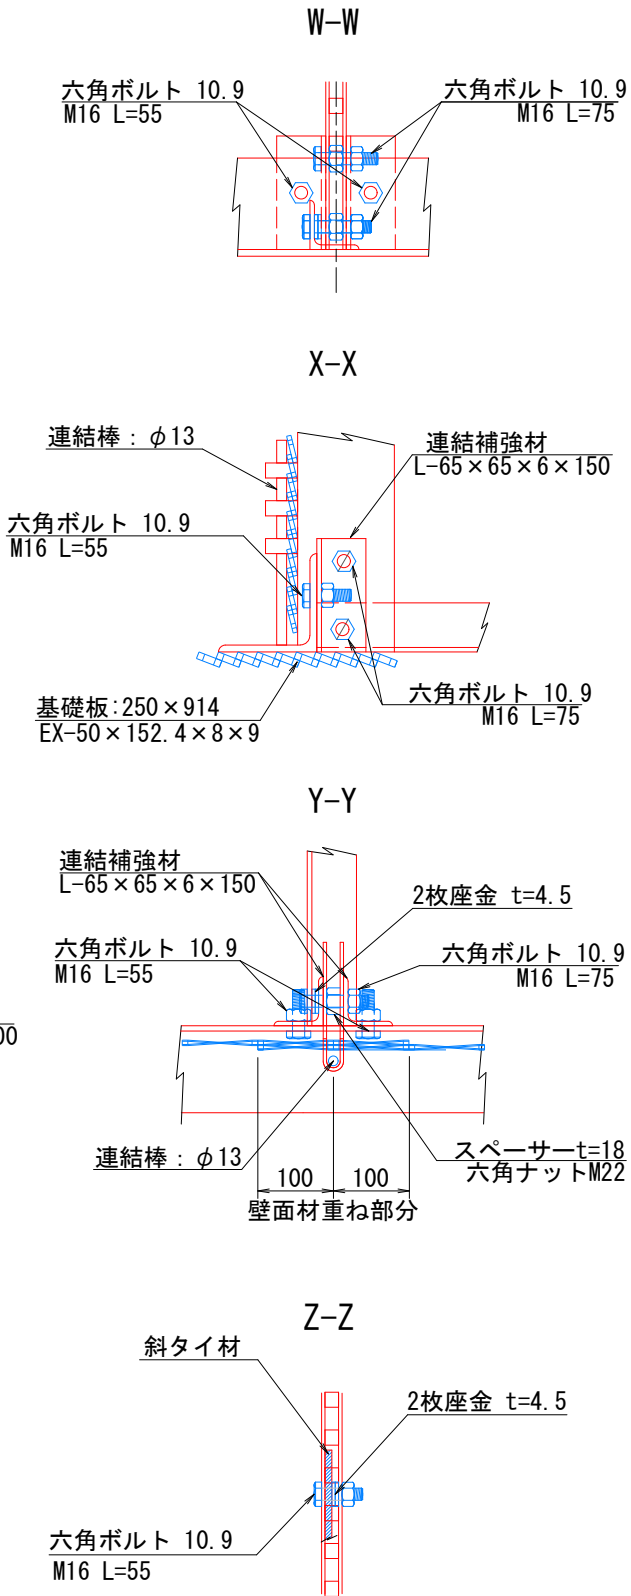
部分詳細図 (s=1/10)

注: 斜タイ材と座金は支柱材のU形内側に挿入

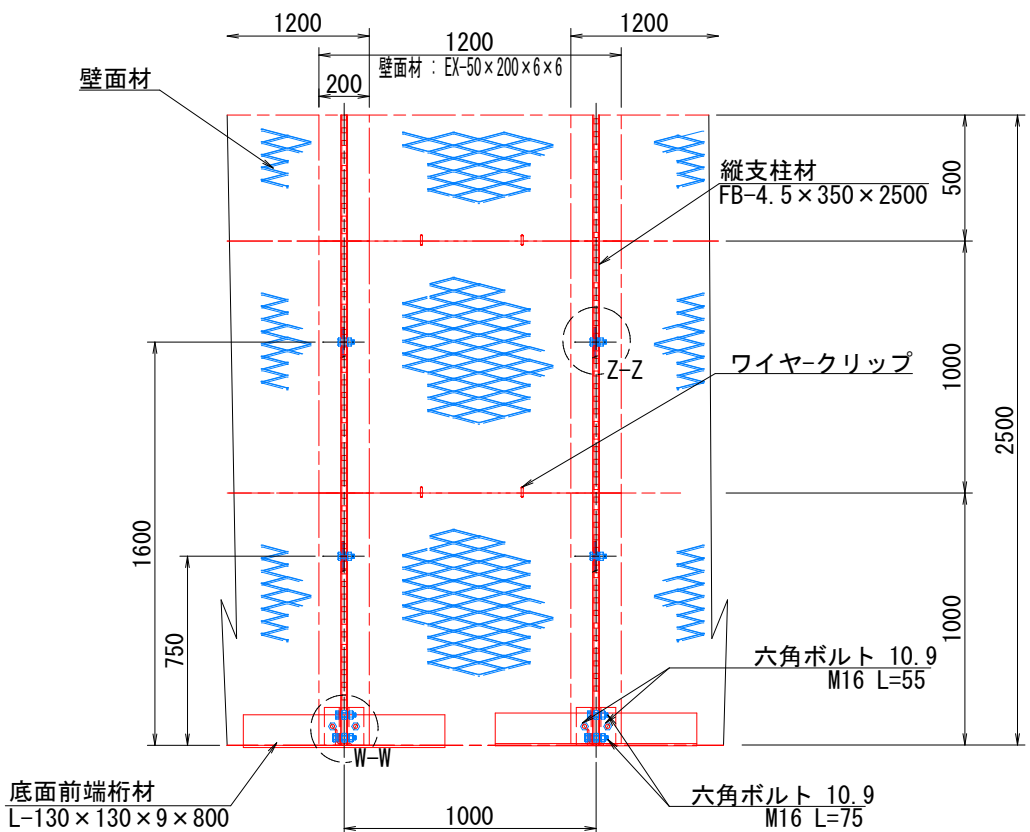
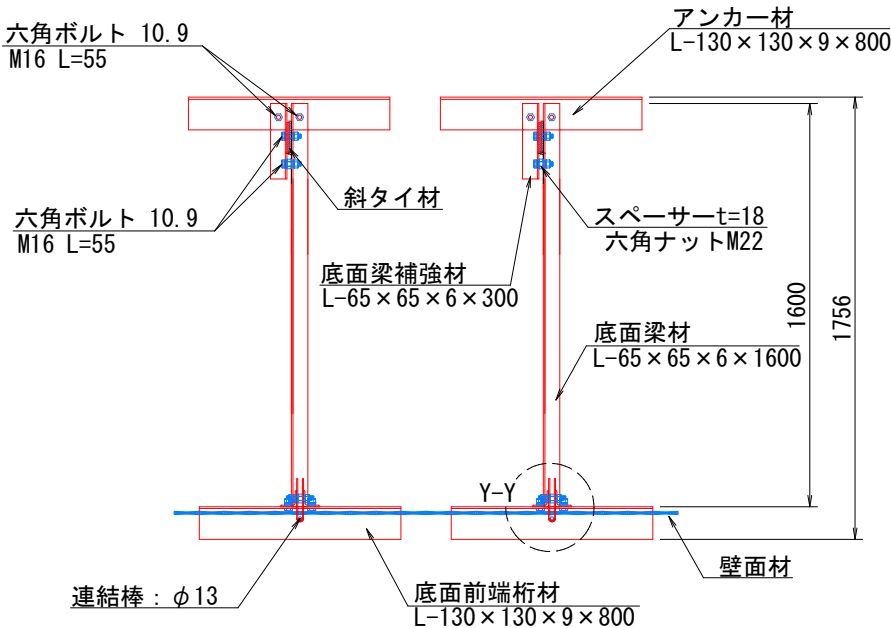
その3鋼製L型擁壁 構造詳細図(3/3)

H=2.50m

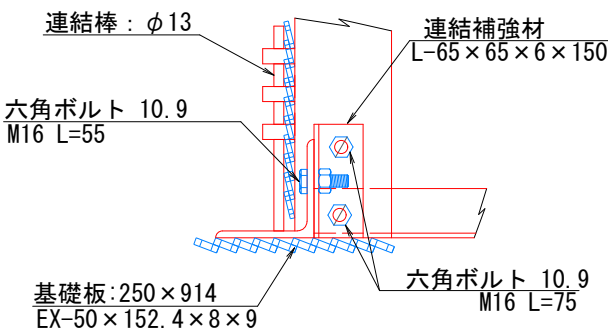
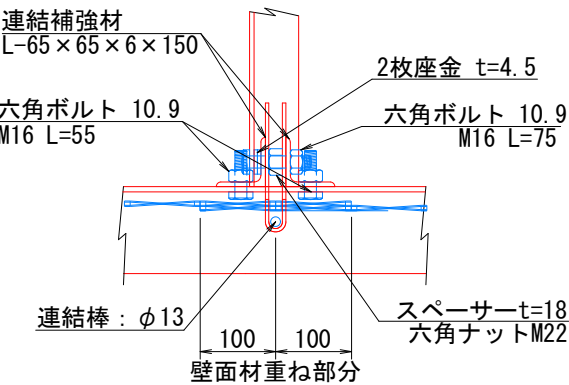
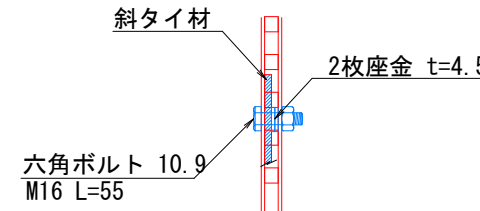
部分詳細図 (s=1/10)

注：斜タイ材と座金は支柱材のU形内側に挿入

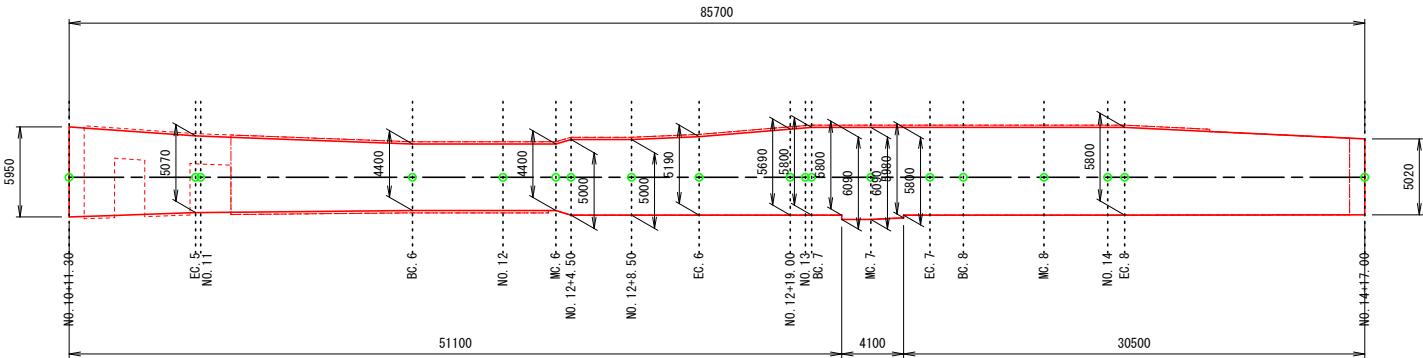
その3舗装工展開図(1/2)

表層工
10号箇所その3

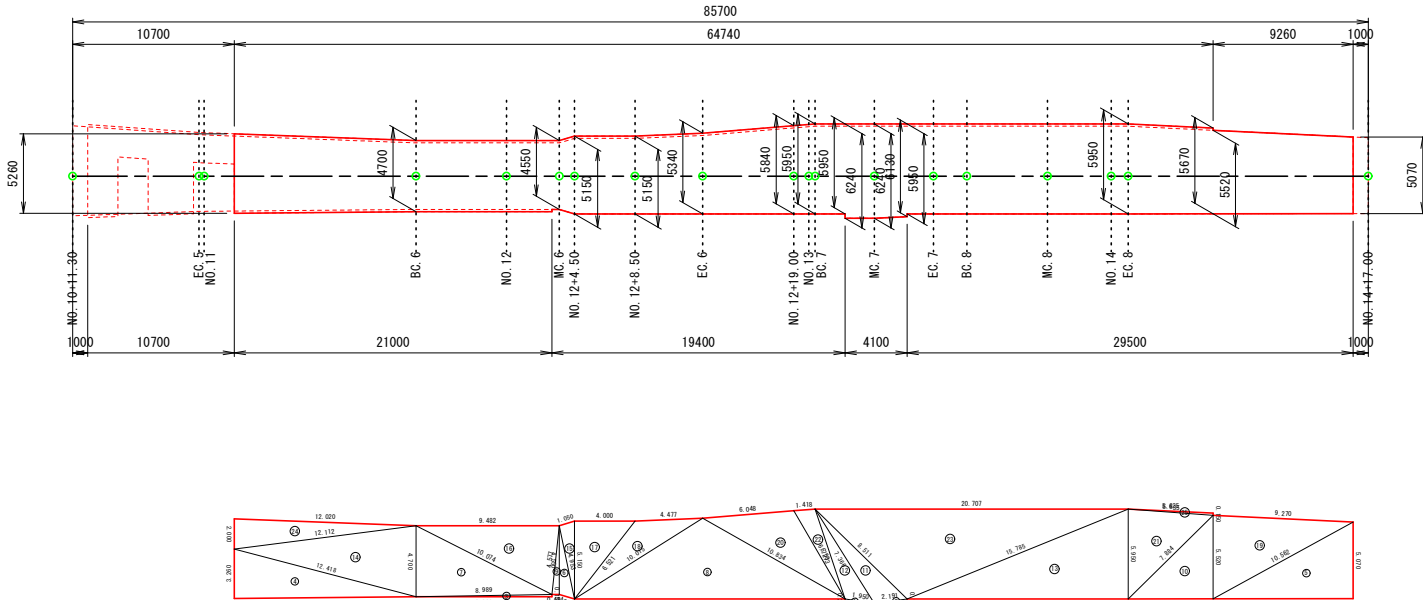
下層路盤工
10号箇所その3

下層路盤工 (t=30cm)

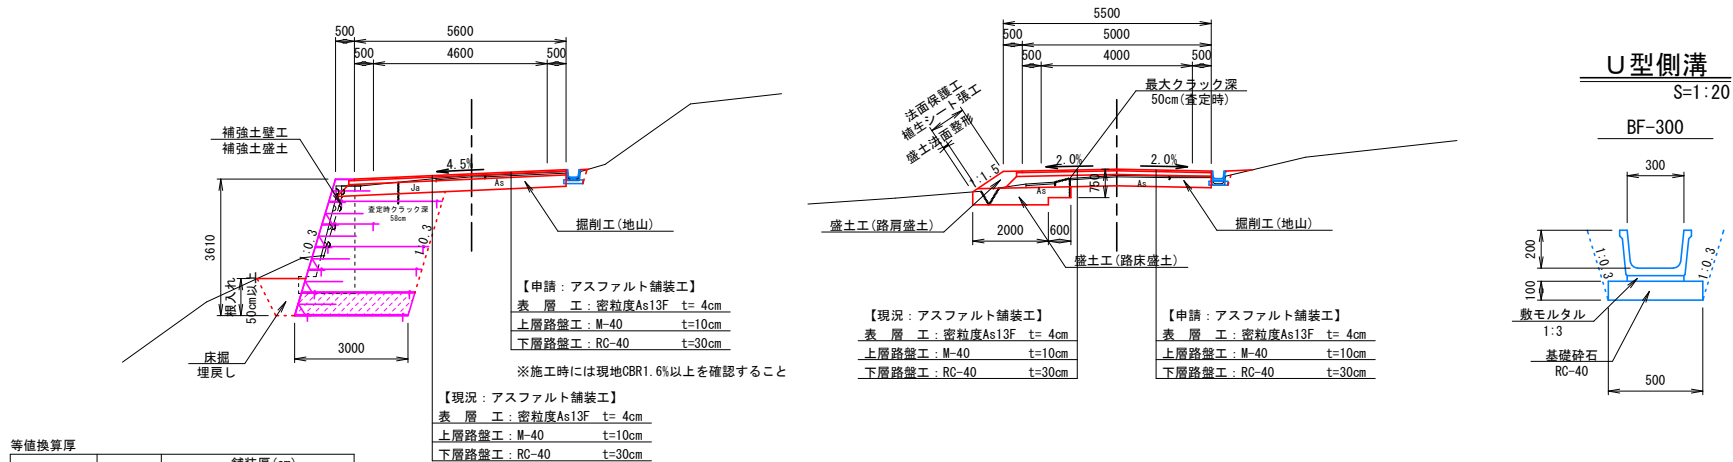
標準断面図

等価換算厚			
層	等価換算係数	舗装厚 (cm)	
表層工	1.00	4	4
上層路盤工	0.35	7	10
下層路盤工	0.25	39	30
等価換算厚	16.2	15.0	13.7

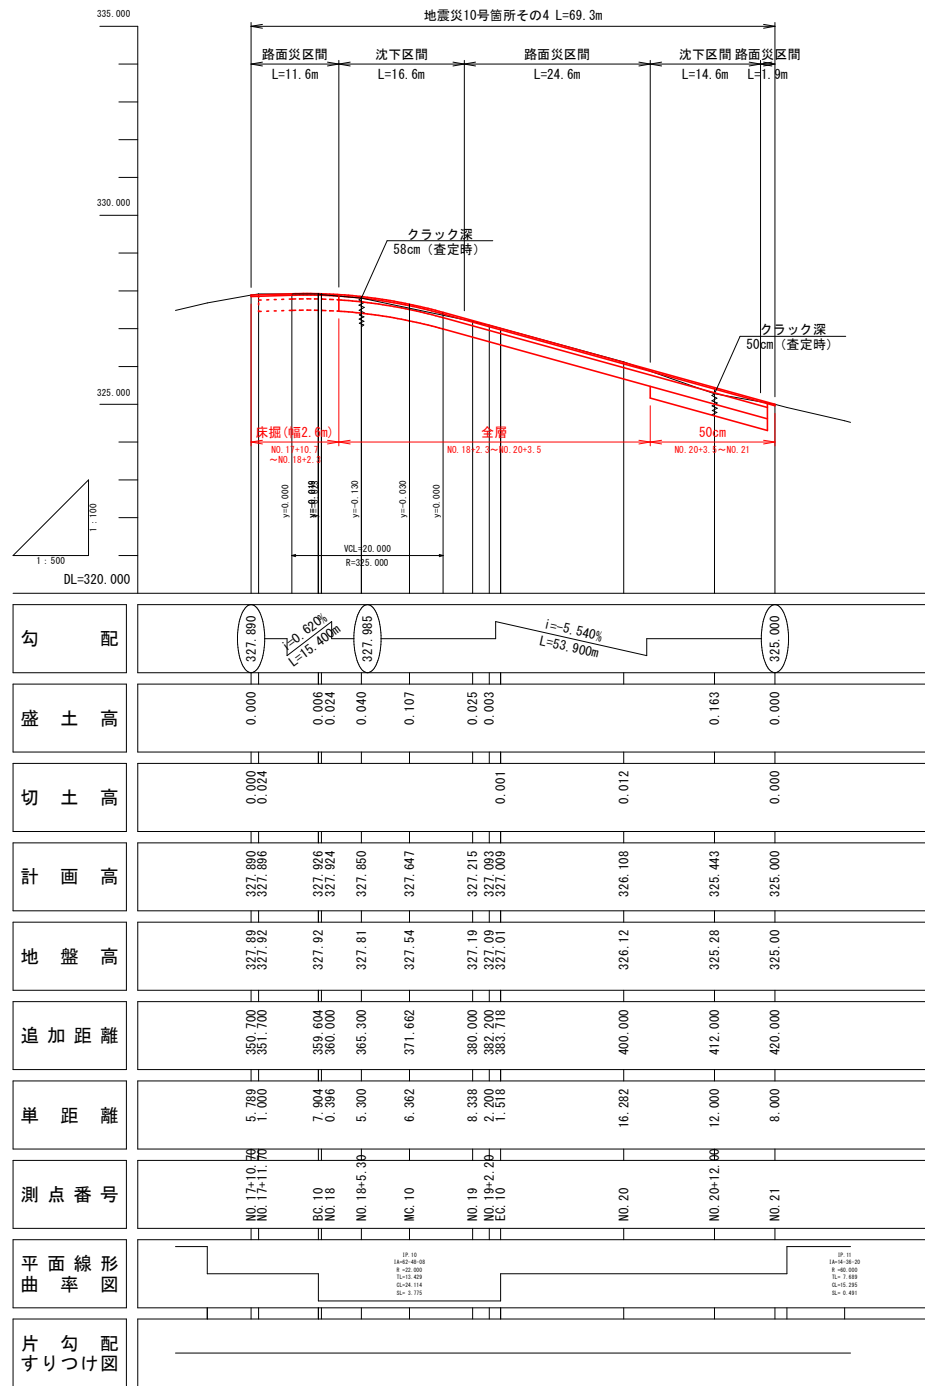
縦断図

- ※注
- ・No. 17+10.7～No. 18+2.3間は擁壁の床掘影響範囲（幅2.6m）を全層復旧とした。
 - ・No. 18+2.3～No. 18+18.9間は沈下区間であるため、全層復旧とした。
 - ・No. 18+18.9～No. 19+2.2間、左側は擁壁床掘の影響、右側は側溝沈下が確認されたため、全層復旧とした。
 - ・No. 19+2.2～No. 20+3.5間、左側は最大クラック深39cm、右側は側溝沈下が確認されたため、全層復旧とした。
 - ・No. 20+3.5～No. 21間は沈下区間および同程度の縦断クラックが確認されたため、最大クラック深50cm（査定時）を復旧厚設定根拠とした。

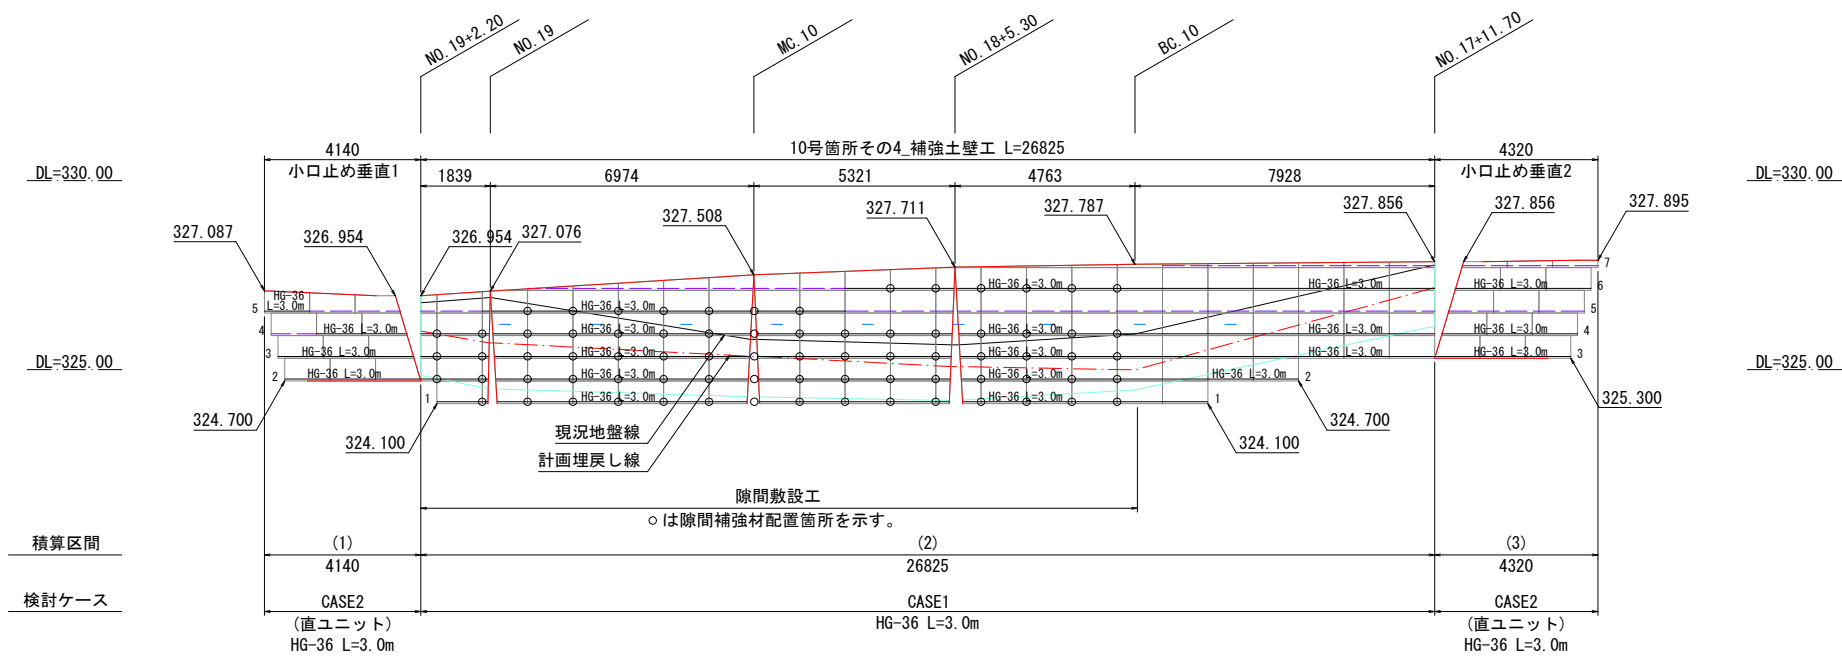
展開図

隙間敷設工
BC. 10~NO. 19+20

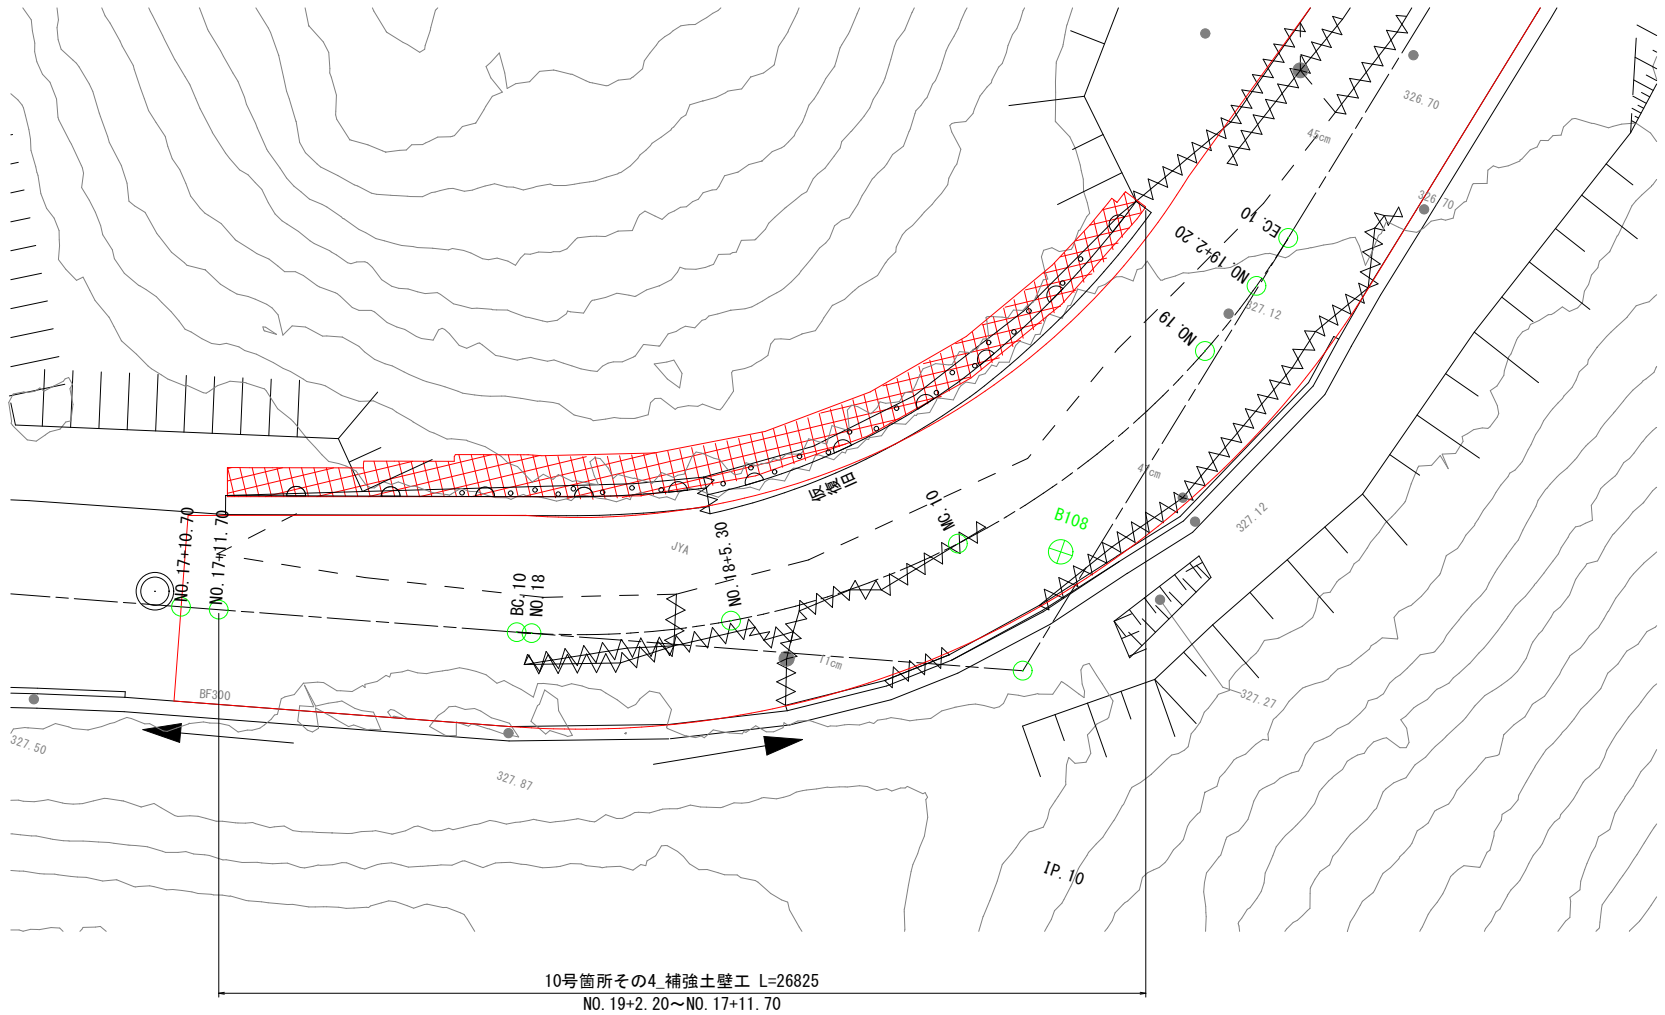
平面図

材 料 表						
凡 例	名 称	規格寸法	単位	材 質	寸法・形状	特 記 事 項
	主補強材	HG-36	m ²	芯材：アラミド繊維 表面材：高密度ポリエチレン	部材詳細図参照	伸度4.5%
	壁面強化材	UC-20	m ²			
	鋼製枠(ユニット)	UC-60P	set		部材詳細図参照	
	水平排水材	R-7×300C	m		W=300

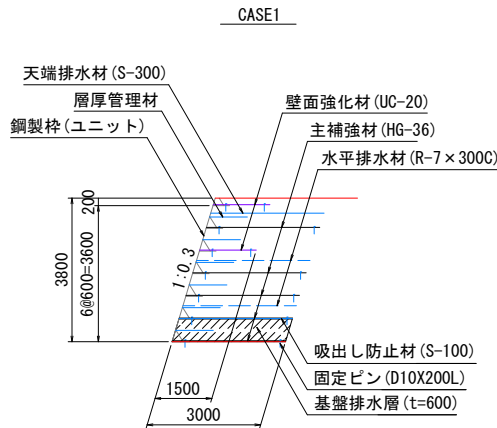
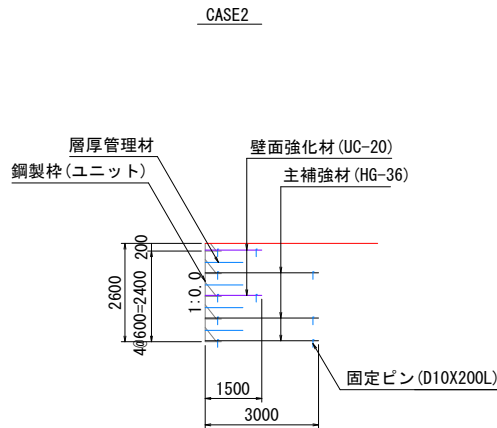
標準断面図

盛土材定数	$\gamma=19.0\text{ kN/m}^3$ $\phi=30^\circ$ $C=0.0\text{ kN/m}^2$
載荷重	活荷重 $q=10\text{ kN/m}^2$
円弧すべりに対する安全率	常時 $F_s \geq 1.20$
引き抜きに対する安全率	$F_s \geq 2.00$
転倒に対する安全率	$e \leq L/6$
滑動に対する安全率	$F_s \geq 1.50$
支持に対する安全率	$F_s \geq 3.00$

補強土壁工	面状補強材（ジオテキスタイル）を層状に敷設し、補強材の引張力と土との摩擦抵抗力によってせん断強さを補強し、安定した盛土構造物を構築する		
盛土材料	土質条件	単位体積重量 $\gamma=19.0\text{ kN/m}^3$	粘着力 $c=0.0\text{ kN/m}^2$
			せん断抵抗角 $\phi=30.0^\circ$
	<ul style="list-style-type: none">・施工前に盛土材の土質試験を実施し、設計定数を確認する・発注機関の定める規定値に従い、締固め管理を行う・盛土材料は適切な含水比とする・設計段階では現地発生土を流用しているが、土質条件に沿わない場合は発注者と協議のうえ対応を検討すること		
基礎地盤	<ul style="list-style-type: none">・良好な地盤又は適切な処置が施された地盤とする・床掘り完了後に所定の支持力を満足するか確認する		
排水工	<ul style="list-style-type: none">・適切な排水処理を施す・予期せぬ湧水が確認された場合は速やかに排水対策を行う・施工中は仮排水工を設けるなどして、盛土本体や壁面部へ水を導かないよう排水処理を行う・補強土壁の底盤は排水対策を施す		
壁面材	<ul style="list-style-type: none">・鋼製壁面材は、盛土材を拘束し所定の締固め度が得られる十分な剛性（断面係数：0.8cm³/m以上）を有すること・壁面材の座屈や回転等を防止するため、斜体部材、横方向部材および回転防止部材を用いた構造とする		
補強材	<ul style="list-style-type: none">・主補強材は（財）土木研究センターの建設技術審査証明報告書を有する製品とする・主補強材は、4.5%程度の伸度で所定の引張強さを発現する面状の材料とする・礫材等による主補強材の耐衝撃性は、90%以上の強度保持率を有する材料とする・隣接する主補強材の敷設は、突合せを基本とする（ラップする必要は無い）・曲線部や折れ部において、隣接する主補強材間の隙間が10cm程度以上となった場合は、同質・同等の材料にて隙間を埋める

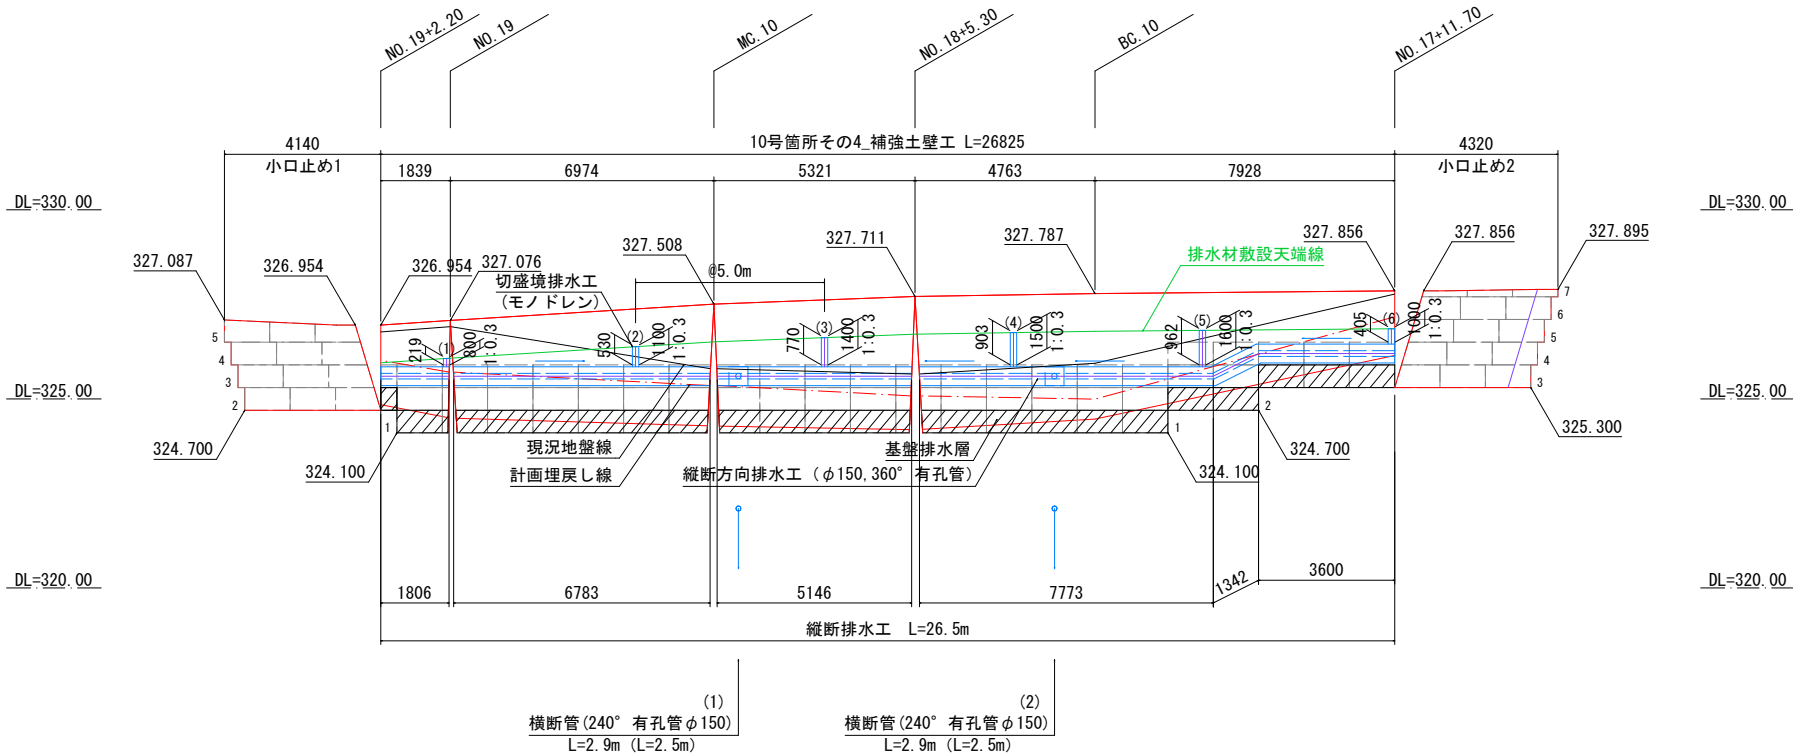
正面図 縮尺 1:100

- 1) は、縦断管勾配方向を、
は、横断管排出位置を示す
- 2) 補強土壁の最深部には、横断方向排水工を2箇所設置する
- 3) 切盛境には排水材(モノドレン)を5m間隔で設置する
- 4) 切盛境排水工の設置間隔は 5mとするが、地山の湧水状況に応じて決定する
- 5) 補強土壁天端には盛土内への水の浸入を防ぐためのシールコンクリートや排水溝を設ける

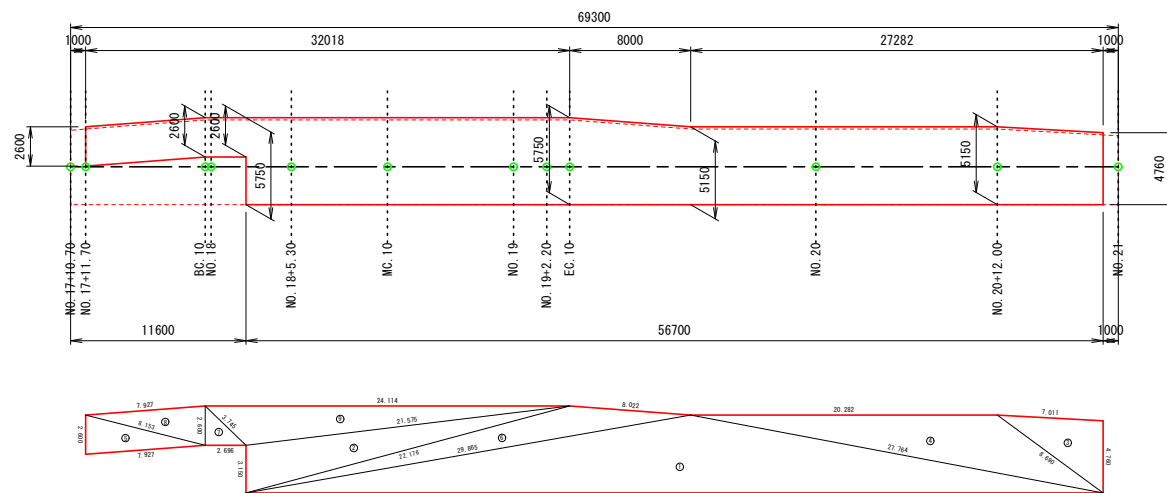
上層路盤工・下層路盤工
10号箇所その4

上層路盤工 (t=10cm)・下層路盤工 (t=30cm)

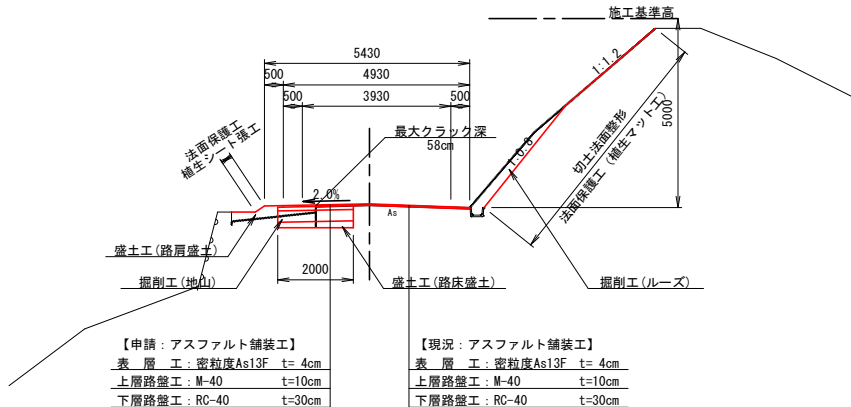
標準断面図

等価換算厚				
層	等価換算係数	舗装厚 (cm)		
		CBR1.6	計画	CBR2
表層工	1.00	4	4	4
上層路盤工	0.35	7	10	7
下層路盤工	0.25	39	30	29
等価換算厚		16.2	15.0	13.7

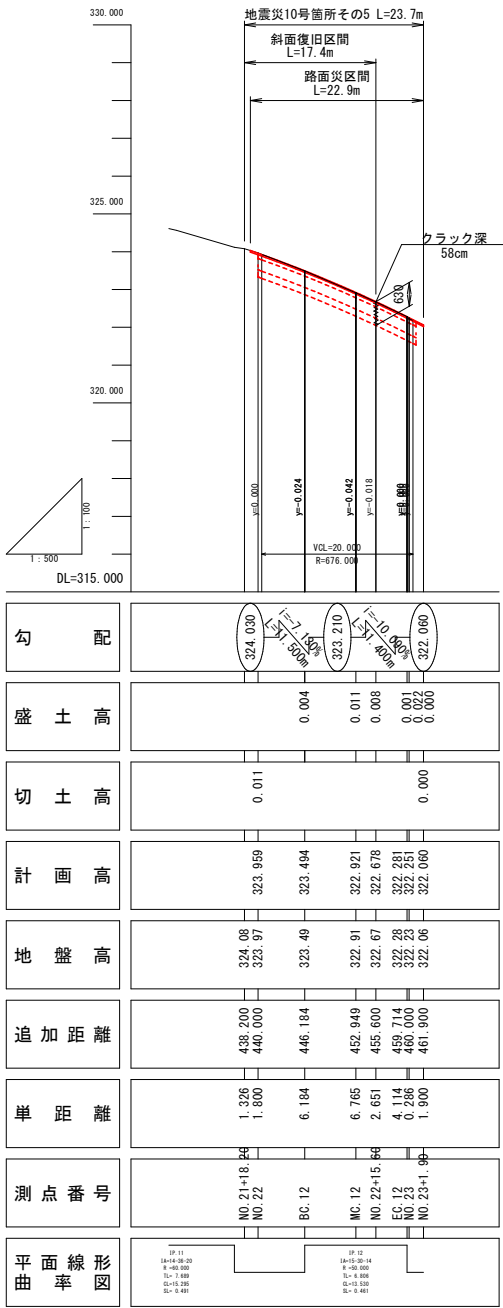
縦断図

※注
・No. 21+19.0～No. 23+1.9間は同程度のクラックが確認されたため、最大クラック深58cmを復旧厚設定根拠とした。

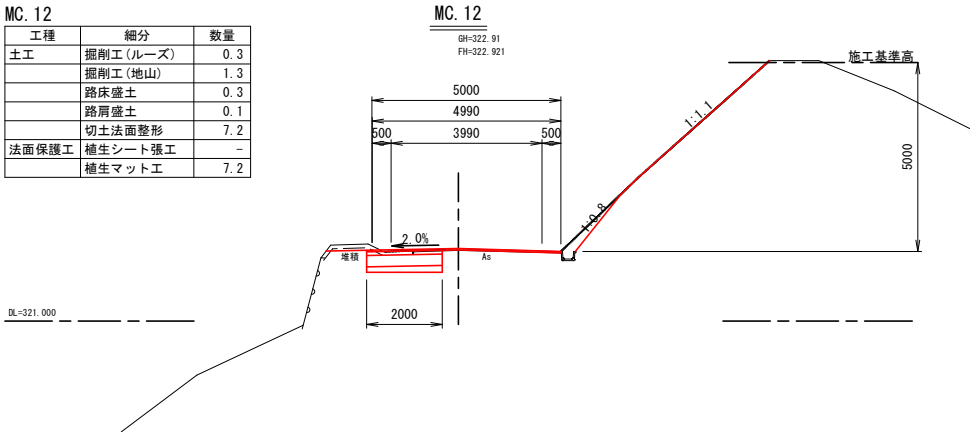
MC. 12

工種	細分	数量
土工	掘削工(ルーズ)	0.3
	掘削工(地山)	1.3
	路床盛土	0.3
	路肩盛土	0.1
	切土法面整形	7.2
法面保護工	植生シート張工	-
	植生マット工	7.2

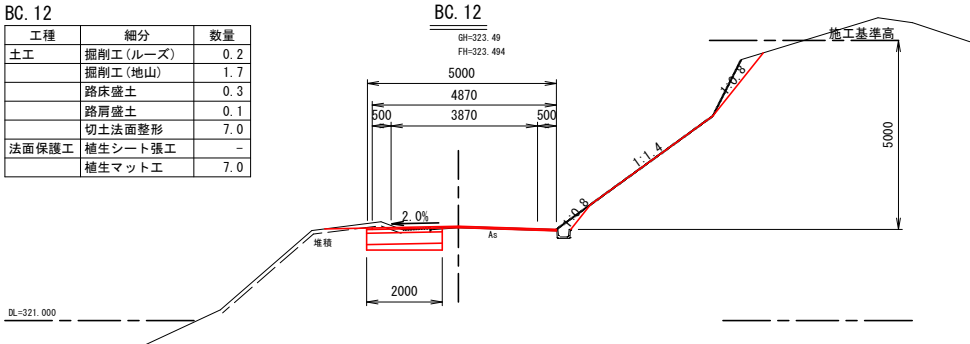
BC. 12

工種	細分	数量
土工	掘削工(ルーズ)	0.2
	掘削工(地山)	1.7
	路床盛土	0.3
	路肩盛土	0.1
	切土法面整形	7.0
法面保護工	植生シート張工	-
	植生マット工	7.0

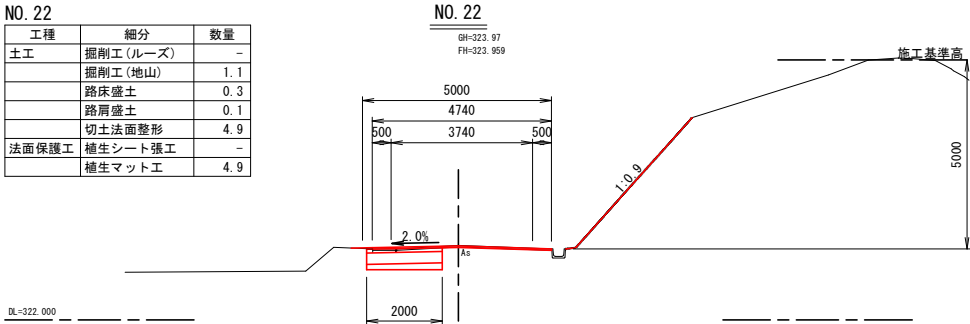
NO. 22

工種	細分	数量
土工	掘削工(ルーズ)	-
	掘削工(地山)	1.1
	路床盛土	0.3
	路肩盛土	0.1
	切土法面整形	4.9
法面保護工	植生シート張工	-
	植生マット工	4.9

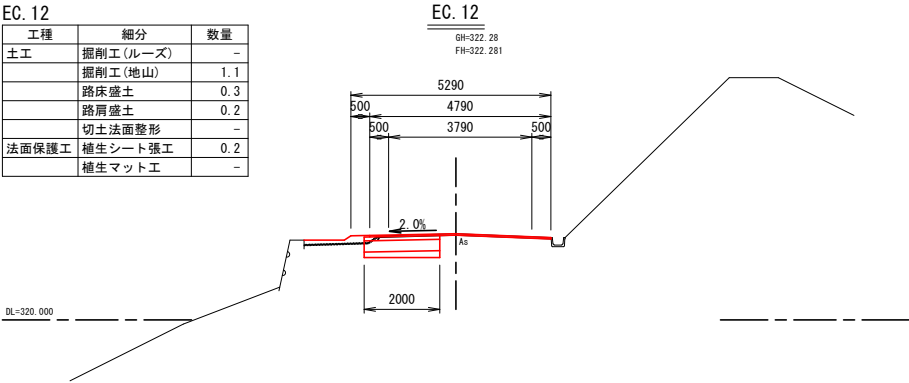
EC. 12

工種	細分	数量
土工	掘削工(ルーズ)	-
	掘削工(地山)	1.1
	路床盛土	0.3
	路肩盛土	0.2
	切土法面整形	-
法面保護工	植生シート張工	0.2
	植生マット工	-

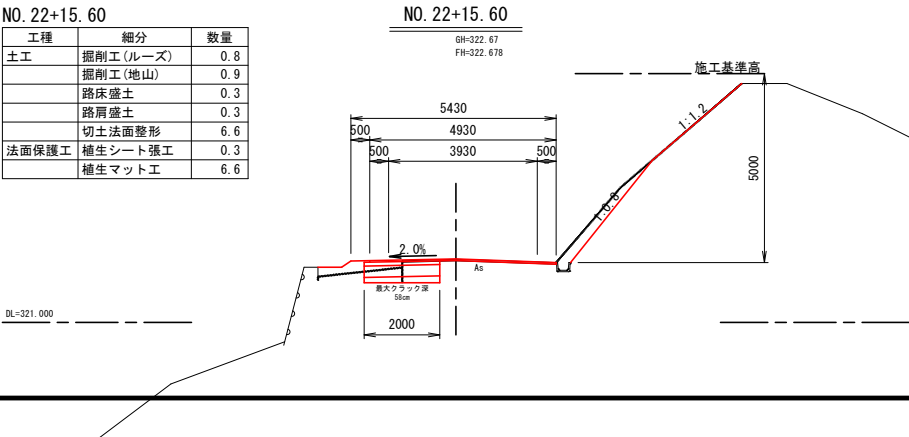
NO. 22+15. 60

工種	細分	数量
土工	掘削工(ルーズ)	0.8
	掘削工(地山)	0.9
	路床盛土	0.3
	路肩盛土	0.3
	切土法面整形	6.6
法面保護工	植生シート張工	0.3
	植生マット工	6.6
