ページ数	変更前	変更後
P2	第4回検討会までを記載	第5回検討会を追加
P18,21 24,25	⑪災害復旧事業加速化に向けた新たな土砂受入先の検討	⑪災害復旧事業加速化に向けた災害発生土海面処分場の整備

# 輪島港復旧・復興プラン

令和7年6月9日策定  
(令和8年1月30日変更)

北陸地方整備局

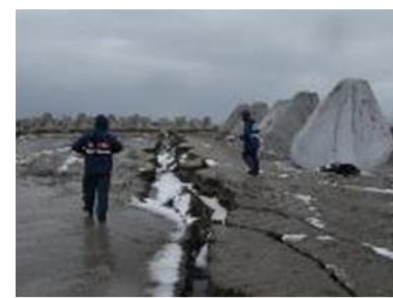
#### ●港湾工事作業ヤード

- ・ 近年は、防波堤や漁港の消波ブロックを製作するヤードとして使用。
- ・ 地震の揺れにより、護岸が壊れ、ヤードは液状化現象が生じている。

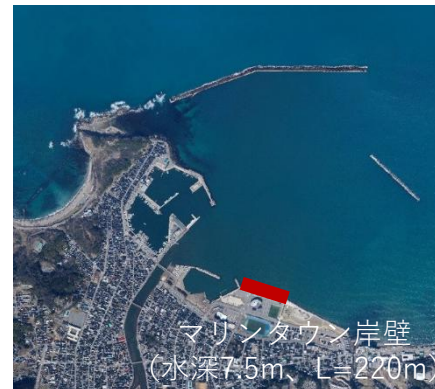
マリンタウン岸壁の位置図  
(水深7.5m、L=220m)

- 今回の地震を踏まえ、地元関係者からは、大規模災害発生時に緊急物資等の受入機能を確保出来るよう、岸壁の強靱化が強く望まれている。
- また、「新たなまちへの再生」に向け、地元関係者から、クルーズ船受け入れを通じた賑わいの再興のためにも、マリンタウン岸壁の早期復旧を強く望まれている。
- 一方で、本岸壁(水深7.5m)の復旧にあたっては、周辺仮設住宅の生活環境への配慮も含め、復旧工法の工夫が必要。
- さらに、地盤隆起により浅くなった泊地水深を発災前の7.5mで再度確保するためには、大量の浚渫土砂が発生することから、土砂処分場所の確保が不可欠。

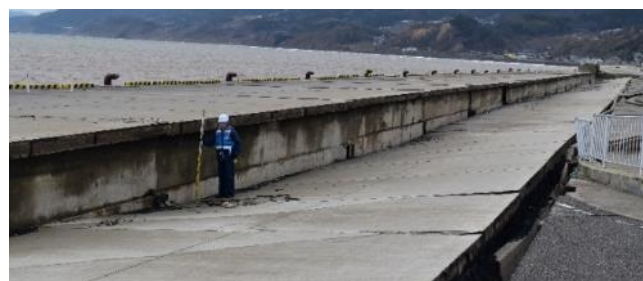
マリンタウン岸壁の被災状況  
(令和6年1月10日撮影)

- ・ 既定の水深は7.5mであったが震災後は水深が約6.0mとなっている。
- ・ 岸壁と背後が隆起と液状化により、最大2mの段差がついている。

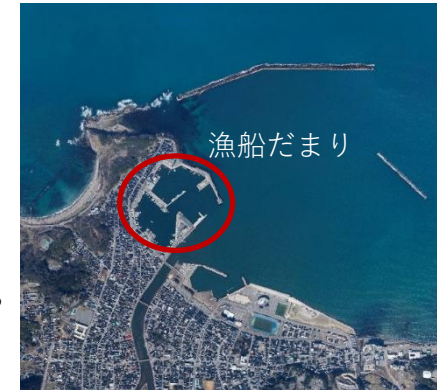
漁船だまりの位置図

- 「地域を支える生業の再興」の観点から、漁業関係者から、原位置における漁船だまりの早期復旧が強く望まれている状況。
- 上記の実現にあたっては、地盤隆起により隆起した物揚場からの漁船への乗降や、円滑な荷捌きが可能となるよう、利用者のニーズに寄り添った復旧が必要。
- また、当該地区の港湾施設の被害は広範囲にわたることから、復旧に一定程度の時間を要することが想定されることから、段階的かつ効率的な復旧が必要。
- 港内水深(3m~4m)を再度確保するためには、大量の浚渫土砂が発生することから、土砂処分場所の確保が不可欠。

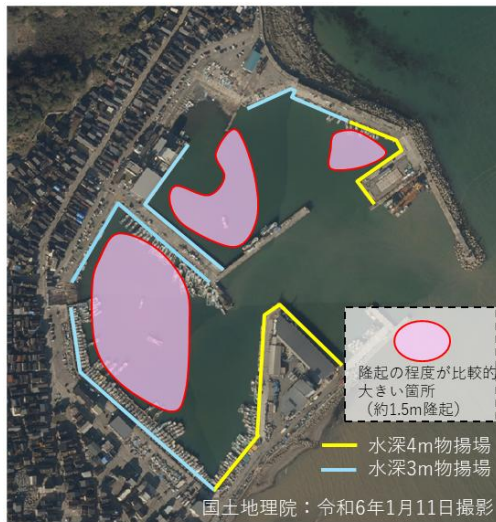
漁船だまりの浅部箇所

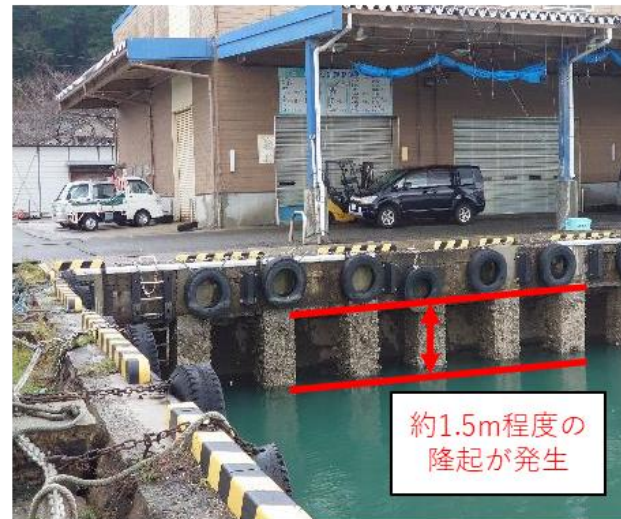
地震後の物揚場の状況  
(令和6年1月9日撮影)

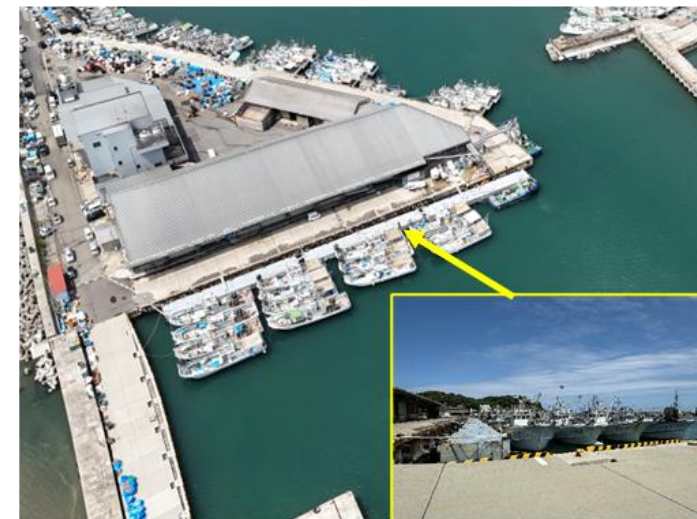
物揚場の高さに高さ合わせた応急対策  
(仮栈橋設置)

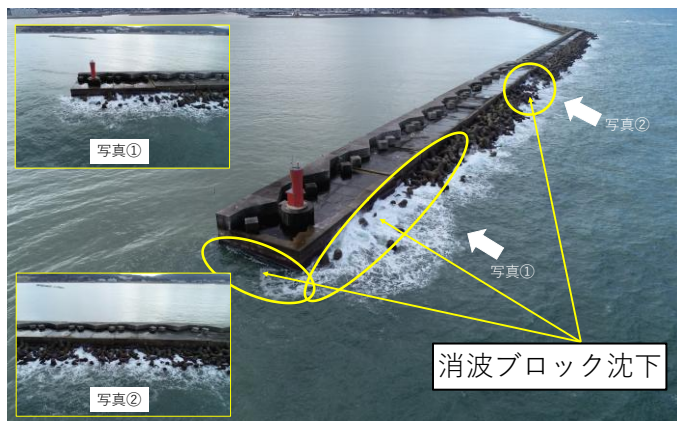
第4防波堤の被災状況  
(令和6年1月9日撮影)

- ・ 消波ブロックが沈下や飛散しており、波浪の低減効果が発揮できていない。
- ・ 静穏性が保たれないため、避難船の受け入れが困難。

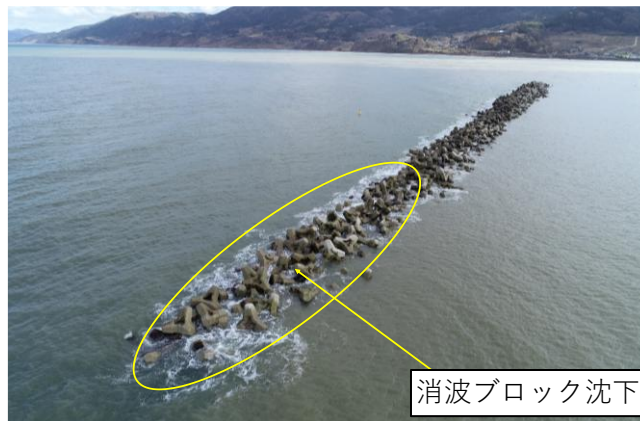
第6防波堤の被災状況  
(令和6年1月9日撮影)

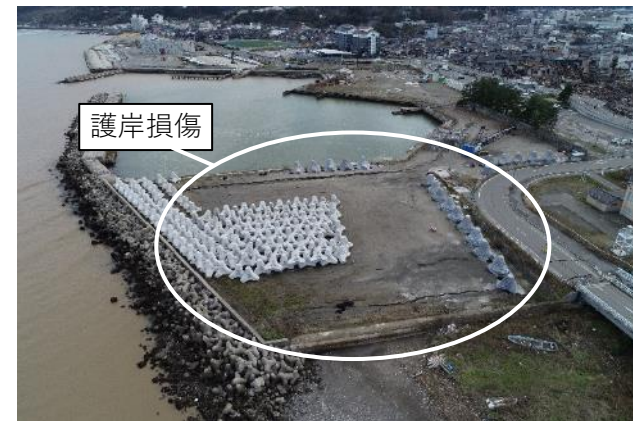
作業ヤード利用状況  
(令和6年1月4日撮影)

- 発災前、港湾工事の作業ヤードとして活用していた敷地の護岸が被災するとともに、ヤードで液状化被害が発生。今後、円滑に復旧工事を進めるためには消波ブロックの製作や資機材の搬入場所が必要となることから、これまで以上の作業ヤード面積が必要。

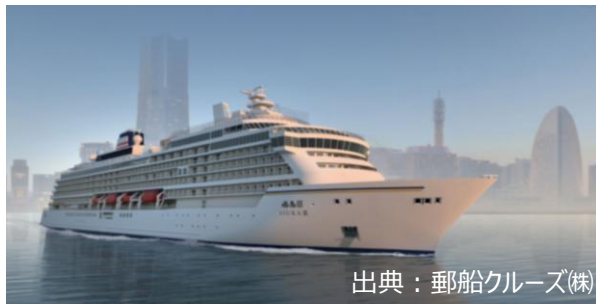
新造客船概要（飛鳥Ⅲ）

全長	230.2m
全幅	29.8m
喫水	6.70m
総トン数	52,200GT
総客室数	385室（予定）
乗客定員	約740名
乗組員数	約470名

- 郵船クルーズの新造船を誘致する場合、岸壁延長が不足

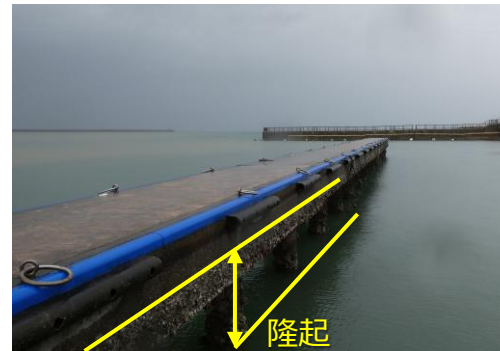
- 隆起によりプレジャーボートの受け入れ不可

輪島市マリタウンポートパーク被災状況

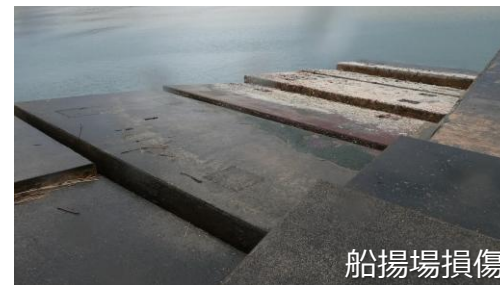
船揚場損傷

輪島市マリタウンポートパーク被災状況

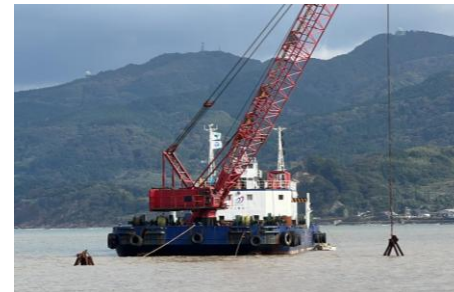
起重機船 (弘武) による緊急浚渫状況

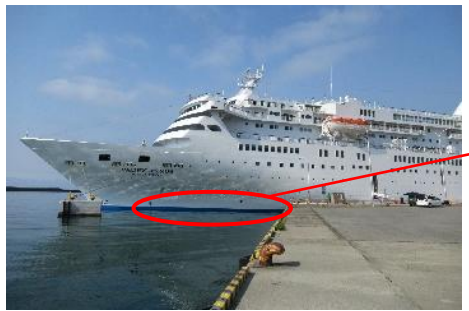
【④クルーズ船の誘致と受け入れ体制の強化】

新潟県小木港(ドルフィン事例)

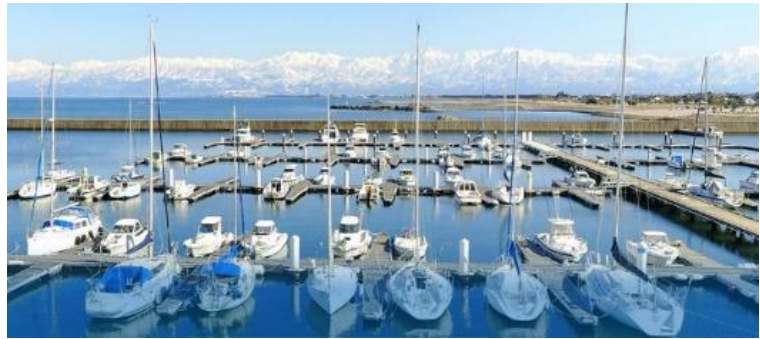
【⑤プレジャーボートの受け入れ体制の検討】

伏木富山港(ポートパーク事例)

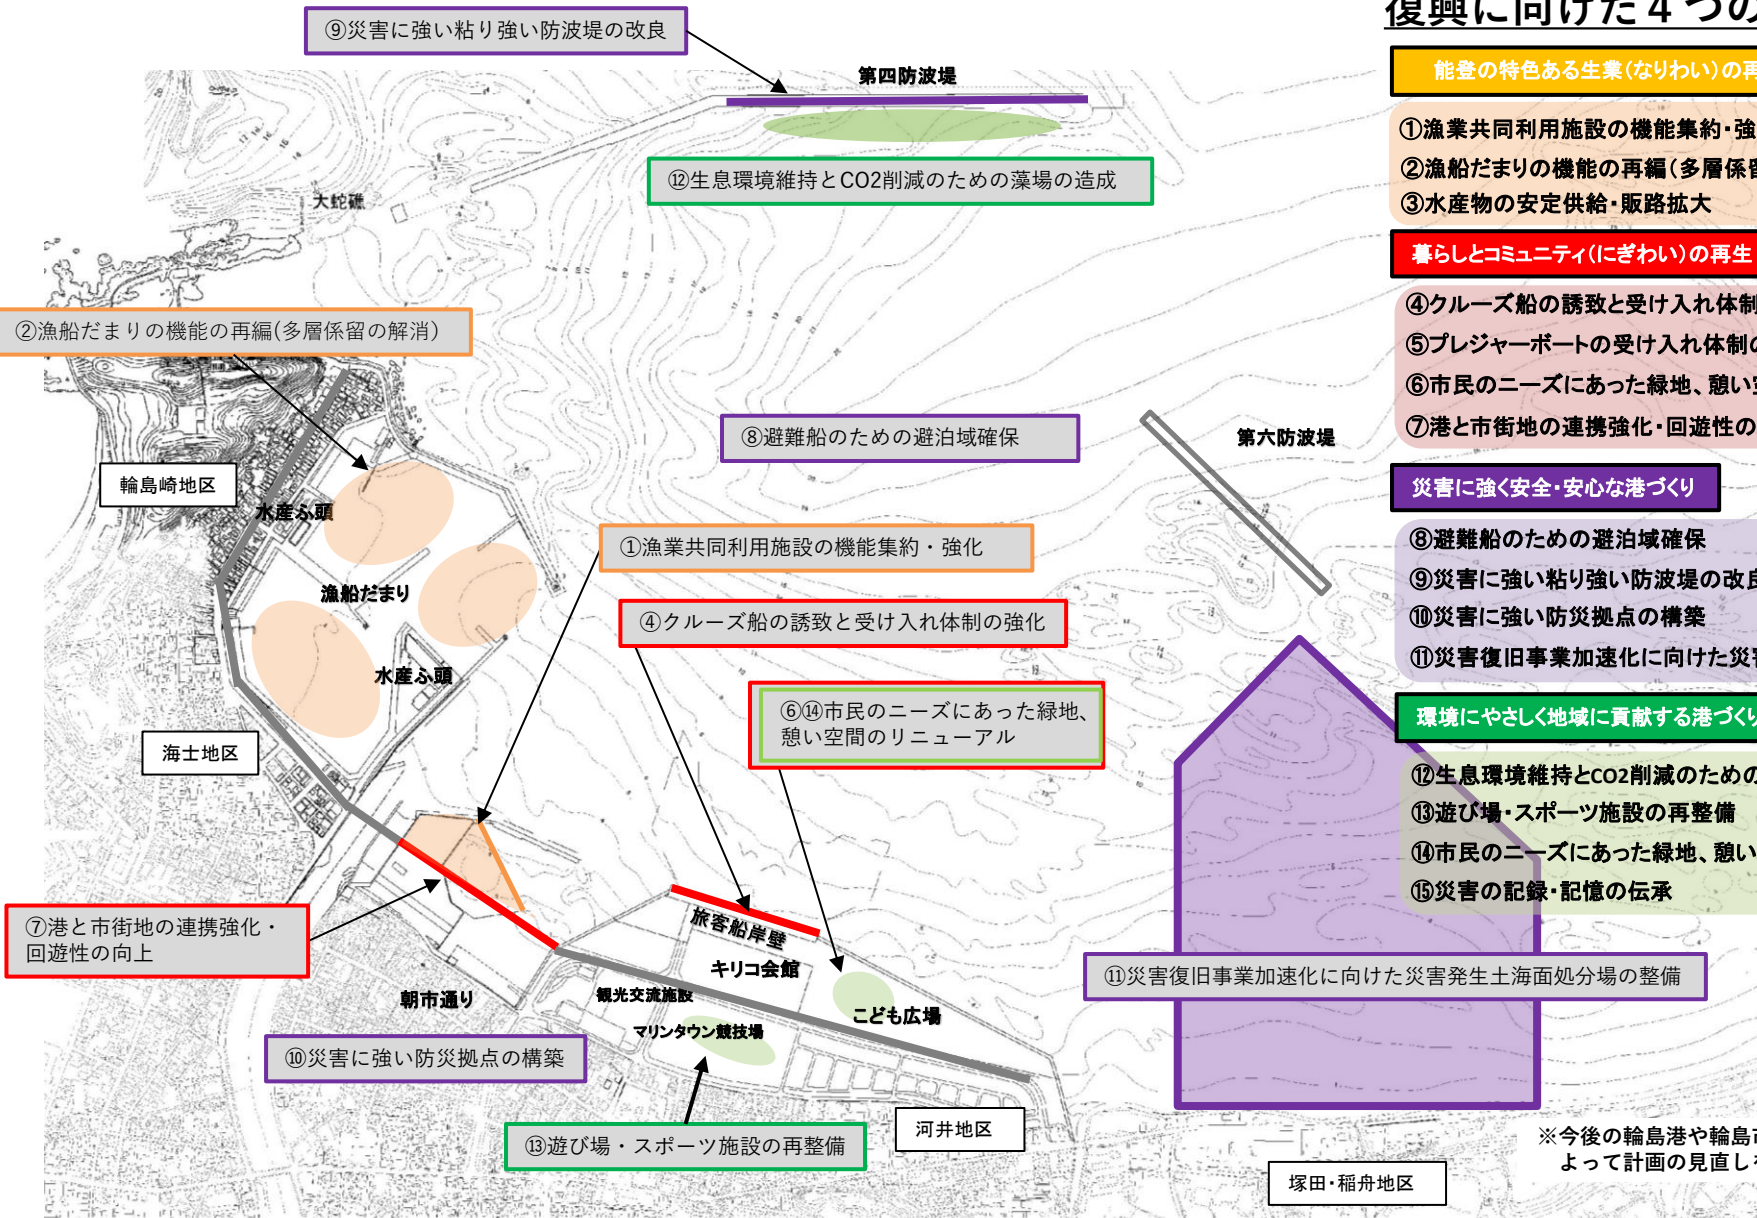
## 復興に向けた4つの柱と施策

- ⑧ 避難船のための避泊域確保
- ⑨ 災害に強い粘り強い防波堤の改良
- ⑩ 災害に強い防災拠点の構築
- ⑪ 災害復旧事業加速化に向けた災害発生土海面処分場の整備
